דוח חקירה בטיחותית

תיק תאונה מס' 105-10

- פגיעה בציפור ושבירה כללית של החופה -

7.10.10	תאריך
RV-8A experimental	סוג כלי הטיס
4X-OYN	סימן רישום
צומת פורדיס	מקום האירוע

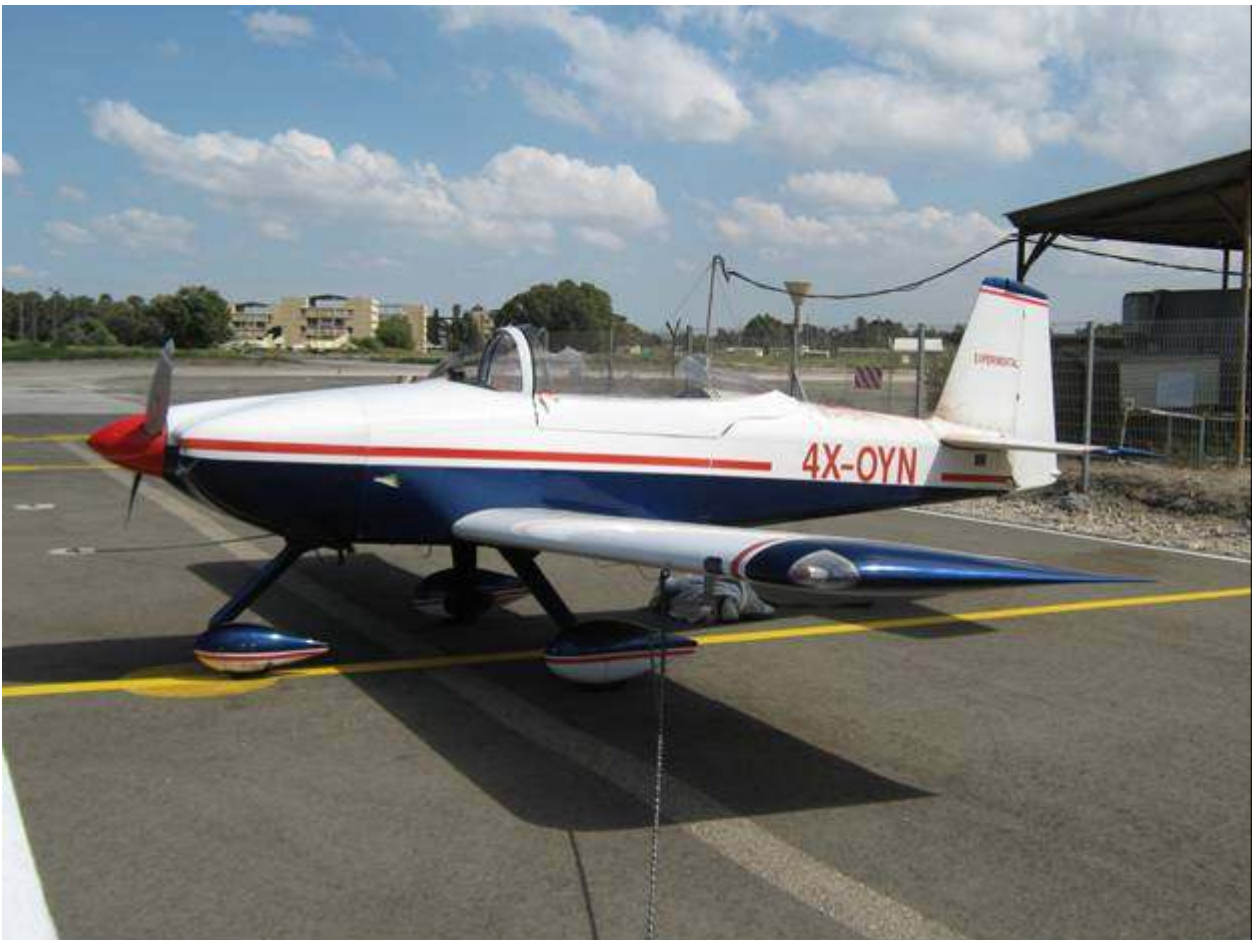
במהלך טיסה בנתיבי CVFR מהרצלייה לחיפה, בסמוך לצומת פורדיס ודרומית למנחת הבונים, פגע כלי הטיס בציפור גדולה וכתוצאה מכך התנפצה חופת תא הטייס כולה - הטייס והנוסע ספגו פגיעות בפנים. הטייס הצליח לשמור גובה, הכריז חרום והמשיך לשדה התעופה בחיפה, שם נחת בשלום.

המטוס בחיפה לאחר הנחיתה

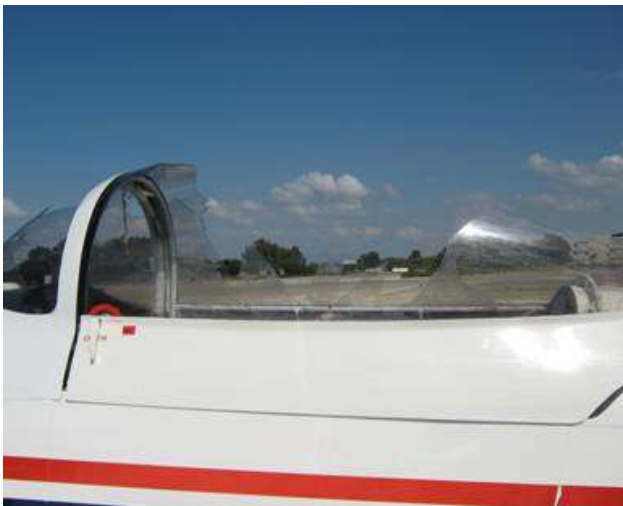
בבדיקה ראשונית של המטוס בשדה התעופה בחיפה, נמצאו סימני פגיעות בחופת כלי

הטיס (נופצה) וכן סימני דם לאורך גוף המטוס, בשני צדי מייצב הגובה ובמייצב

החופה במבט צד

1.9.4 בדיקת החופה: מהבדיקה עולה, כי החופה לא הורכבה על פי הוראות היצרן.

סמרור שמשות הפוליקרבונט בוטל והחלקים קובעו למסגרת באמצעות הדבקה. יצוין, כי בקטגוריית EXPERIMENTAL, אין חובה להיצמד להוראות היצרן וכי השינוי שבוצע, לא פגע באיכות מערכת החופה. בבדיקה נמצא, כי כל היקף הפוליקרבונט המודבק, נשאר במקומו ובהדבקה לא אותרו פגמים הנראים לעין, לאחר התאונה.

וו הנעילה של החופה נמצא שבור בחולייה החלשה שלו.
בבדיקה עם יצרן זיווד המטוס, נמסר, כי החופה אינה בנויה לעמוד במכת
נגיפה של ציפור גדולה, גם במקרה של ריסוקה במדחף, לא כל שכן בפגיעה
ישירה.

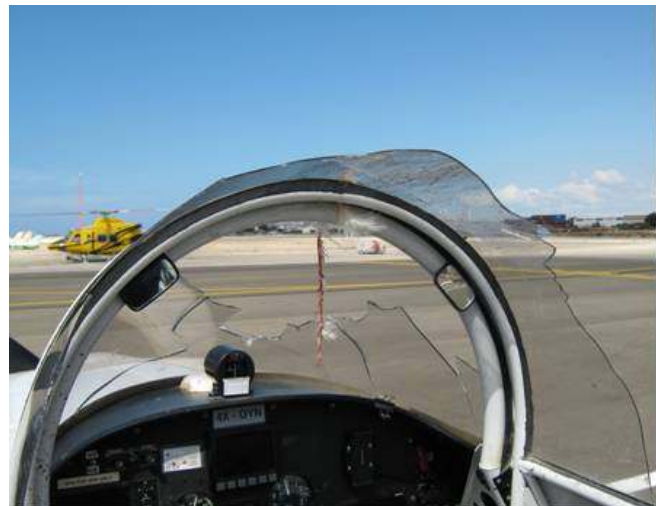
הכיוון. כמו כן נמצאו נוצות וסימני דם בתא הטייס.

החופה במבט פנימי ומקדמת המטוס

2.3 **הציפור:** זיהוי הציפור, שנחשדה תחילה כחסידה, נתברר בבדיקה ונמצא, כי מדובר ב"שקנאי". הקשת הקדמית של החופה ספגה את מרב מכת הנגיפה ובכך "נמנעה" מהטייס ומהנוסע פגיעה קשה יותר.

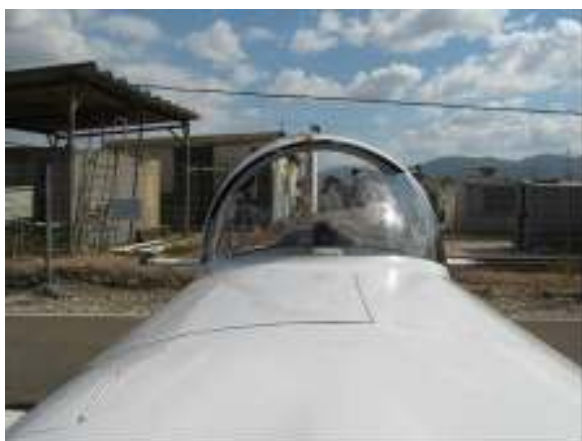
המטוס מלפנים

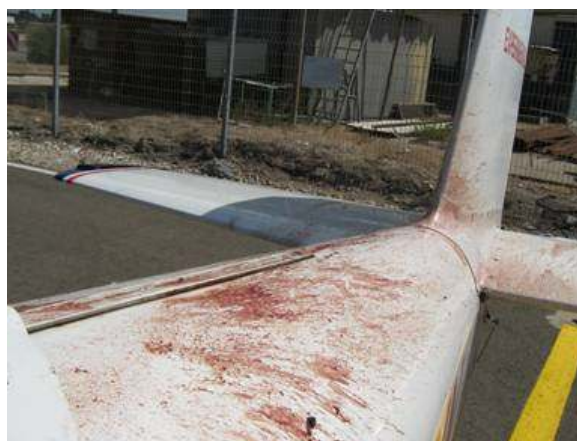
זנב המטוס
