## **דוח חקירה בטיחותית**

**תיק תקרית חמורה מס' 106-12**

**- כביית מנוע בהתנעה עקב מים בדלק -**

**BO 105**

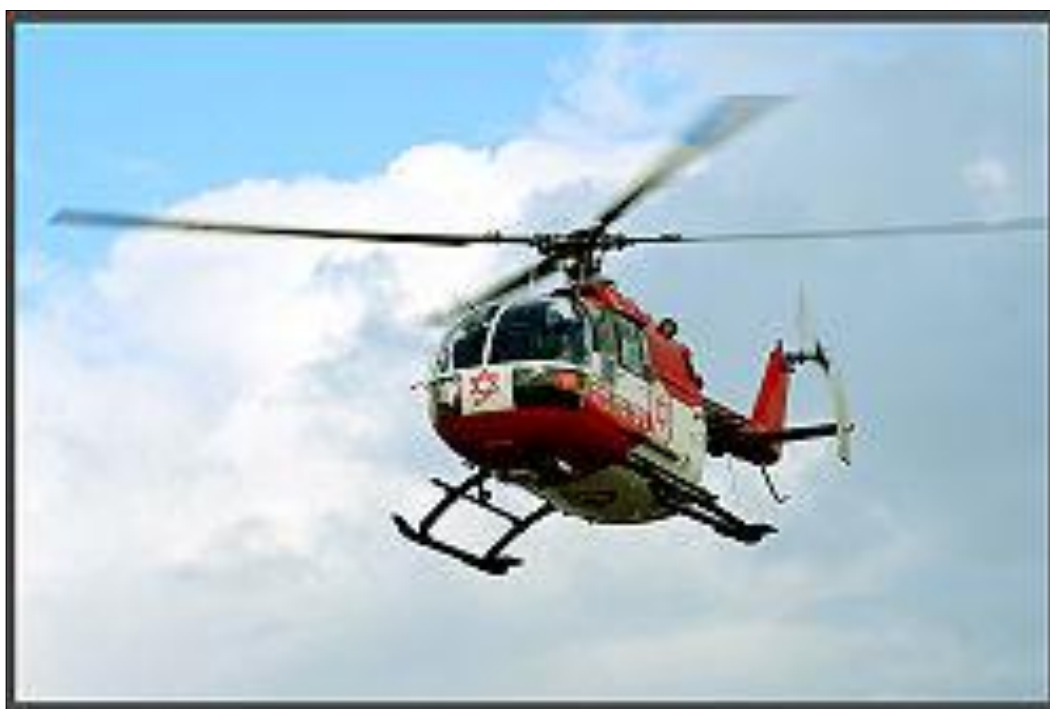
**המסוק נשוא התקרית**

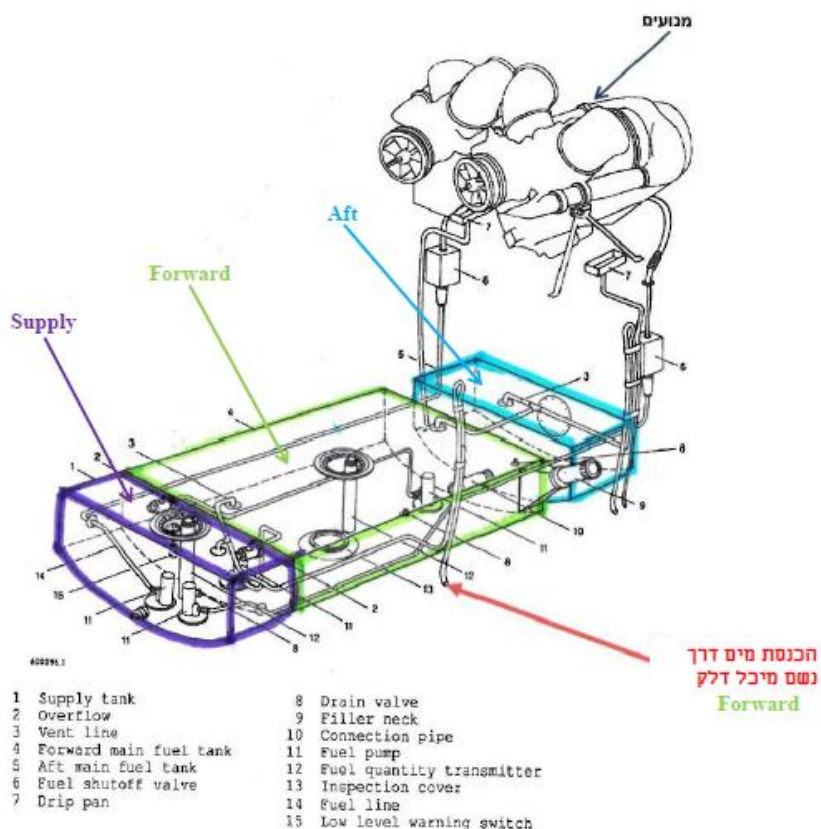
מערכת דלק הגוף במסוק BO-105 בנויה ממכל דלק ראשי (המורכב משני תאים מחוברים וביניהם זרימת דלק חופשית) וממכל הזנה למנועים.

שתי משאבות מזרימות דלק מהמכל הראשי למכל ההזנה (כל משאבה מזרימה יותר דלק מצריכת שני המנועים יחד – עודף הדלק חוזר למכל הראשי).

בנוסף, שתי משאבות, אחת לכל מנוע, המזרימות דלק, ממכל ההזנה למנועים. כל ארבע משאבות הדלק יונקות דלק מהחלק התחתון של המכלים. נשמי האוויר של מכלי הדלק, יוצאים מהמכל הראשי. יצוין, כי בח"א מסומנים צינורות נשמי מכלי הדלק במסוקי הסייפן בצבע שונה מצינורות הניקוז. במסוק נשוא האירוע, אין שוני בצבע המבדיל בין צינורות הנשם והניקוזים.

בשטיפת המסוק הוחדרו מים דרך הנשם למכל הדלק הראשי. בתחילת טיסת המבחן, שארכה כ- 25 דקות, הדלק במכל ההזנה היה נקי וטרם הספיק להתערבב עם המים. תוך כדי הטיסה נשאב דלק מהול במים למכל ההזנה, אך המנוע לא כבה. במהלך שלושת הימים שעברו עד ליום האירוע, שקעו המים לתחתית מכל ההזנה, כך שבהתנעה לפני הטיסה השנייה הם גרמו לכביית המנוע.

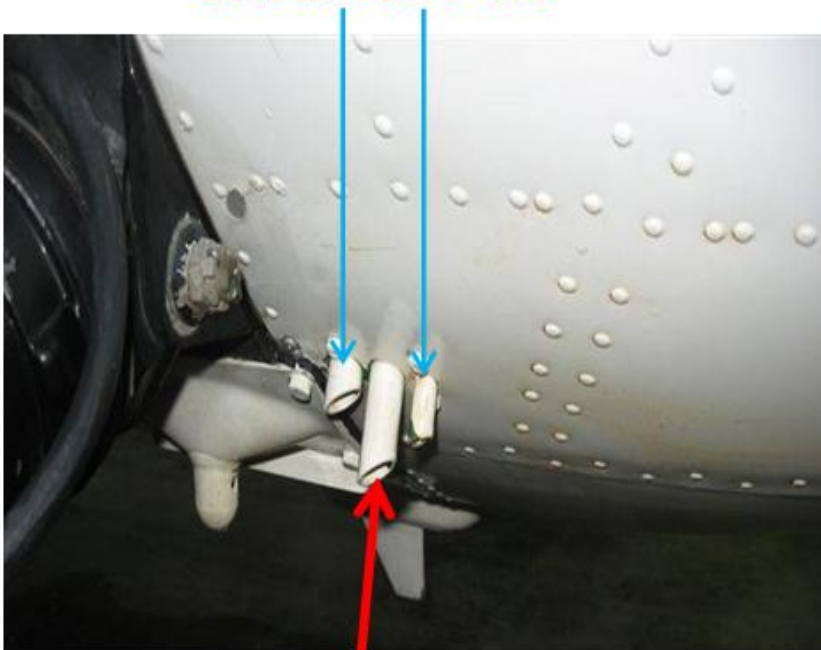
### פתחי ניקוז במת מנוע

הטכנאי שלא הכיר את המסוק הספציפי סבר, כי כל הצינוריות שבגחון הן פתחי הניקוז, ולא היה ער לעובדה כי האמצעי שביניהם הוא פתח הנשם של מכל הדלק. לכן, על מנת לנקות את הלכלוך שהצטבר על במת המנוע, הוא הזרים דרך צינוריות אלו מים בלחץ, כולל דרך פתח נשם מכל הדלק. כתוצאה מכך, התמלאו מכלי הדלק הקדמי והאחורי בכמות מים גדולה ומשמעותית.

### נשם מיכל דלק

ניתן לראות כי הפתחים סמוכים זה לזה וצבועים בצבע אחיד (לבן).

ניתן לראות שאין סימן מזהה, המצביע על שוני בין שלוש הצינוריות.

- 3.3 **סמיכות פתחי הניקוז לפתח נשם הדלק, ללא הבלטת הנשם**, יחסית לפתחי הניקוז (למשל בצביעה מבדילה), תרמה לטעותו של הטכנאי שביצע את השטיפה.
- 3.4 **חתימת המכונאי על תקינות המסוק לטיסה, נעשתה ללא שביצע את הניקוזים הנדרשים**, ככל הנראה, מתוך הנחה שכיוון שהמסוק הוכנס להנגר, לאחר טיסתו לשם וגם לא תודלק בזמן שהייתו במכון הבדק.

- 4.1 לסמן בצבע מבדיל את פתחי האוורור (נשם) למכלי הדלק בכלל מסוקי החברה.  
**אחריות: מכון הבדק והמפעיל**  
**מועד מומלץ לביצוע: 1.1.2013**
- 4.2 לייצר או לרכוש מתקן ייעודי ונוח לביצוע ניקוזים בתחתית המסוק (מיקום שאינו נוח לבדיקה).  
**אחריות: מכון הבדק והמפעיל**  
**מועד מומלץ לביצוע: 1.2.2013**
- 4.3 לעדכן מערכי האחזקה ביחס לביצוע הנכון והמלא של שטיפת כלי הטיס שברשותם.  
**הערה: המלצה זו יכולה להיעשות גם כהנחיה מצד רת"א.**  
**אחריות: מפעילים ומכוני בדק**  
**מועד מומלץ לביצוע: 1.3.2013**
