דוח חקירה בטיחותית

נחיתת אונס לאחר אובדן כוח מנוע

תיק תאונה מס' 10-112

20.10.10	תאריך
מסוק דיפנדר	סוג כלי הטיס
4X-BJQ	סימן רישום
צפונית למצפה רמון	מקום האירוע

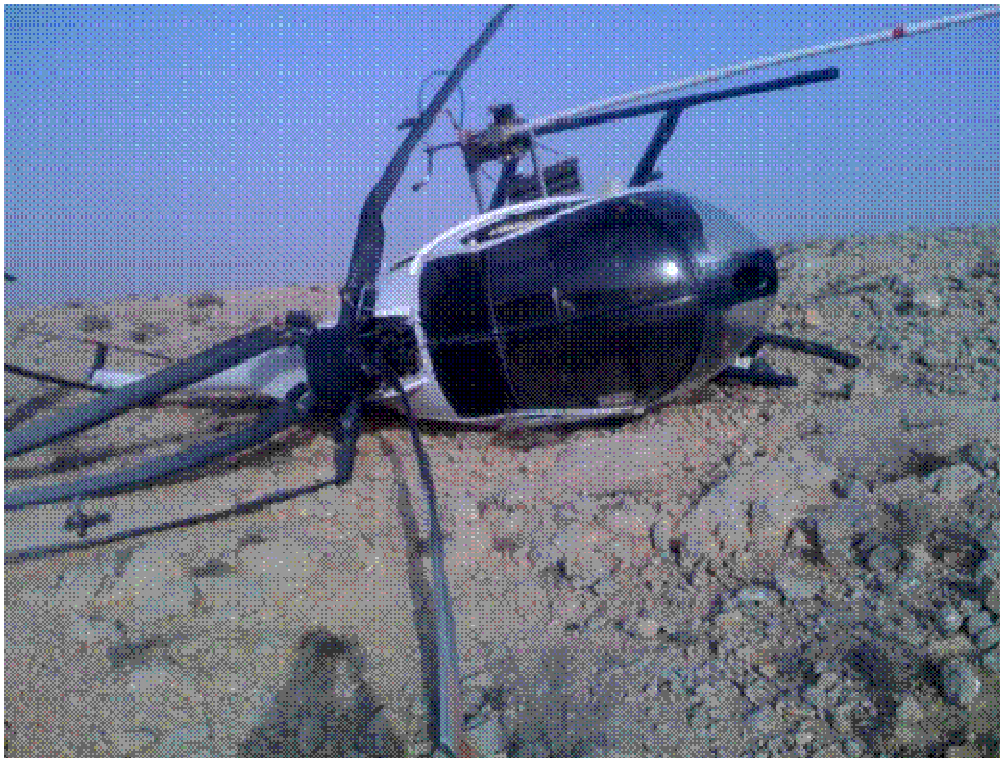
המסוק באתר התאונה

הפגיעה בקרקע הייתה לדברי הטייס "לא קשה במיוחד, אבל לא רכה". המסוק נותר מעט ימינה נחת על המגלש הימני ושבר אותו, ועקב כך התהפך המסוק על צדו הימני. הטייס סגר מצערת וברז דלק ופינה את המסוק. לאחר כמה דקות, משהבחין שלא פורצת אש, חזר למסוק והשלים את סגירת כל המתגים. הטייס לא נפגע כלל באירוע, למסוק נגרם נזק כבד.
