דוח חקירה בטיחותית

תיק תקרית חמורה מס' 10-123

- עזיבה בנוהל שגוי ופוטנציאל לקונפליקט חמור -

18.11.10	בתאריך
	בין
B737-700	סוג כלי הטיס
4X-EKE (LY 542)	סימן רישום
	לבין
B737-800	סוג כלי הטיס
D-ABKJ (BER 8905)	סימן רישום
TMA נתב"ג	מקום האירוע

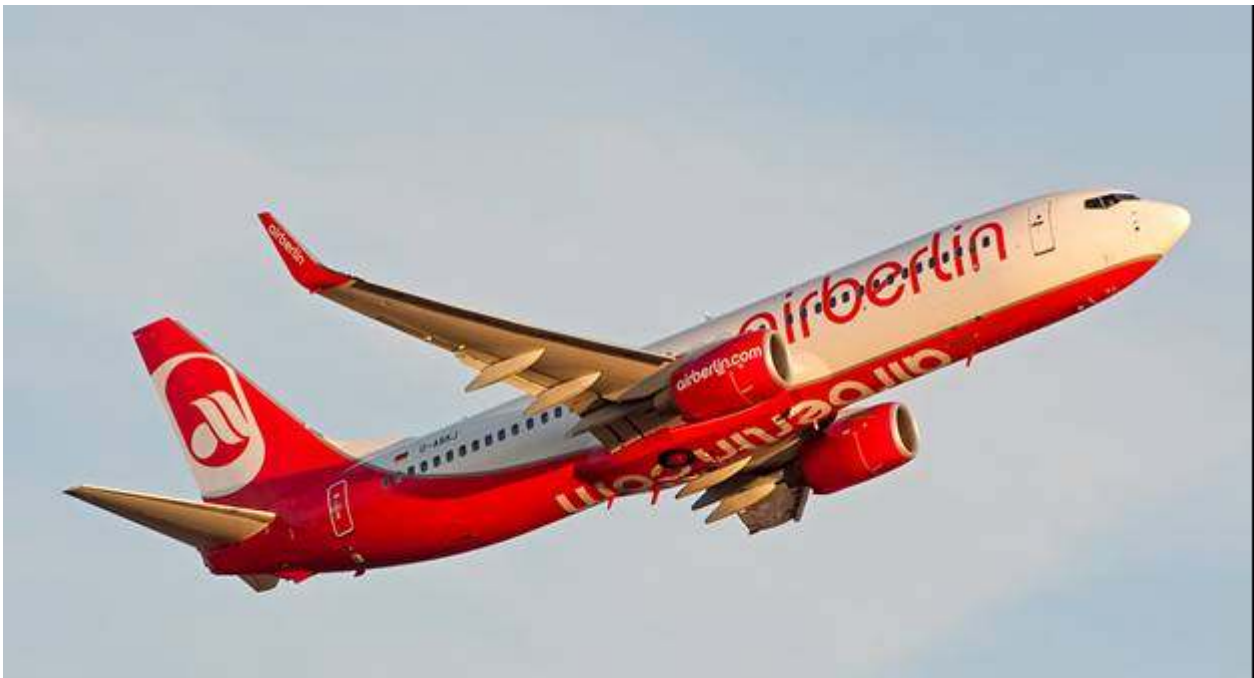
המטוס נשוא התקרית

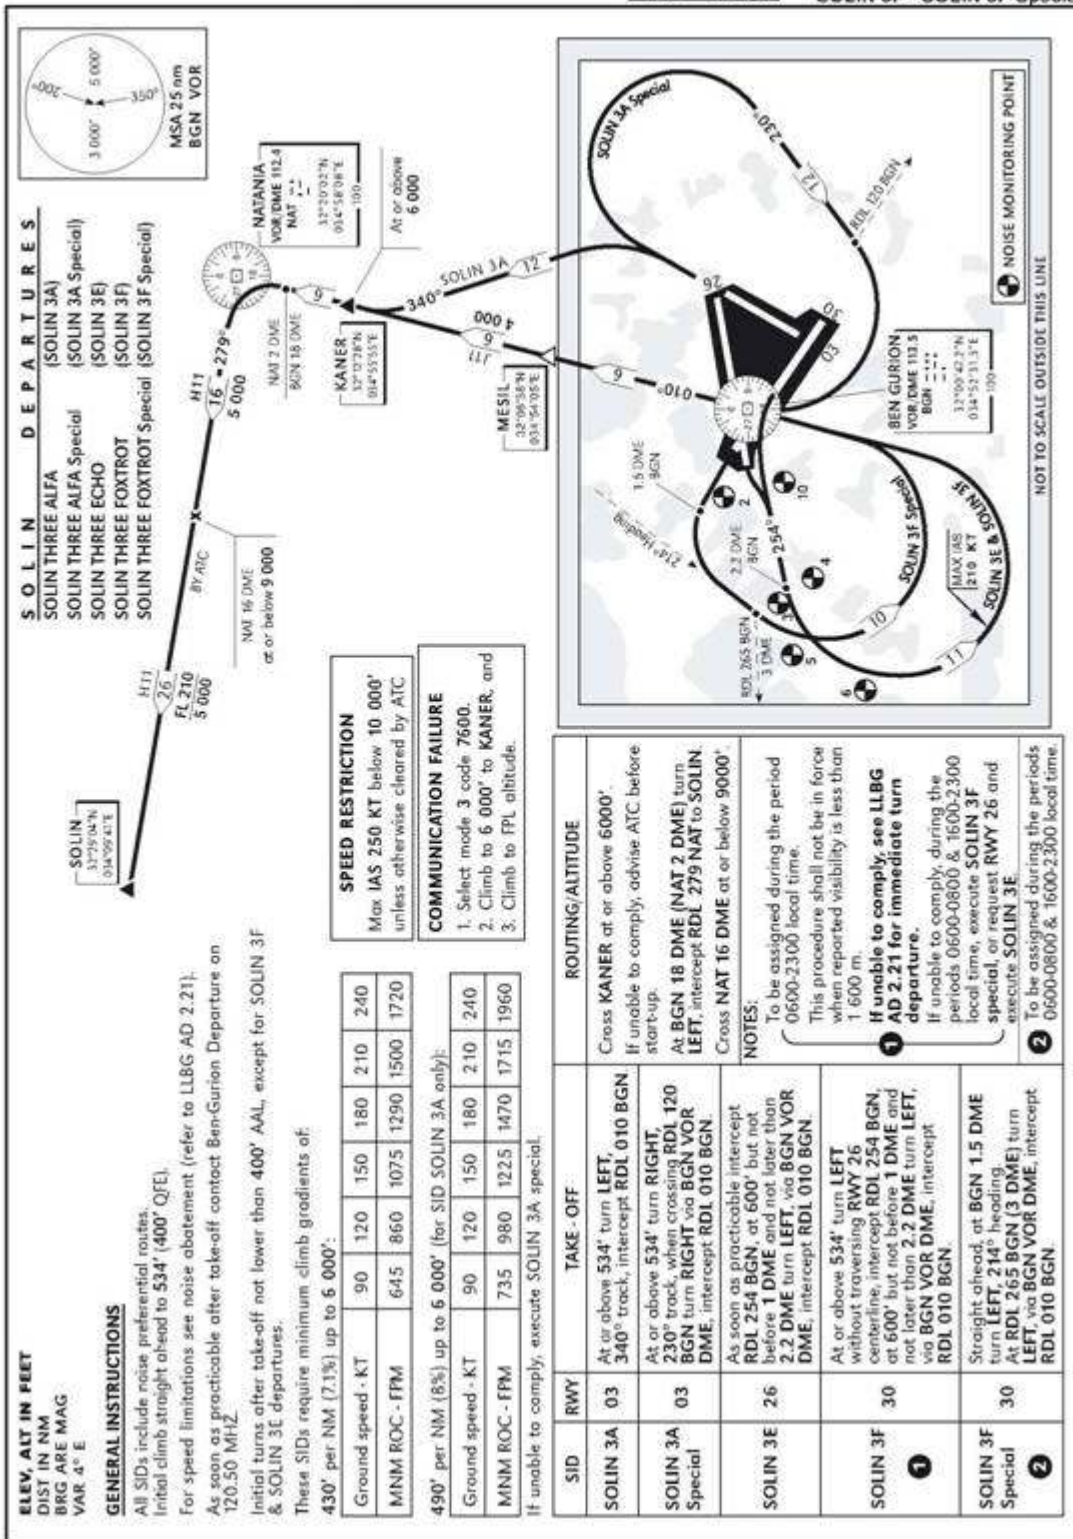
TEL-AVIV / BEN-GURION
RWY 03, 26, 30
SOLIN 3A SOLIN 3A Special
SOLIN 3E SOLIN 3E Special
SOLIN 3F SOLIN 3F Special

האירוע מתחיל בהגשת תוכנית שכללה נוהל יציאה שאינו נהוג בנתב"ג אלא במקרים נדירים כמו סגירות חה"א בים, מערבית לשדה. למרות האמור, אין לכך ביטוי ב – AIP של ישראל או בדפיות SOLIN.

- 3.3 נקיטת נוהל יציאה SOLIN בתוכנית הטיסה שהוגשה ע"י חברת התעופה, מקורה בתוכנת מחשב המתכנתת את המסלול הקצר והכלכלי ביותר. פרסום הגבלות על תכנון יציאה בנוהל SOLIN, ב – AIP או בדפית, היה עשוי לצמצם טעויות מסוג זה.**

4.1 לשקול הוספת התייחסות לנוהל יציאה SOLIN ב – AIP ובדפיות המתאימות.

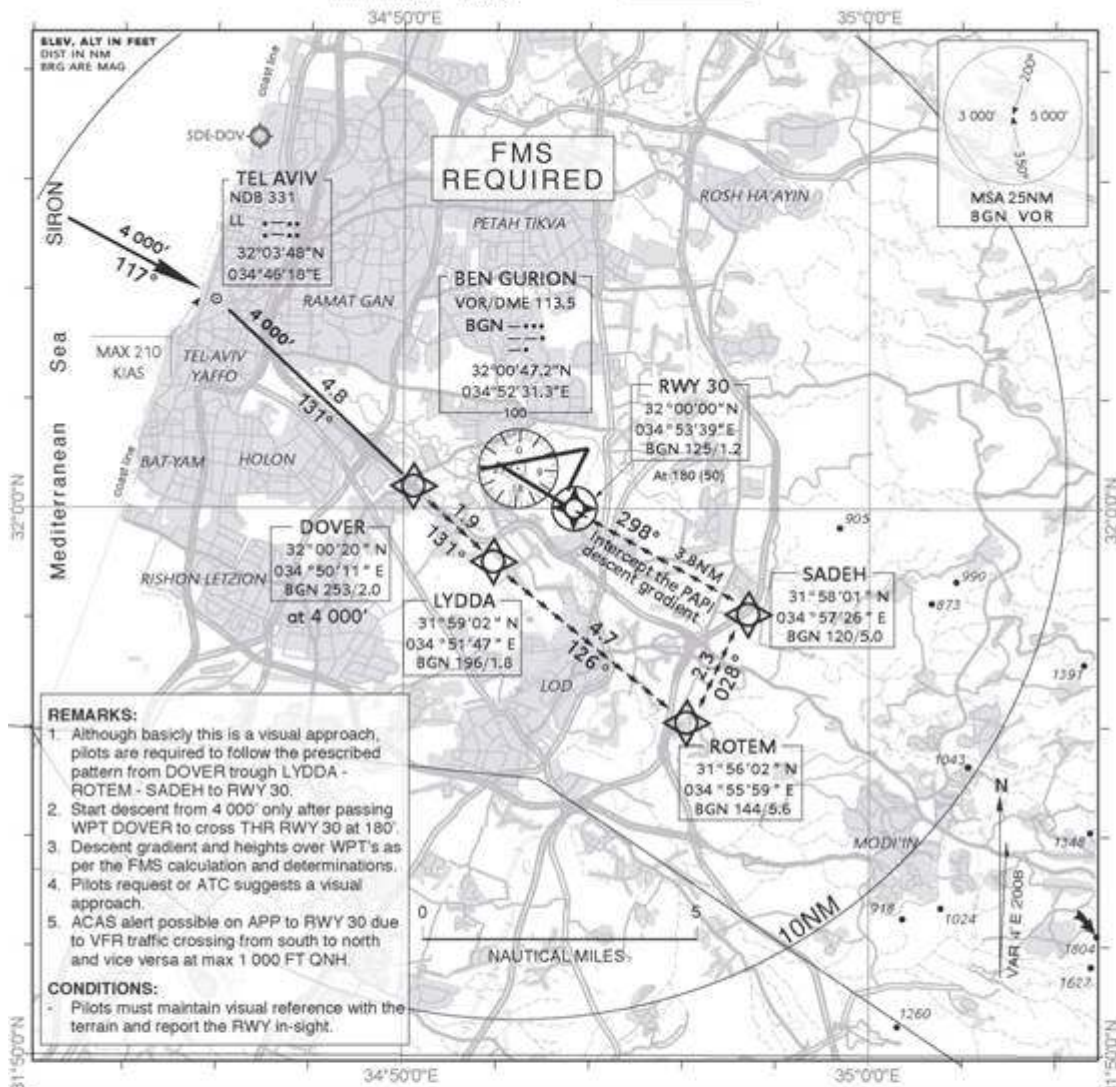
RNAV VISUAL 30 נוהל כניסה 1.6.3

- REMARKS:**
1. Although basically this is a visual approach, pilots are required to follow the prescribed pattern from DOVER through LYDDA - ROTEM - SADEH to RWY 30.
 2. Start descent from 4 000' only after passing WPT DOVER to cross THR RWY 30 at 180°.
 3. Descent gradient and heights over WPT's as per the FMS calculation and determinations.
 4. Pilots request or ATC suggests a visual approach.
 5. ACAS alert possible on APP to RWY 30 due to VFR traffic crossing from south to north and vice versa at max 1 000 FT QNH.
- CONDITIONS:**
- Pilots must maintain visual reference with the terrain and report the RWY in-sight.

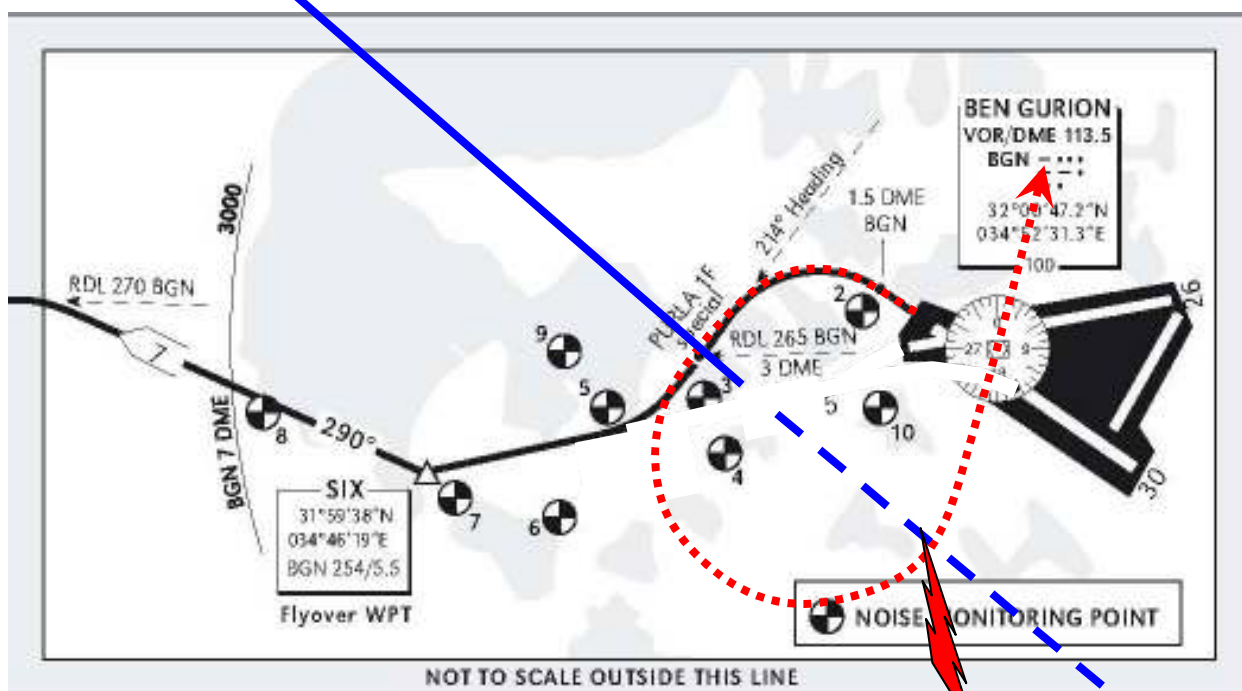
בעת האירוע לא השמיעו מכשירי ה-TCAS בשני המטוסים כל התראה, היינו, גם לפי התוכנה של מכשירים אלו לא היה מצב של סיכון כלשהוא שחייב איזו פעולה מידית. יצוין, כי בעת האירוע עצמו לא היה, בפועל, מצב מסוכן, אלא אם המטוס הגרמני היה ממשיך בביצוע נוהל SOLIN. השילוב של תהליך גישה, של מטוס מנמיד, המצטלב עם נתיב יציאה, של מטוס מטפס, חובק בתוכו סיכון מובנה שעקב נסיבות ותנאים אפשר ששני המטוסים ייפגשו באותה נקודת זמן, באותה נקודה במרחב, כשהם על ערוצי רדיו נפרדים.

מקרא:	
תהליך PURLA 1F special שהוקצה למטוס	— — — — —
תהליך SOLIN 3F special שהמטוס ביצע בפועל	- - - - -
תהליך RNAV VISUAL RWY 30 שביצע מטוס אל על	— — — — —

נקודת ההתנגשות הפוטנציאלית
