דוח חקירה בטיחותית

תיק תאונה מס' 10-124

- פגיעה בגדר בניסיון נחיתה -

19.11.10	בתאריך
IS28B2	כלי הטיס (דאון)
4X-GDL	סימן רישום
ראש פינה	מקום האירוע

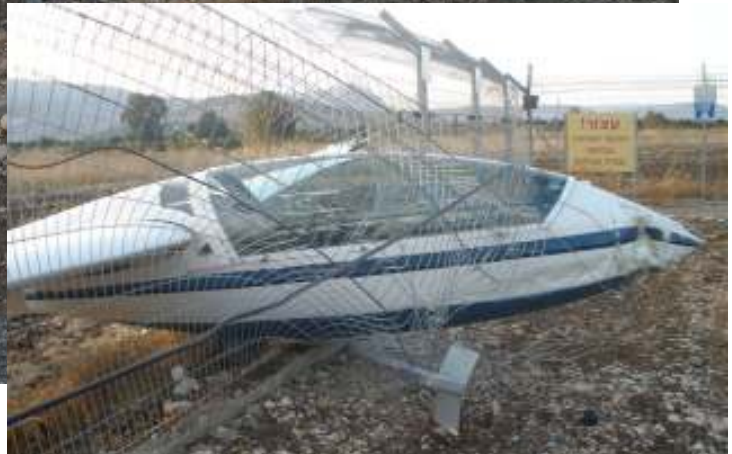
בגישה לנחיתה שקע הדאון ופגע בגדר ההיקפית שסביב המסלול, בקטע שמקביל למסלול - הדאון נהרס באופן שאין זה כלכלי לתקנו ולהשמישו. הטייס והנוסע נחלצו בכוחות עצמם מבלי שנפגעו.

הדאון הפגוע בגדר
