דוח בירור נתונים בטיחותי

תיק תאונה מס' 10-127

- פגיעת רכב נוסע בכלי טיס -

תאריך	27.11.10
סוג כלי הטיס	צירוס 22
סימן רישום	4X-CWW
מקום האירוע	ש"ת הרצליה

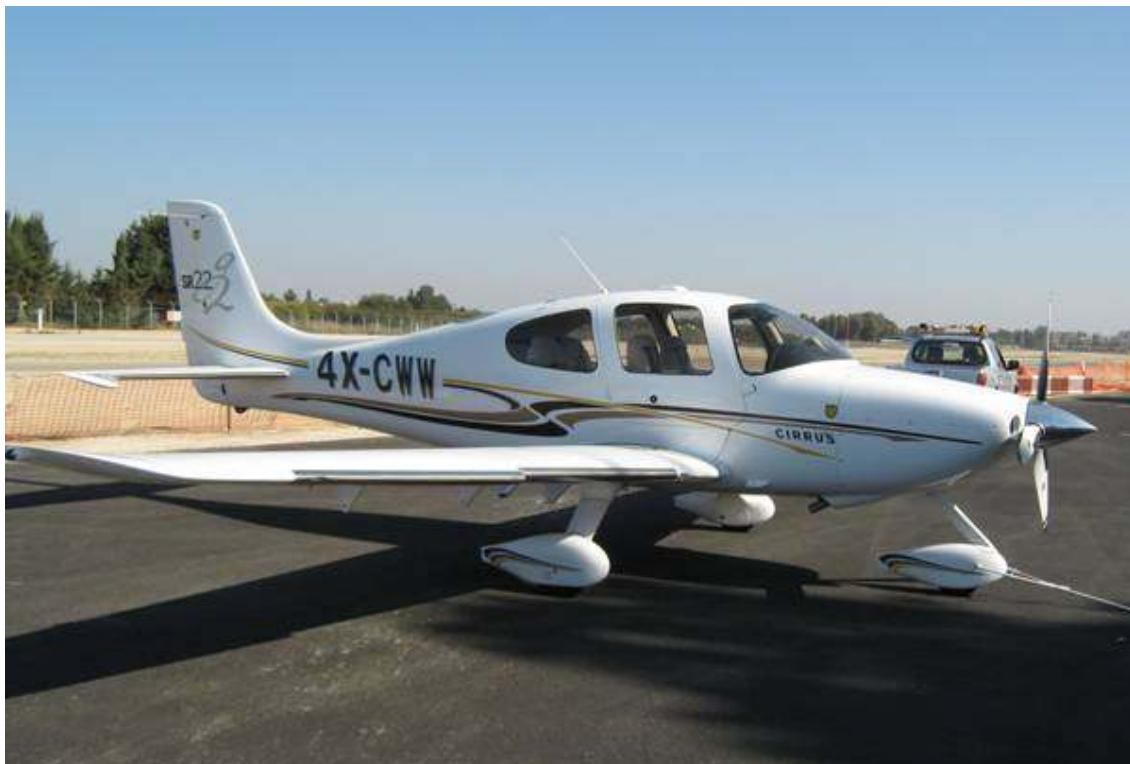
המטוס ברחבה מול ההנגר

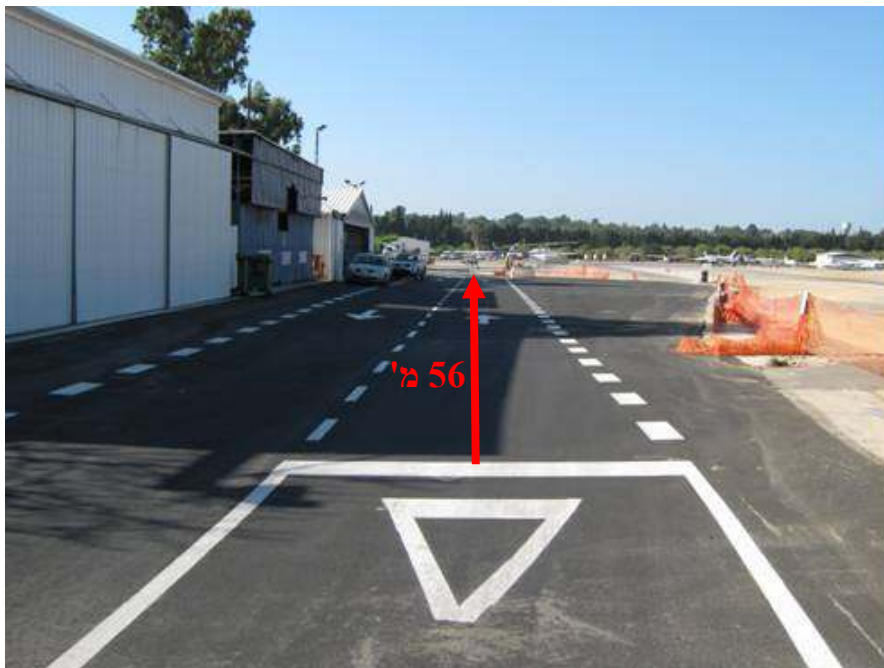
מקום הפגיעה, 56 מטר מסימון האט ותן זכות קדימה בכביש

הפגיעה בכלי הטיס התרחשה 56 מטר מסימון בכביש, המורה לנוהג להאט ולתת זכות קדימה.

עד למיסוד הנושא, מומלץ לשקול הוספת המילים "כלי טיס חוצים" לצד הסימון "זכות קדימה" בכביש הרלוונטי.

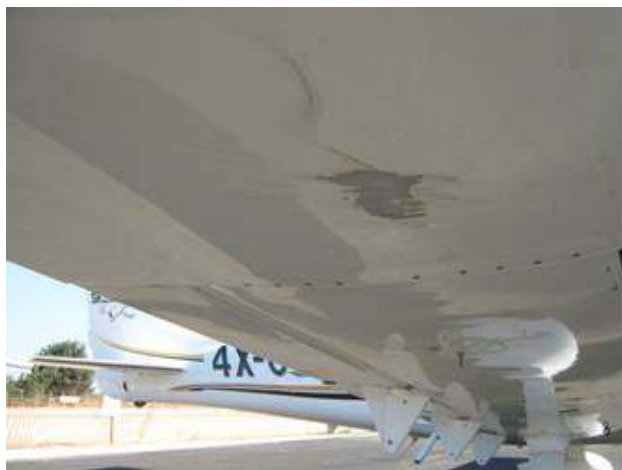
בבדיקה ראשונית של המטוס, נמצאו סימני פגיעה בשפת ההתקפה בכנף ימין ובחלקה התחתון של הכנף. כמו כן אותרו סימני פגיעה ברכב הפוגע - שמשתו הקדמית סדוקה וסימני שפשוף בגג כלי הרכב.

תחתית כנף ימין

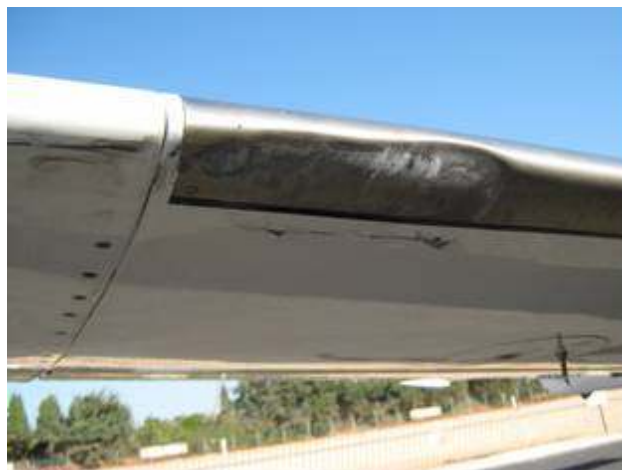
שפת התקפה של כנף ימין

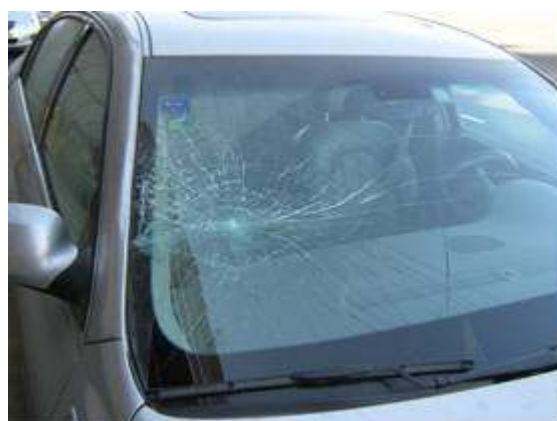
שמשת כלי הרכב סדוקה

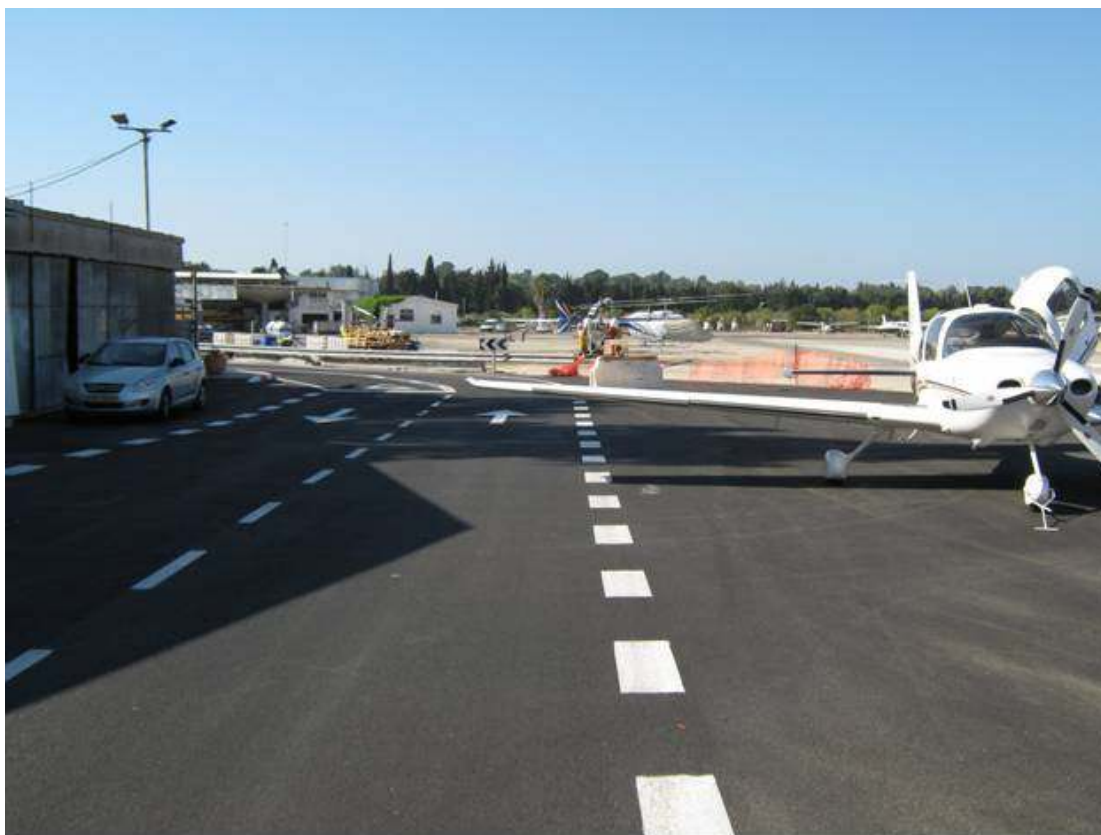
המטוס - בשחזור מיקומו בעת האירוע

- 3.1 מיקום ההנגרים לאורך שפת הכביש, מהווה מפגע בטיחותי מובנה העלול לשמש רקע לתאונות ותקריות מהסוג שארע.
- 3.2 הנהג לא נהג על-פי תנאי הדרך והסביבה, וספק גדול אם נהג במהירות המותרת – כיוון שכך, גרם במישרין לתאונה.
- 3.3 האירוע התרחש בהוצאת מטוס לטיסה ומשכך, נכלל בהגדרה הכוללת של אירוע בטיחותי בטיסה.

לבחון את הסיכונים הנובעים מחניית כלי טיס והוצאתם בסמוך לכביש בשדה התעופה בהרצליה וליתן פתרונות לסיכול מפגע בטיחותי זה.

עד למימוש המלצה 1, להתנות חציית כלי טיס את הכביש, בהצבת קונוסים החוסמים את נתיבי נסיעת כלי הרכב ו/או בהימצאות מלווה, מחוץ לכלי הטיס, בשלב החצייה, שיסמן לכלי הרכב עפ"י הצורך.
