דוח חקירה בטיחותית

תיק תאונה קטלנית מס' 11-13

- אובדן כוח מנוע בגישה לנחיתה והתרסקות -

3.3.11	תאריך
צסנה 182	סוג כלי הטיס
4X-CHX	סימן רישום
דר' לש"ת ראש פינה	מקום האירוע

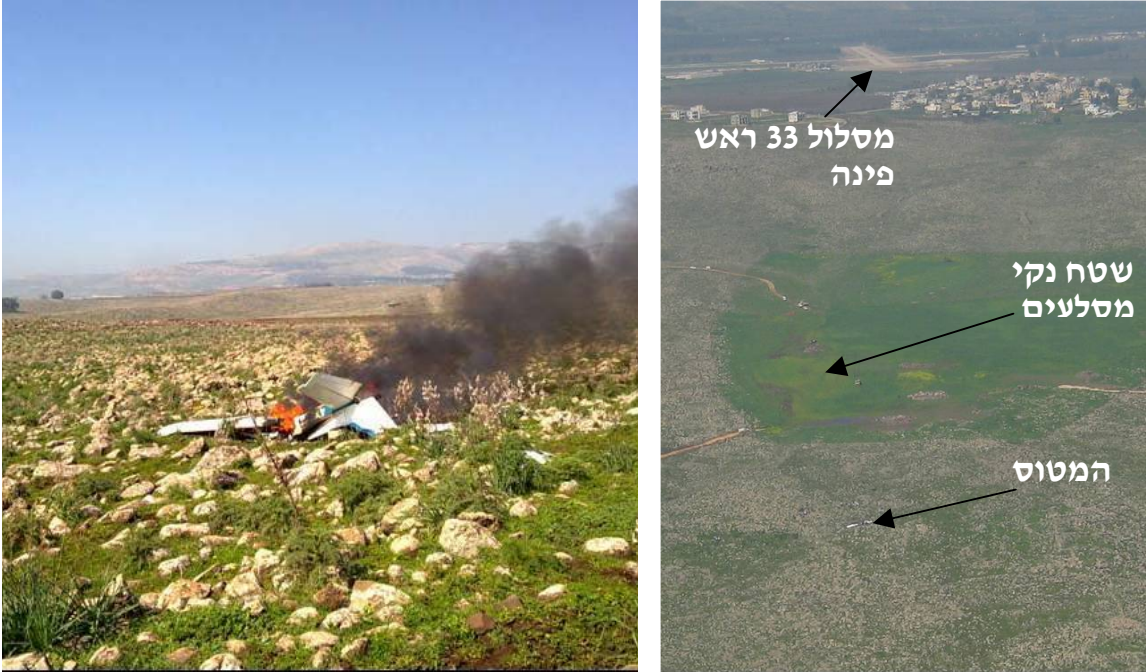
המטוס כפי שצולם ע"י מסוק מד"א

- 1.7.1 אתר התאונה נמצא כשלושה ק"מ דרומית לשדה התעופה מחניים, באזור סלעי הנמצא בגובה כ - 900 רגל מעל לפני הים.
- 1.7.2 הפגיעה הראשונית בקרקע הייתה עם כן נסע ימין שנעצר בסלע, תוך שבירת אוגן הגלגל. ובהמשך, כן נסע קדמי ותחתית המנוע באו במגע אף הם עם סלעים אחרים, תוך כדי תנועה משולבת בשלושת הצירים – תנוחה סופית כ – 25 מטרים מהפגיעה הראשונית, בכיוון 018 מהפגיעה הראשונה.

- 1.7.3 העצירה הרגעית של כני הנסע עקב הפגיעה, גרמה להורדת חרטום המטוס וכתוצאה מכך הפרופלור בא במגע עם הקרקע ואחד מלהביו נתלש - מנגנון "העצירה", יחד עם מצב הגופות מלמדים, כי בסבירות גבוהה נספו השניים, באופן מיידי, בפגיעה הראשונית בקרקע, עוד קודם להתלקחותו של המטוס.

- 1.7.4 "היתקעות" כן הנסע וגחון המטוס בסלעים, גרמה לעצירת פתע רגעית של גוף המטוס, כתוצאה מכך, התנע שנותר בזנב המטוס גרם לתלישת חיבור הזנב לגוף, תוך תנועתו קדימה.

- 1.7.5 תנועת הזנב קדימה גרמה לניתוק סמוכות הכנפיים ולשבירתן, ובהמשך לתלישת הכנפיים ממקום חיבורן ולהתזת דלק מהכנפיים לכל עבר. הדלק בא במגע עם איזור חם כל שהוא במנוע וניצת. על פי הממצאים, עיקר השרפה הייתה בחלקו השמאלי של המנוע, משם התפשטה לשאר האזורים. מבדיקת שברי המטוס באתר התאונה התברר, כי המטוס היה עם גלגלים נעולים מטה. לא ניתן לשחזר את מצב המדפים, ידיות הבקרה ומפסקים של מערכות המנוע, בשל התכתם בשרפה.

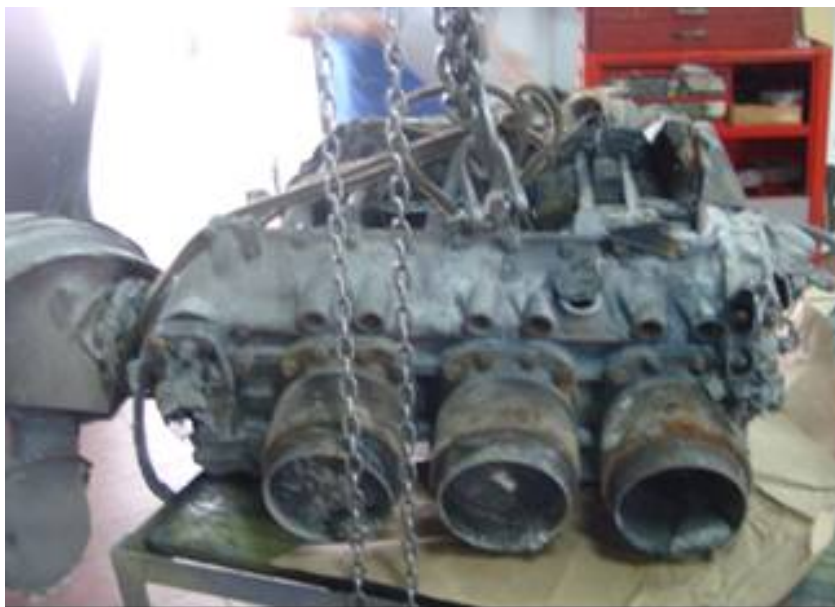
המנוע כפי שהתקבל לחקירה

1.10.2.2 בסקירה חיצונית של המנוע נמצא שכתוצאה מהתאונה ומהשרפה, לא נכללו בתוך שברי המנוע אגן השמן, הקרבוראטור, חטיבת האביזרים, משאבת הדלק, המגנטו, חלק ניכר מרתמת ההצתה וראשי צילינדרים 2-4-6 (שרוולי הצילינדרים על בסיסיהם נותרו על המנוע). החלקים החסרים שהוזכרו לעיל, הותכו במהלך השרפה הממושכת באתר התאונה.

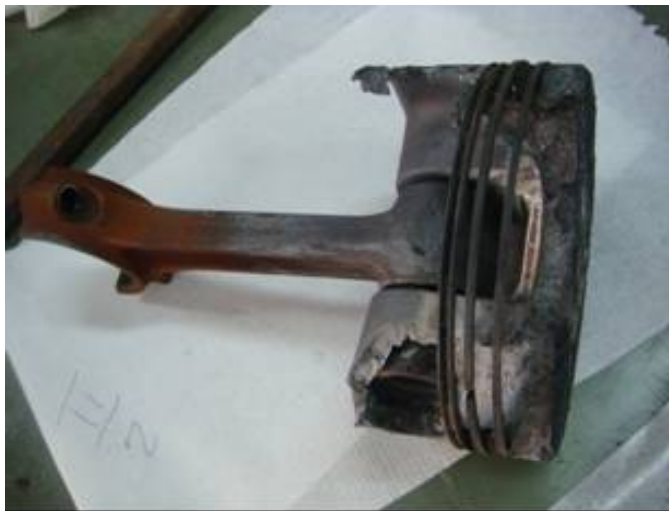
1.10.2.3 על פני שלוש הבוכנות הגלויות (צילינדרים 2-4-6) נראו נזקי אש קשים מאוד עד כדי איכול באש של הבוכנות.

בוכנה שהייתה נתונה תחת שרפה

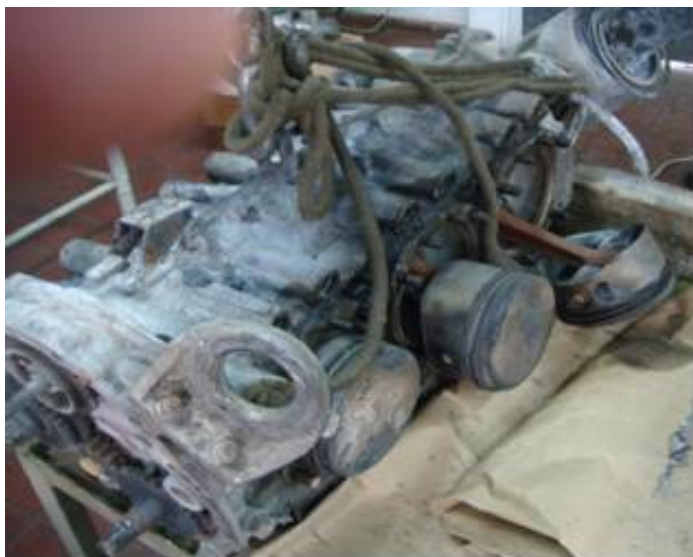
בוכנות הצילינדרים 1-3-5 ללא סימני שרפה

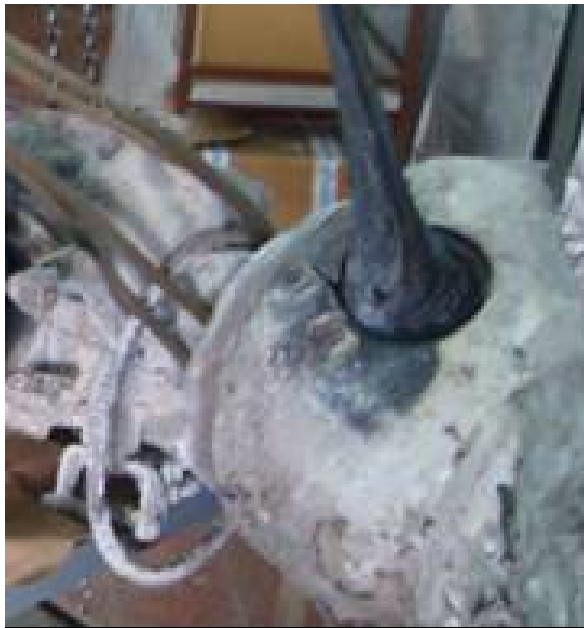
1.10.2.6 בפרופלור נמצא להב אחד כשהוא שלם עם כפיפה לאחור (סל"ד נמוך) ולהב שני חסר, כאשר בנקודת ההיתלשות נראים סימני התכה. בשפת ההתקפה של הלהב השלם נראים סימני שפשוף, בחלק העליון. בשני הלהבים ניתקו ממקומם דסקיות המרווח שנמצאות בשורש הלהבים. בהתבוננות מעמיקה בדסקיות, לא נמצא כל סימן מעיכה שיכול להעיד על לחיצה צידית שגרמה לחילוצן ממקום אחיזתן. הפרופלור נשלח לחקירה מעמיקה יותר במכון בדק המתמחה באביזרים.

אין סימני לחיצה או מעיכה בשורש להבי הפרופלור

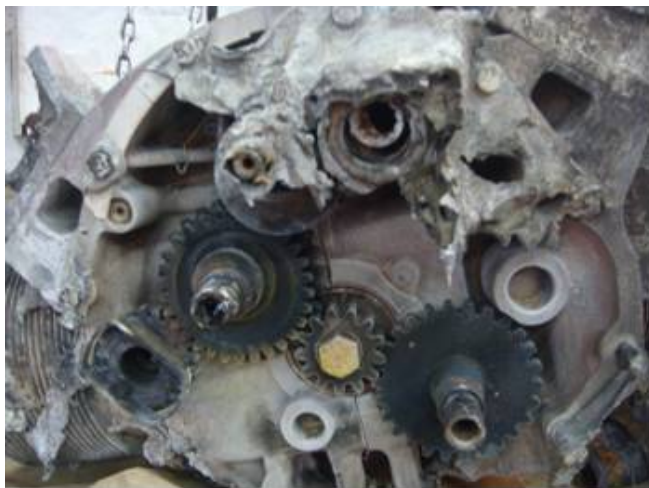
1.10.2.10 נבדקו כל גלגלי השיניים הגלויים (גלגל הנעה ראשי, מגנטו, משאבת דלק) ולא נמצא "אזור מגע בין הגלגלים, שיכול להצביע על פגיעה כשהמנוע דומם לחלוטין.

חטיבת האביזרים, ללא עוקת השמן שהתרסקה במהלך התאונה

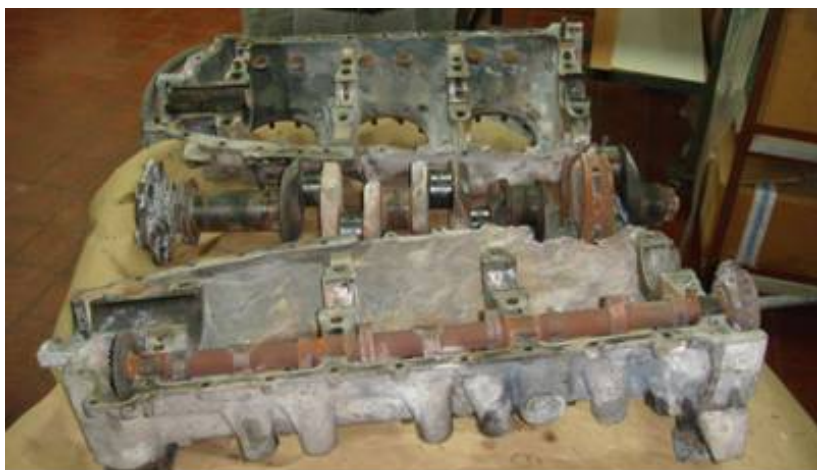
1.10.2.12 לאחר שחולצו הצילינדרים נפתחו שני חלקי בית גל הארכובה ונבדקו מסבי גל הארכובה ומסבי (תושבות) גל הזיזים. לא נמצאו ראיות לכך שהיה חיכוך בין חלקים שונים שיכול היה לגרום להיתפסות המנוע.

מסבי גל הארכובה וגל הזיזים ללא סימני חיכוך או הידבקות

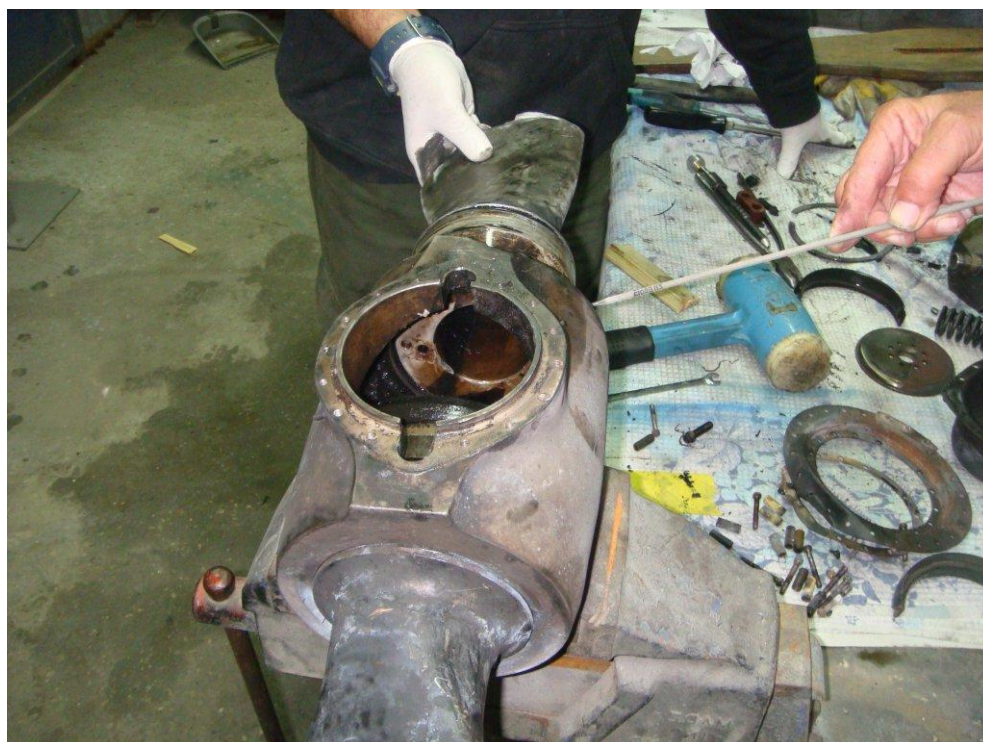
הפרופלור הועבר למכון בדק המתמחה באביזרים (היחידי בארץ) שם פורק לרכיביו. במבט על חלקיו הפנימיים, נראו כולם שלמים למעט שתי יחידות הפיבר המקשרות את העברת התנועה ללהב, שנמצאו מרוסקות, עקב עצירת הפתע של הלהבים.

סימני ההטבעה היחסיים שבין הלהב והטבור, מצביעים בבירור כי בעת פגיעת הפרופלור בקרקע, זווית ההכוונה של הלהבים הייתה במצב העדין ביותר. מניתוח הממצאים על פני הלהבים וחלקי הפרופלור, ניתן לקבוע בוודאות כי הפרופלור סבב בעת הפגיעה בקרקע!
