## דוח בירור נתונים בטיחותי

תיק תקרית חמורה מס' 10-132

- נחיתת אונס בשטח עקב ליקוי בפעולת המנוע -

4.12.10	בתאריך
זנאייר	כלי הטיס (אז"מ)
4X-HFN	סימן רישום
שדות קיבוץ עינת	מקום האירוע

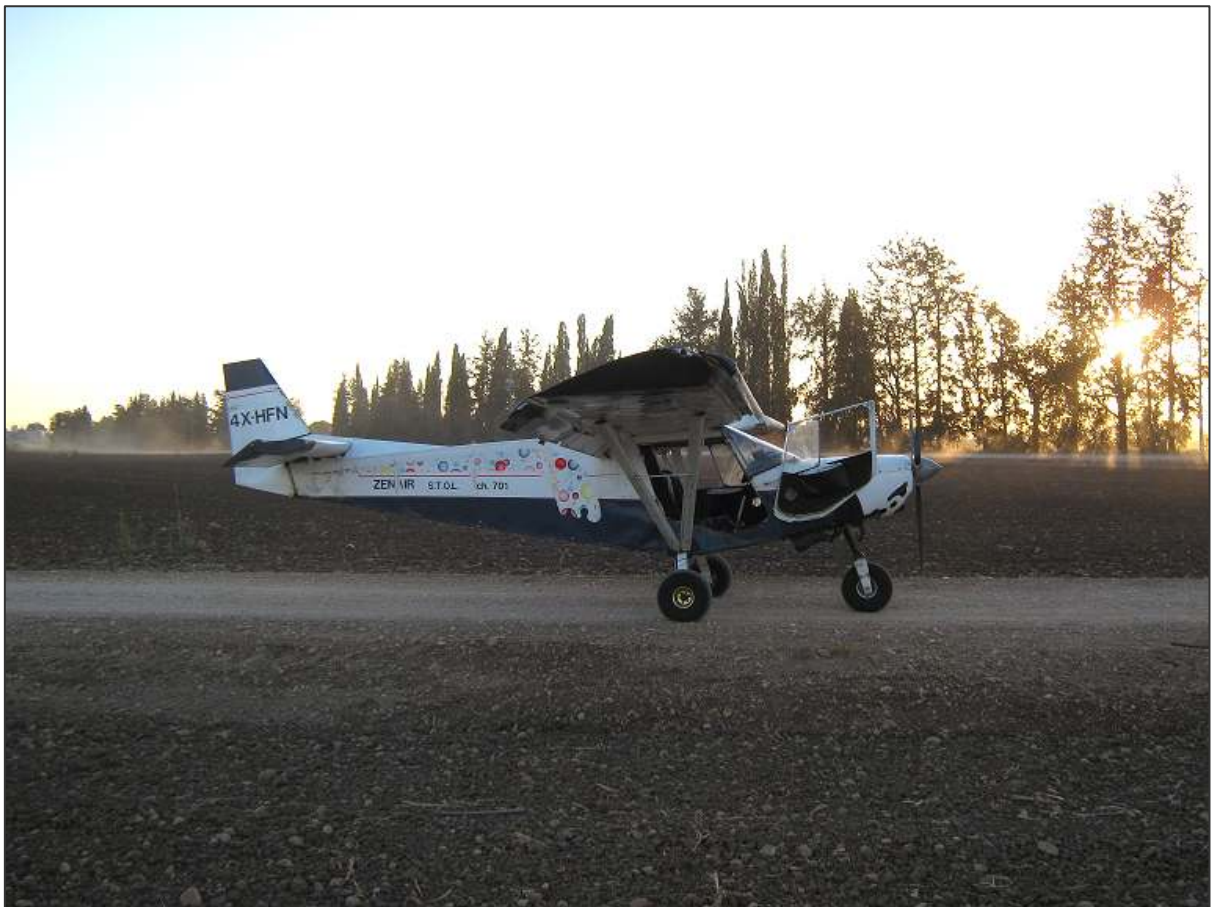
מטוס האירוע בשטח

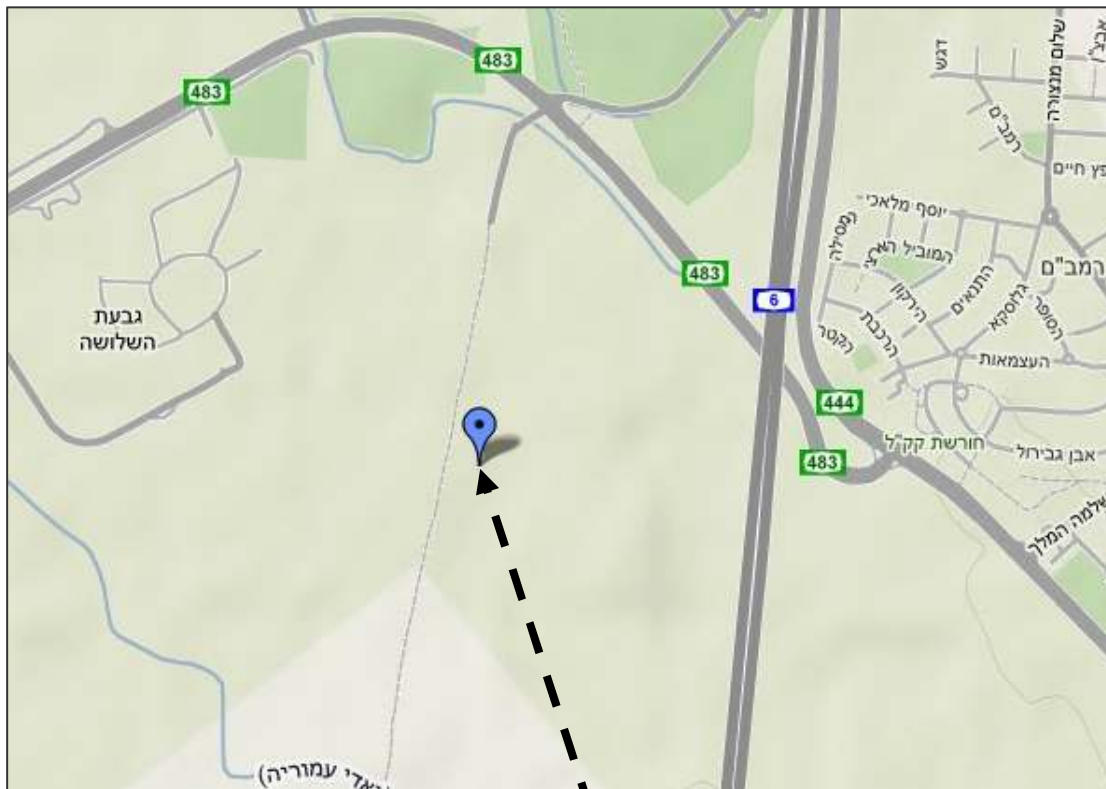
מיקום המטוס לאחר הנחיתה

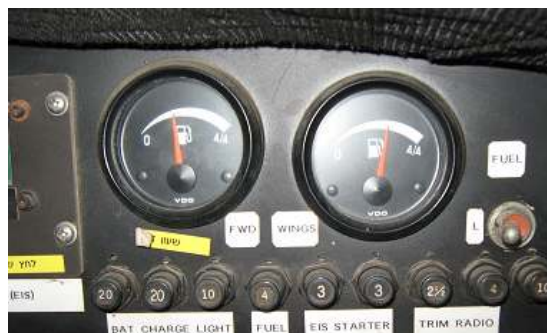
למטוס מכל בכל כנף וכן מכל אחד מרכזי. לא נמצא חוסר בדלק.

שעוני הדלק במטוס לאחר הנחיתה

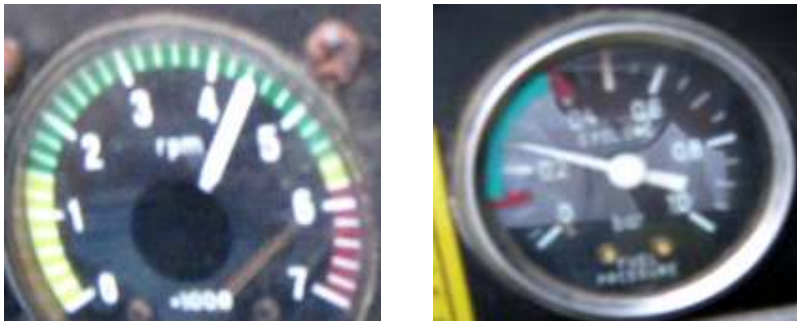
הטייס ניסה להניע את המנוע על הקרקע, תוך בדיקת מחוון לחץ הדלק. בבדיקה נמצא כי לחץ הדלק עלה מעט מעל 0.2 BAR ב – 4,500 סל"ד של המנוע.

נציג מכון הבדק הנחה לחסום את צינור הדלק החוזר, ולנסות להניע את המנוע. על פי ממצאי הבדיקה קבע, שסביר להניח שמשאבת הדלק אינה תקינה. למחרת היום, לאחר שהוחלפה המשאבה בשטח, הורץ המנוע ונתקבל לחץ דלק תקין.

### מחוון לחץ הדלק ב – 4,500 סל"ד על הקרקע (בד"כ 0.4)

בבדיקה טכנית של המשאבה נמצא ששסתום כיוון אחד, בתא הכניסה, משוחרר ממקומו.

לאחר פירוק משאבת הדלק, נמצא, כי השסתום החד כיווני שבתוכה משוחרר. תפקידו של שסתום זה למנוע מדלק מלחזור למכל.

בעקבות התקלה בשסתום, חלק מהדלק הגיע לקרבוראטור וחלק חזר למכל - ובשל כך לחץ הדלק לכיוון הקרבוראטור ירד.

לבדוק מול יצרן המטוס, אם קיים STC להתקנת משאבת דלק נוספת, חשמלית, במטוס הזנאייר. אם כן, להמליץ על התקנתה בכול מטוסי ה"זנאייר".

אם לא קיים STC להתקנת משאבת דלק נוספת, חשמלית, במטוס הזנאייר. לבחון עם היצרן את הדרך הנאותה להתקנת משאבת דלק חשמלית במטוסים אלו.
