דוח חקירה בטיחותית

- תקלות מנוע ונחיתות חרום -

- בכלי הטיס מסוג צסנה 152 סימן רישום 4X-AIW -

תיק תקריות חמורות מס' 140-10, 143-10

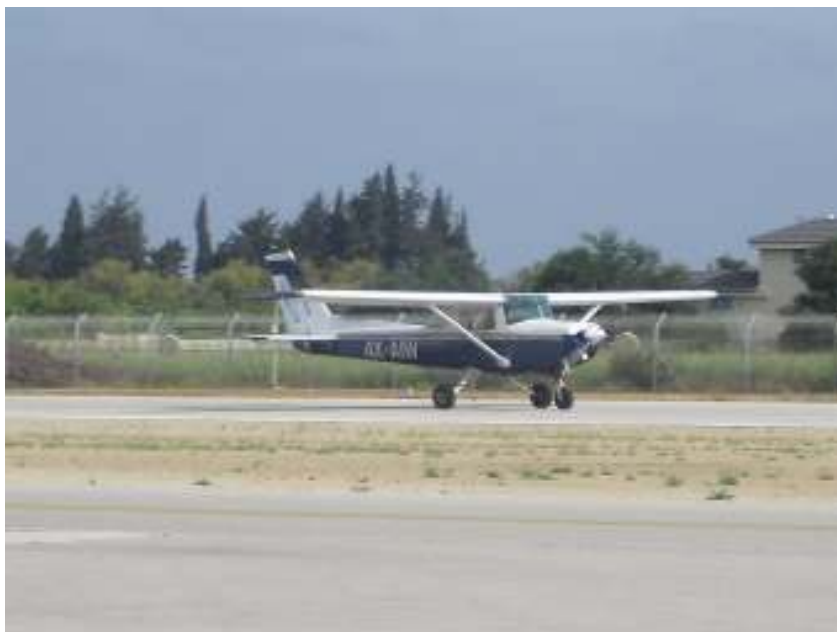
המטוס נשוא שתי התקריות

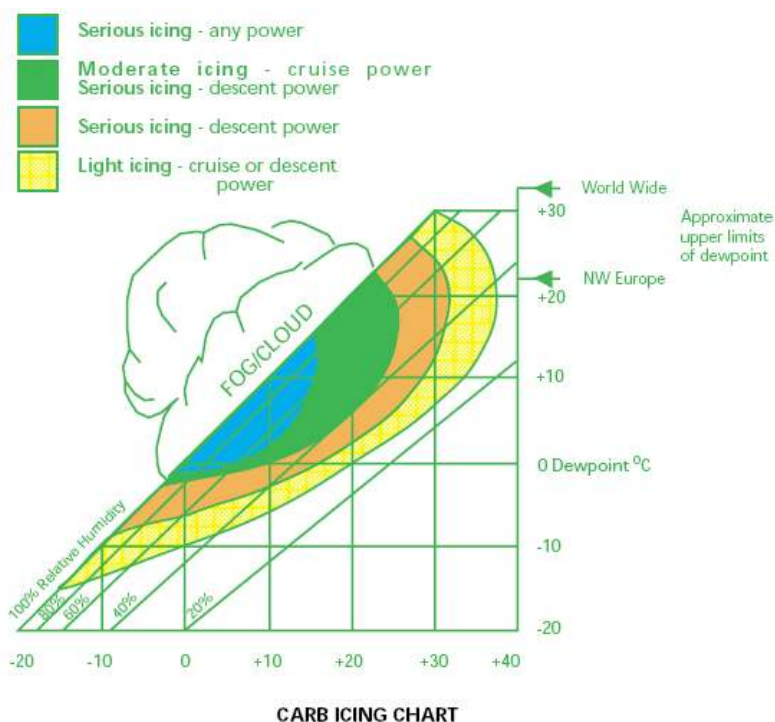
הצבת הנתונים הנ"ל בגרף ההתקררות מלמדת על כך שהתנאים בהם ארעה נפילת הסל"ד של המנוע מתאימים למצב המכונה: "התקררות רצינית בכל כוח מנוע".

מאחר שקרח "נעלם", קשה היה לפסוק אם אכן נקלע הטייס למצב של התקררות מאייד – בשלב זה הייתה הנטייה להסביר את התופעה כהתקררות. ע"מ להמשיך בבדיקה היה צורך להעביר את המטוס מהבסיס הצבאי למתקן אזרחי. למרות שלא נמצאה כל תקלה בבדיקות, הוחלט בכל זאת להחליף את הקרבוראטור. ההחלטה לשחרר את המטוס מצורכי חקירה עד לגיבוש כוונת חקירה נוספים הועברה לבעל המטוס אשר הופנה, עפ"י הנהלים, לאגף כשירות אווירית באשר להחלטה, אם וכיצד להעבירו מהבסיס הצבאי למנחת מגידו והאם לשחררו לטיסה. החשד, כי מסתמן שהתקררות המנוע הייתה הגורם לכשל הועברה במקביל לאגף כשירות אווירית.

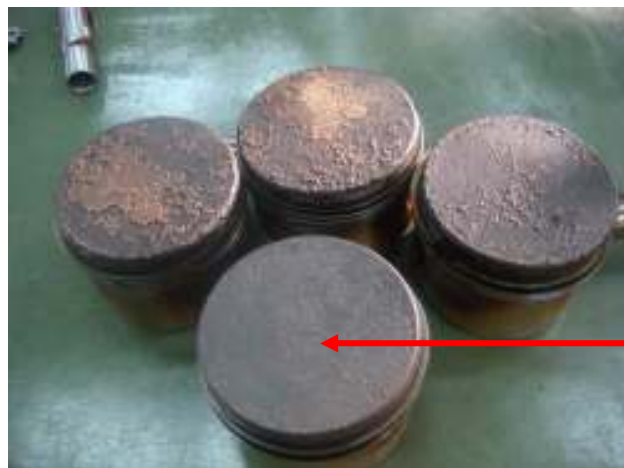
- 1.6.5** בהתבוננות על המשטח העליון של הבוכנות נמצא, שבוכנות הצילינדרים 1-3-4 מכילות סימנים של עבודה תקינה של הצילינדר (שקערוריות וסימני הדבקה של פיח) בעוד שבצילינדר מספר 2 פני השטח אחידים ובצבע שחור.

2.2.3 ראש הבוכנה של צילינדר מספר 2 נראה חלק בהשוואה לאחרים, אין על גביו "הצטברויות פיח", כפי שהן נראות באחרים. מתוך ניסיון העבר ניתן ללמוד שמצב כזה יכול להתהוות, כאשר יש נוכחות עודפת של שמן (מסיבה כל שהיא) בתוך הצילינדר. צוות החקירה ניסה למצוא קשר בין התופעה הנ"ל לבין העובדה שהוחלף הצילינדר כחצי שנה קודם לכן (הוחלפו טבעות), ברם, בשל אי רישום מדויק של מהות התקלה (לא בספר המטוס ולא במכון הבדק) שבעטייה הוחלט להחליף את הצילינדר, אין אפשרות לפסוק בנדון.

השוני המהותי של בוכנת צילינדר מס' 2 ביחס לאחרות

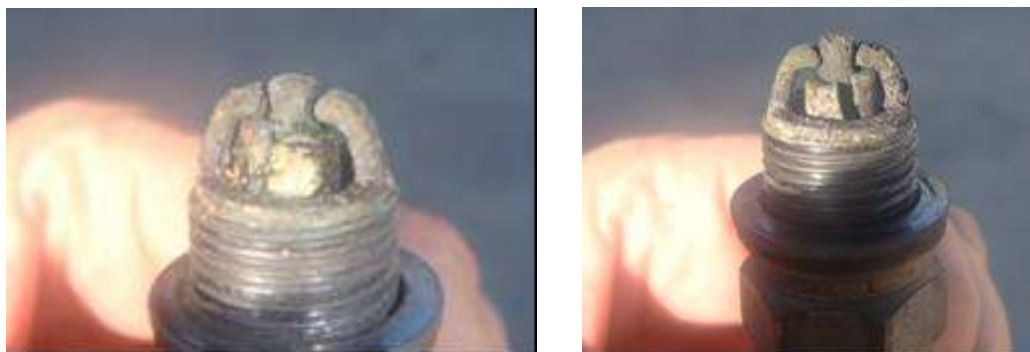
- 1.6.8** הוסרו המצתים מכל הצילינדרים ולמעט המצתים בצילינדר מספר 2, השאר נראו תקינים במבט עין.
- 1.6.9** במצתים של צילינדר מספר 2 נמצא, כי המצת התחתון שבור בקטע החרסינה העליון שלו ומלא בפח. ואילו במצת העליון פני האלקטרודות "אכולים" והמרווח בין האלקטרודות אינו תקני. בבדיקת המצתים במתקן המיועד לכך נמצא, כי מהמצת השבור יוצא ניצוץ "זעום" שלא יכול להשפיע כלל על בעירת התערובת. גם במצת השני נראה תופעה דומה, אם כי הניצוץ מעט חזק מאשר במצת התחתון. עוד נמצא, כי לא קיימת פריצת ניצוץ בין האלקטרודות, אלא הניצוץ נראה בוקע מצד אחד ולא בדילוג מקצה לקצה.

1.6.10 בוצעה השוואה בין מצת תקין לבין אלה שהיו מורכבים בצילינדר מס' 2 ונמצא פער מהותי ביותר באיכות הניצוץ של המצת שנבחר וברצף פעימותיו, בהשוואה לאלו שהיו מותקנים בצילינדר מספר 2.

2.2.4 הממצא המהותי ביותר שיכול להסביר את כשל המנוע, נעוץ במצב בו נמצאו האלקטרודות בשני המצתים. במצת העליון האלקטרודות נמצאו "אכולות" והמרווח ביניהן אינו תקני. במצת התחתון נמצא כי החרסינה שבורה והאלקטרודות דבוקות כמקשה אחת.

במבט עין נראה, כי מצב שכזה של המצתים אינו מאפשר הצתה סדירה של התערובת. בבדיקת המצתים במתקן מתאים, נמצא כי ההצתה הבוקעת מהם חלשה ביותר, אקראית, ופורצת מעת לעת בכיוונים לא מוגדרים. בשלב זה נקבע, כי מקור נפילת הסל"ד אותו חוו שני הטייסים בשני המועדים השונים, קשור בסבירות גבוהה למצב המצתים.

אקראיות ההצתה היא שיצרה לפעמים מצב של עבודה סדירה לכאורה, ברם, כמה שניות לאחר מכן נפגמה איכות ההצתה ותזמונה ובכך שובשה הפעילות החלקה של המנוע. פמפום המצתות בשתי הפעמים "השיב אות חיים" למנוע, באשר, הדלק נזרק ישירות אל תא התערובת ותרם את חלקו להעלאת הסל"ד. טוב עשו שני הטייסים, שלמרות השבת הסיבובים לאחר הפמפום, חזרו מייד לנחיתה, משום שלא הייתה כל ערבות לכך שהסל"ד יישמר לאורך זמן.

חרסינה שבורה ומרווח לא תקין בין האלקטרודות

- 3.3 **נפילת הסיבובים במנוע** ארעה עקב אי רציפות בהצתה בצילינדר מספר 2, בשל ליקוי בשני המצתים, שהתבטא בהצתה מקוטעת ובאיכות הצתה נמוכה מאוד.
- 3.4 **המעקב אחר תקלות במטוס ורישומן**, הן בספר המטוס והן בגיליונות העבודה במכון הבדק, **לוקה בחסר**. מתוך כך, לא הייתה אפשרות במקרה הנחקר לדעת מה הסיבה שבעטיה הורד צילינדר מספר 2 מהמנוע כחצי שנה לפני האירוע הנחקר, והאם קיים לכך קשר כל שהוא לאירוע הנוכחי.
