דוח חקירה בטיחותית

- דוח סופי -

תיק תקרית מס' 10-142

- חליפה קרובה בהקפה -

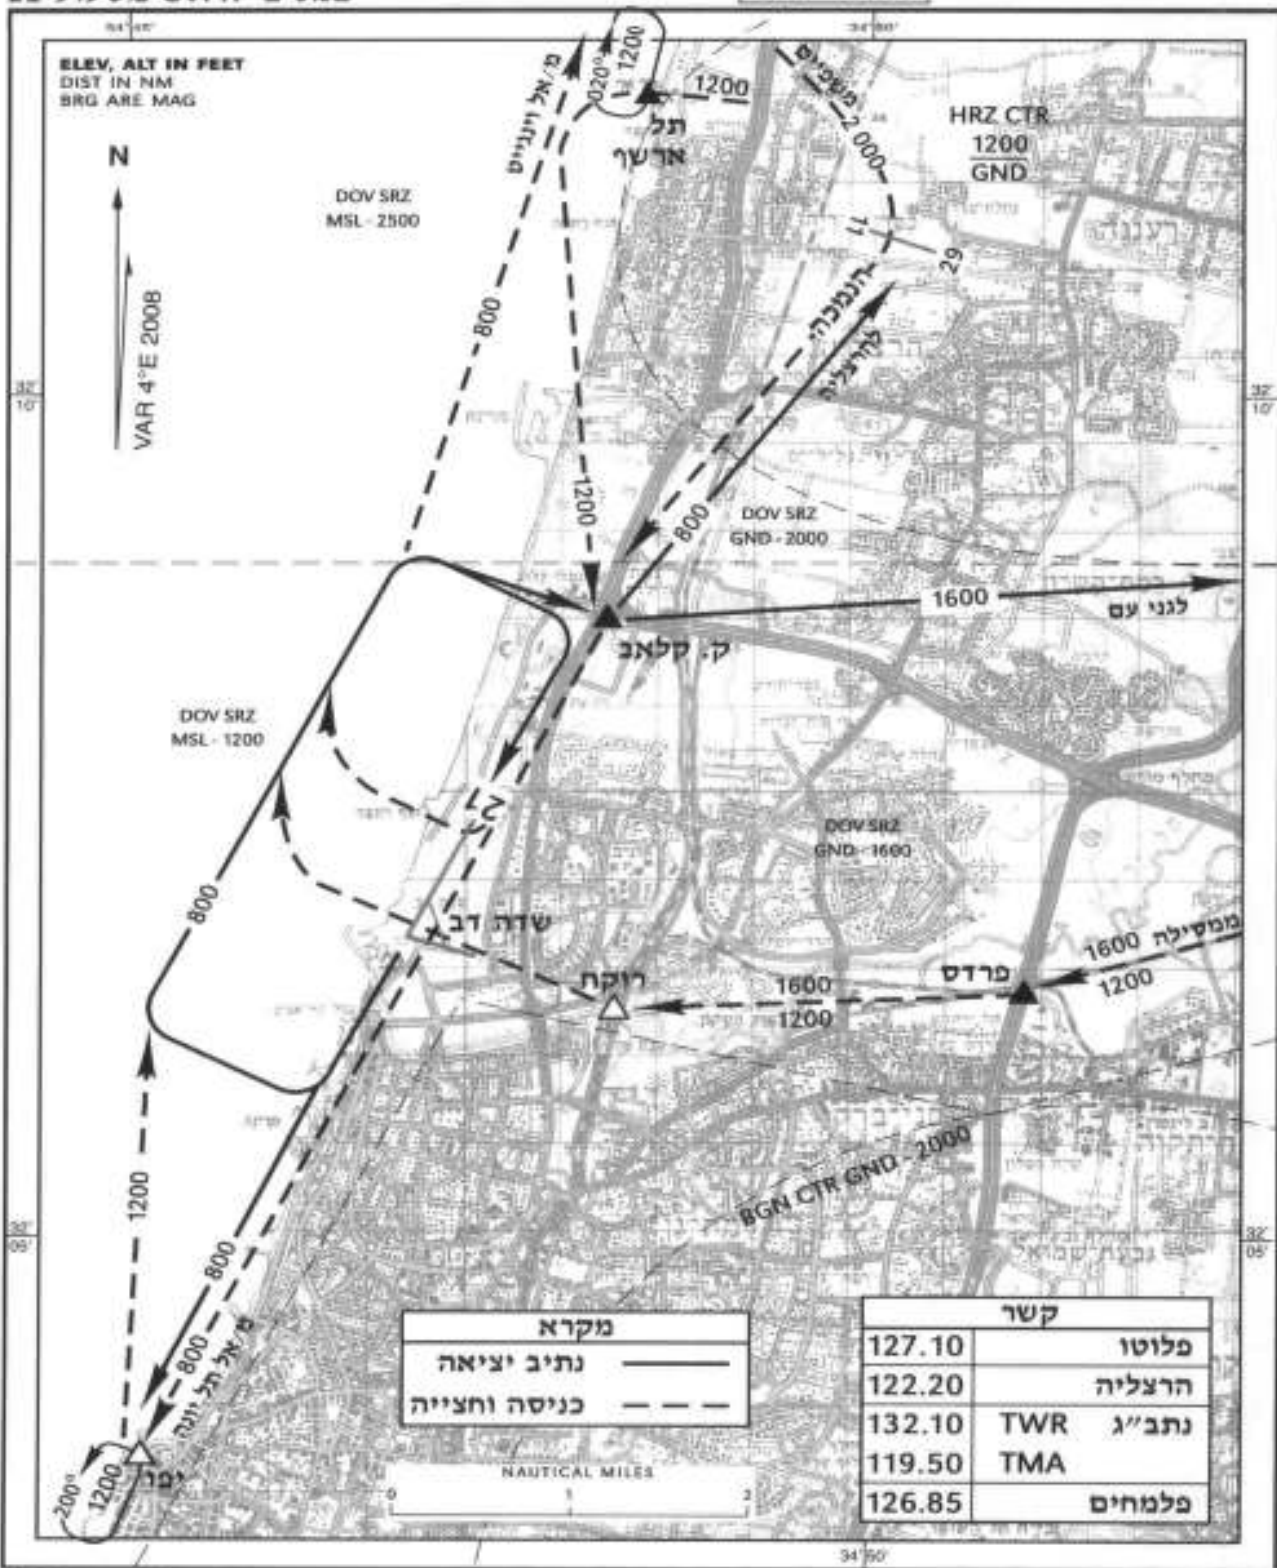
1.3 זפית כניסה, יציאה וחצייה בנתיבי CVFR – מסלול 20

2.1.1 דפית נתיבי יציאה וכניסה לשדה דב מלמדת, כי מטוס הבא מצפון, דרך תל-ארשף, ומקבל נקודת דיווח קאנטרי, אמור לחצות קו חוף מזרחה מעל מרינה הרצלייה ומשם לטוס מעל החוף. מאחר שמטוסים בצלע "עם הרוח" נמצאים מערבית לקו החוף, קיימת הפרדה אופקית, בין המטוסים בגישה לבין המטוסים שבהקפה.

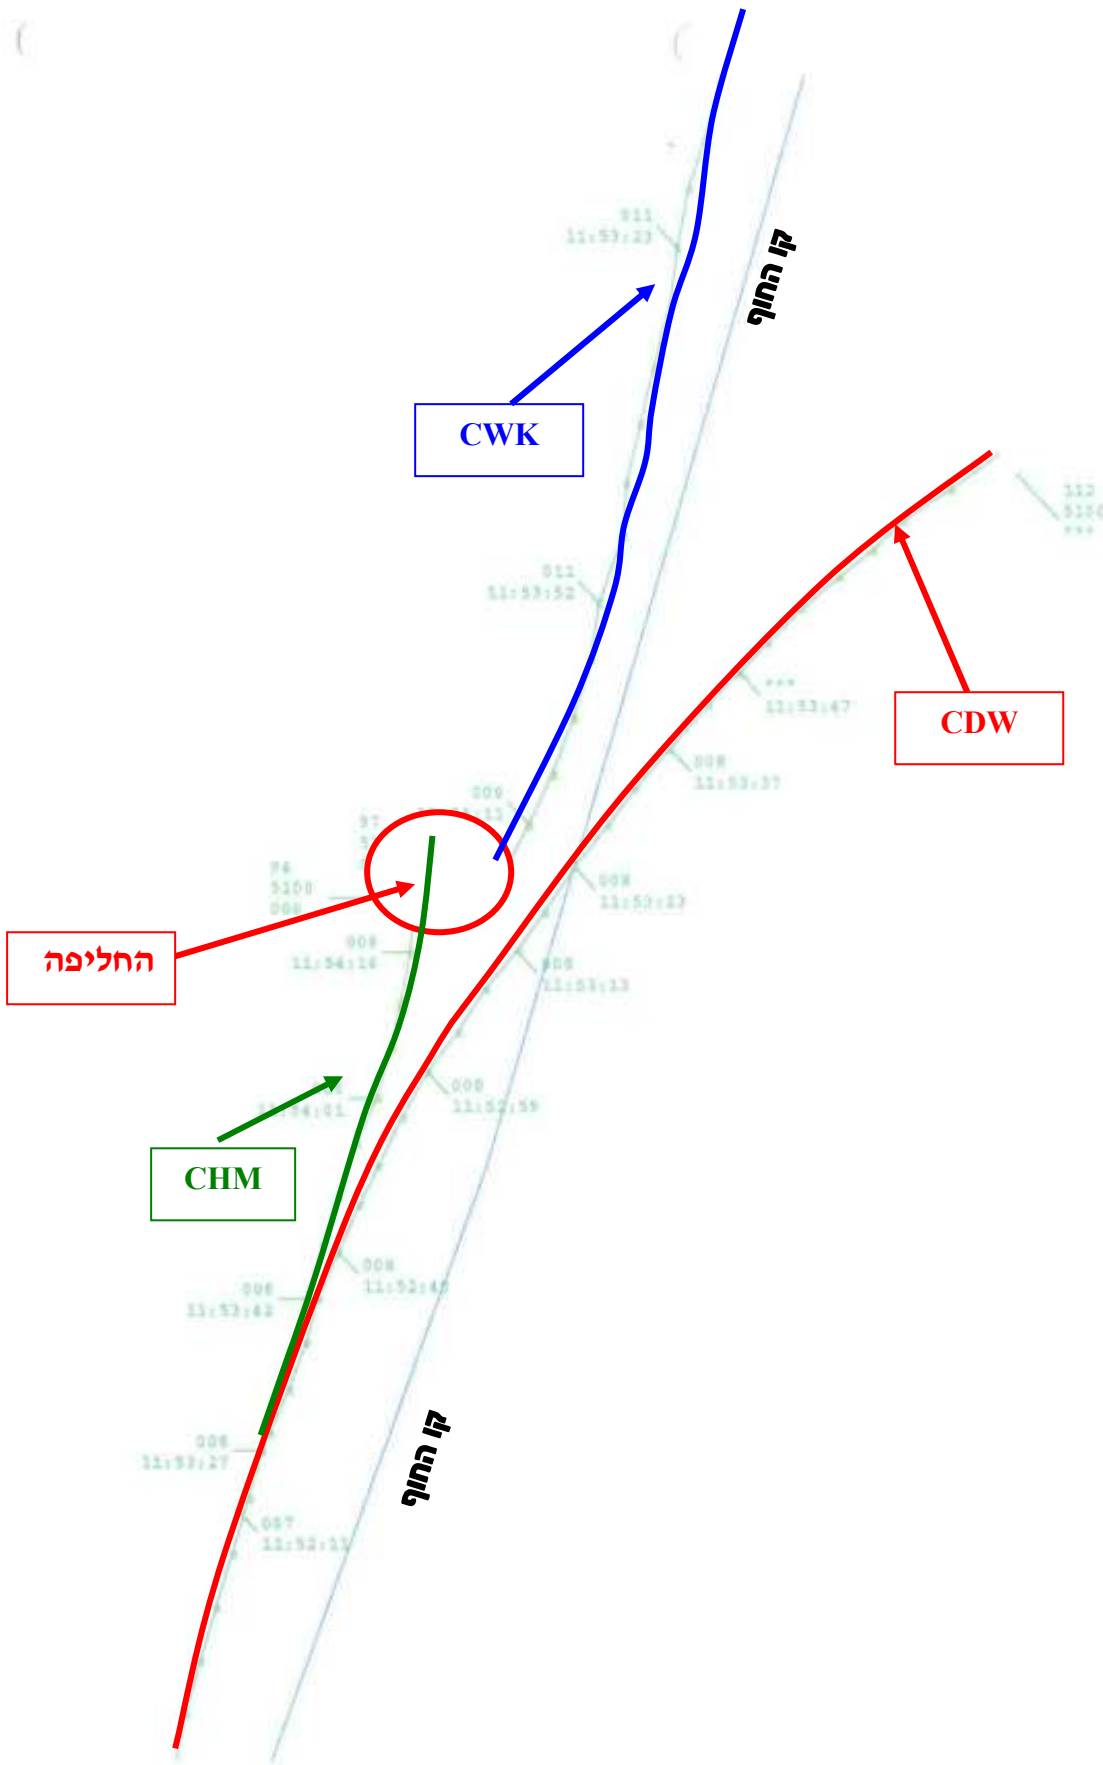
1.5 תמונת המכ"ם (של גישת נתב"ג)

2.1.2 תמונת המכ"ם של האירוע מראה בברור שמטוס CWK לא טס לפי הדפית, אלא המשיך דרומה מעל הים והתמיד בכך עד לאירוע. עם זאת, הקירבה אליה הגיעו המטוסים לא הייתה "כמה מטרים" או "דומה למבנה מכונס", כפי שהתבטא טייס ה- CHM. המדידה עפ"י הקלטת המכ"ם מראה שהמרחק המזערי בין המטוסים היה של 0.2 ± 0.05 מייל, כלומר, לפחות 0.15 מייל (275 מ'), וכן עם הפרש גובה של כ- 100 רגל. מאחר שקריאת המכ"ם מתעדכנת כל מספר שניות (כ- 5.9 שניות בין סריקה לסקירה), ייתכן הבדל קטן נוסף, כך שהמרחק בפועל היה לפחות כ- 250 מטר. יצוין עם זאת, שתמונת המכ"ם המצויה במגדל היא של בקרת צפון, שהינה פחות מדויקת, בעלת קצב סריקה נמוך יותר, ונופלת מתמונת מכ"ם נתב"ג, כאשר מדובר באזור ההקפה של שדה דב. לצוות החקירה נמסר, שבעתיד, תוצג במגדל התמונה של מכ"ם נתב"ג.

מאוחר יותר התקבלה תמונת המכ"ם ועדויות הטייסים מהמטוס השני שהגיע מצפון. עפ"י גרסת הטייסים שקיבלה אישוש מתמונת המכ"ם המרחק בין המטוסים היה כ - 200 מטרים (פחות או יותר).

- 3.2 המרחק בפועל בין המטוסים בשיאה של החליפה הקרובה היה כ – 250 מטר לפחות, ובהפרש גובה של כ – 100 רגל בין שני המטוסים.
- 3.3 תיאורי שלושת הטייסים המעורבים, באשר לחליפה עצמה, שונים מהותית. התמונה שהייתה לבוחן הייתה הנכונה והמדויקת ביותר מבין כולם.

4.2 לזרז ולסייע בהתקנת צג מכ"ם נתב"ג במגדל שדה דב, להכשיר את פקחי המגדל בשימוש הנכון בתמונה המתקבלת, על מגבלותיה בגובה נמוך ובתצוגותיה.
