דוח חקירה בטיחותית

תיק תקרית מספר 10-144

- ירידה מתקן ההפרדה בהקפה -

26.12.10	בתאריך
	בין
B-767-300	כלי הטיס
4X-EAR	סימן רישום
EL AL 052	אות קריאה
	לבין
BELL-206L	כלי הטיס
4X-BMH	סימן רישום
"משטרה 5"	אות קריאה
נתב"ג	מקום האירוע

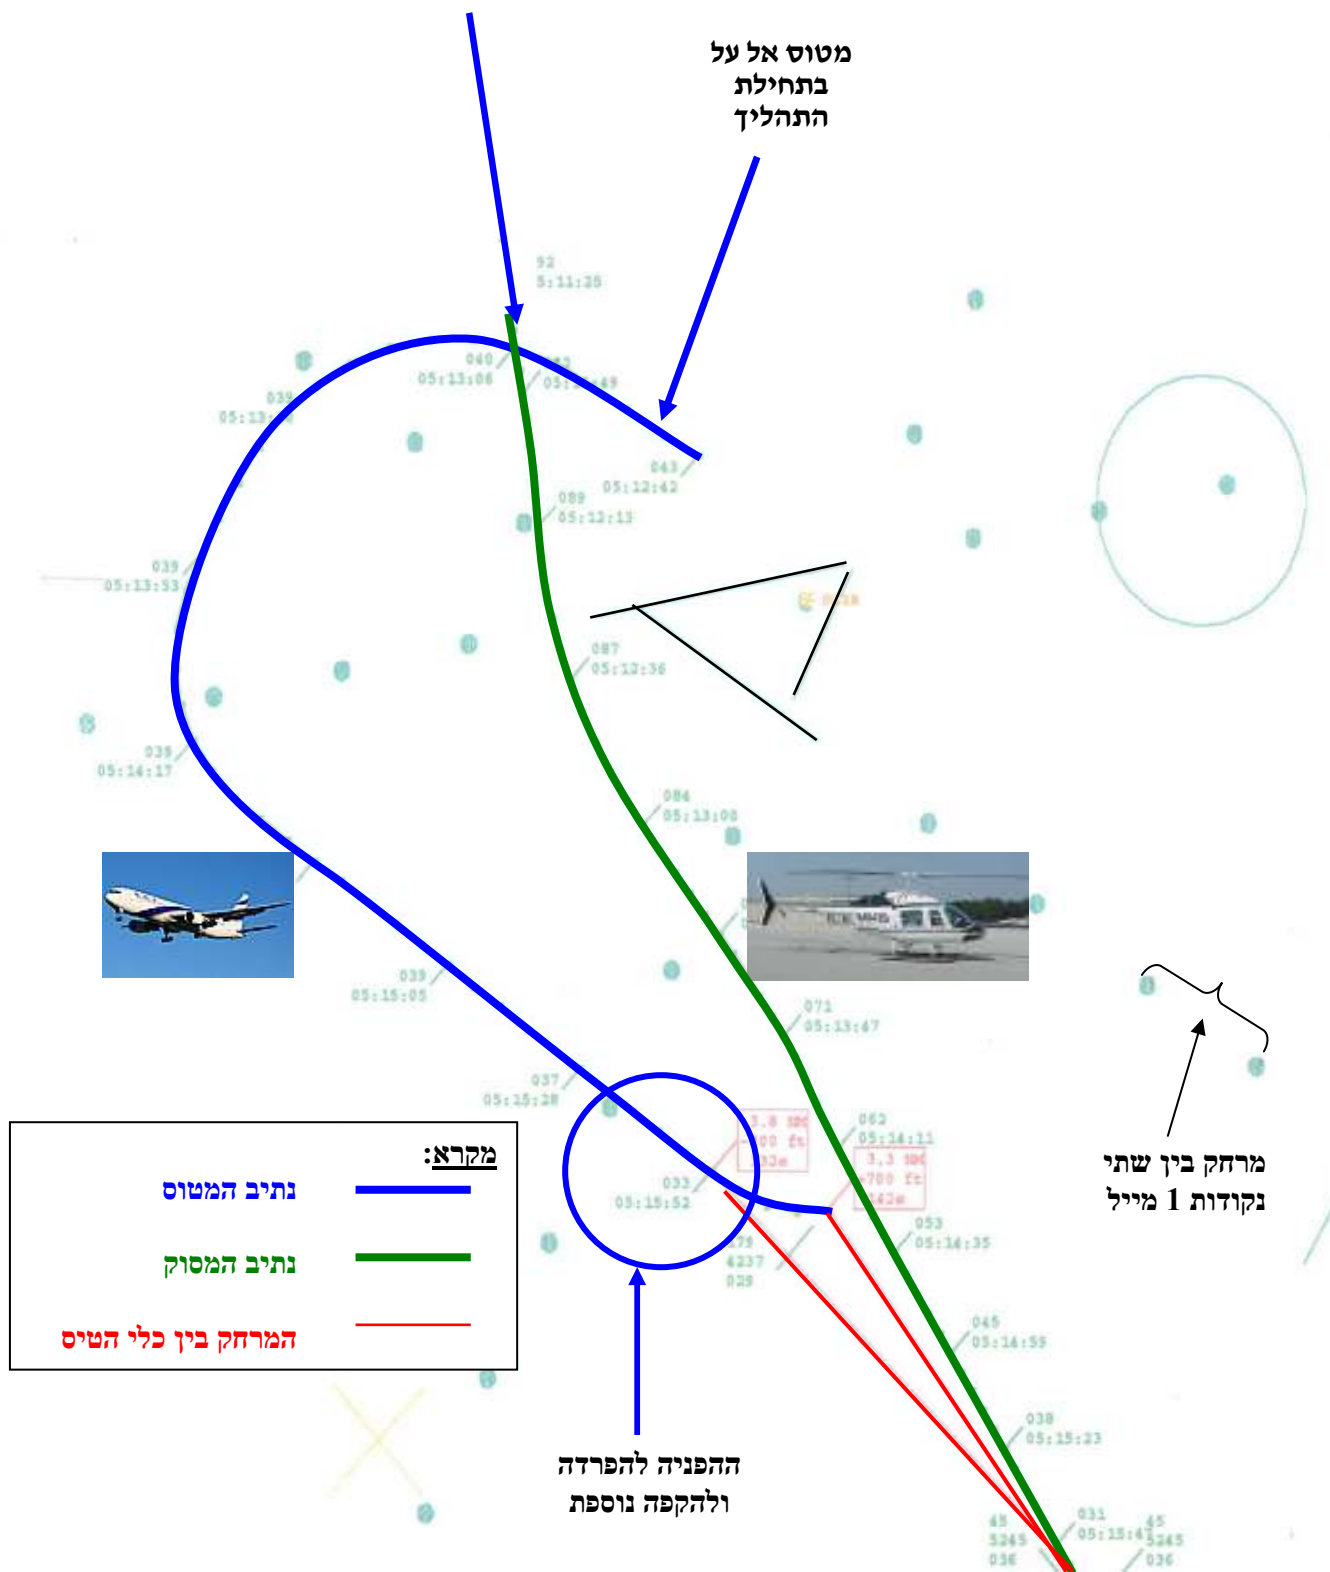
1.2 תמונת מכ"מ – תמונה כללית

המסוק בתחילת
התהליך

מטוס אל על
בתחילת
התהליך

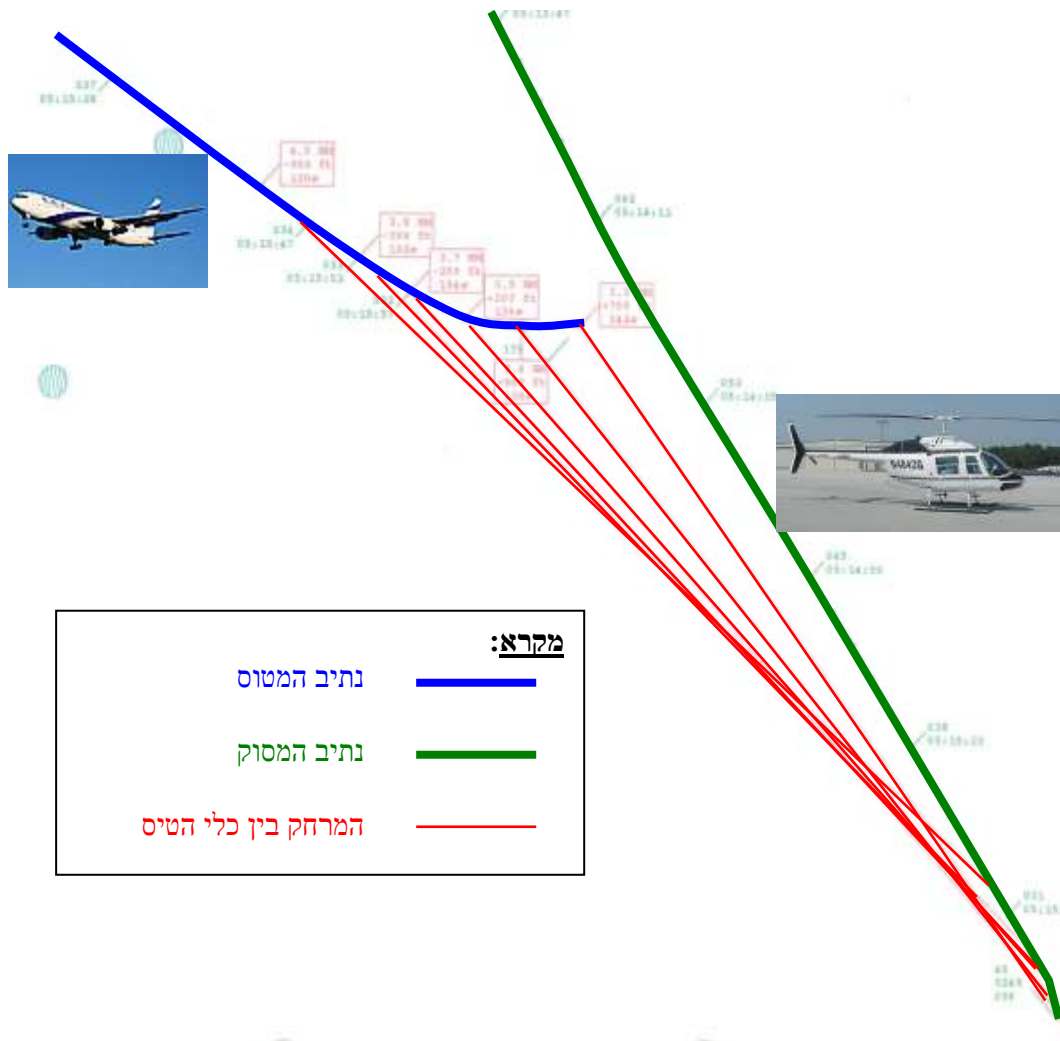
הגדלה של השלב האחרון

בהמשך התהליך קיבל מטוס אל על אישור להנמיך ב"צלע עם הרוח" ל – 2,000 רגל, בעת שצוות המסוק המשיך בטעות להנמיך, עד לגובה 3,200 רגל עפ"י מכ"מ נתב"ג. לשאלת הפקח, מיד אח"כ, באשר לגובהו, ענה טייס המסוק, כי הם בגובה 3,600 רגל. דקה חלפה עד שהפקח, בשעה 07:16 לערך, הבחין בטעותו של מסוק המשטרה, שלא עצר את הנמכתו בגובה שניתן לו והפנה את מטוס אל על, להפרדה, לכוון 060 ובהמשך לכוון 360, לביצוע הקפה נוספת, על מנת למנוע קירבה מסוכנת בין שני כלי הטיס. מטוס אל על "סגר טווח" אל המסוק האיטי שהיה נמוך ממנו - בשלב ההפרדה, בפועל, היה במרחק 3.6 מייל ממנו, כששני כלי הטיס היו באותו גובה. מסיבה שנמצאת עדיין בבדיקה, לא התקבלה במטוס אל על התראת TCAS. במכ"מ המגדל התקבלו נתוני גובה של המסוק ששודרו ע"י מוד C. שני כלי הטיס נחתו ביעדיהם בשלום.

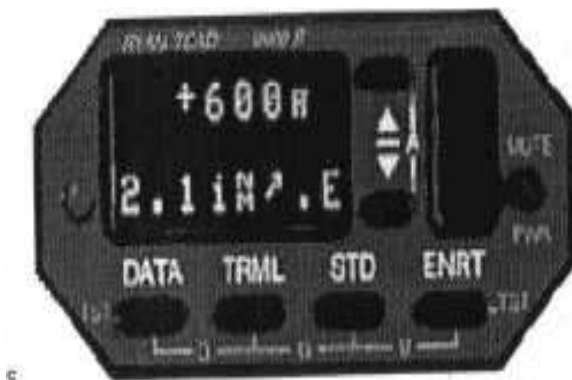
ההתקן המורכב במטוסי ומסוקי המשטרה, מיוצר ע"י חברת RYAN האמריקאית. מטרת המערכת לתת התראות על תנועות של מטוסים העלולות להוות סכנה של התנגשות.

ההתקן המיוצר עבור מטוסי ומסוקי התעופה הכללית הוא פסיבי בעיקרו, להבדיל מה – TCAS המורכב במטוסים המשרתים את התעופה המסחרית, המהווה מערכת אקטיבית. מערכת פסיבית "מאזינה" למערכות TCAD או דומיהן, לעומתה TCAS, "חוקרת" מערכות דומות בסביבתן.

מסוקי המשטרה מופעלים לעיתים עם טייס בודד (רק במשך היום) ועל ידי צוות של שני טייסים בלילה. הטייס הבודד, שבידו הימנית מפעיל את מוט ההיגוי (סטיק) ובידו השמאלית מחזיק בקולקטיב, יתקשה להפעיל את כל המודים, משום שצג המערכת ממוקם בפינה הימנית העליונה של לוח המכשירים.

- 3.6 צוות המסוק לא השתמש ביכולת של ה - TCAD להתריע על חריגה בגובה, ובכך נמנעה ממנו האפשרות להבחין בחריגה מיד בתחילתה. מסיבה שאינה ברורה, לא נתקבלה התראת TCAS במטוס "אל על", המצביעה על קירבתו של המסוק.

העתקת מיקום הצג על גבי לוח המכשירים במסוק ממקומו הנוכחי למרכז הלוח, תוכל לתרום לנוחיות התפעול של המערכת, הן בהטסה עם טייס בודד והן כאשר שני טייסים במסוק.

4.3 לבדוק האפשרות לשנות את מיקום הצג של ה-TCAD על גבי לוח המכשירים של המסוקים המשטרתיים לכיוון מרכז הלוח, על מנת להקל בתפעולו בעת הטסה עם טייס בודד, או עם שני טייסים.
