דוח חקירה בטיחותית

תיק תקרית חמורה מס' 3-11

- בעיות מנוע בהמראה וחזרה מיידית לנחיתה -

7.1.11	תאריך
"סוואנה"	סוג כלי הטיס (אז"מ)
4X-HII	סימן רישום
תנובות	מקום האירוע

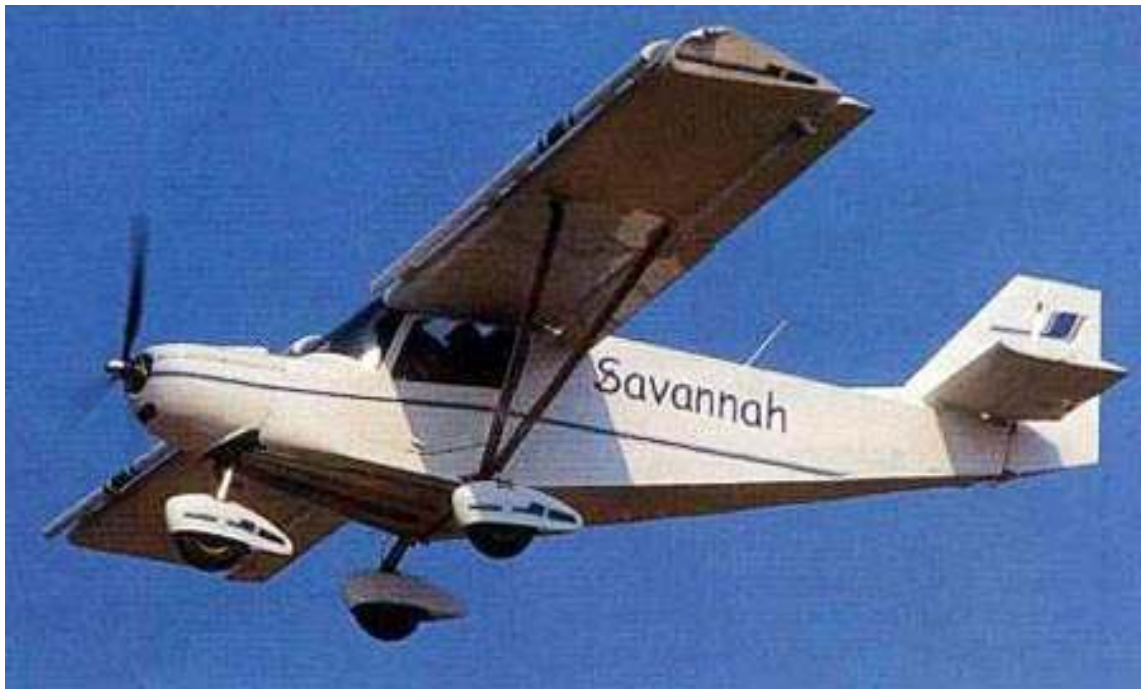
בבוקר יום שישי ה- 7 בינואר 2011, לאחר שהמטוס שוחרר לטיסה ע"י מכון הבדק, המריא הטייס, על מסלול 28 בתנובות. מייד לאחר ההמראה חש הטייס בגמגומי מנוע וביצע מיידית פניית פרסה (Tear Drop), נחת בשלום על מסלול 10 ופינה את המטוס למוסך "אומני" הסמוך. בבדיקה קרקעית התברר, כי שני ברזי הדלק של הכנפיים היו סגורים – לאחר שפתח אותם, הניע, הסיע והמריא חזרה למנחת האם במגדים.

המטוס נשוא התקרית
