## דוח ביניים בטיחותי שני

תיק תאונה מס' 31-12

- היפוך סחב בנחיתה, לקראת נגיעה -

28.3.12	בתאריך
מטוס כיבוי	כלי הטיס
4X-AFU	סימן רישום
מנחת קדמה	מקום האירוע

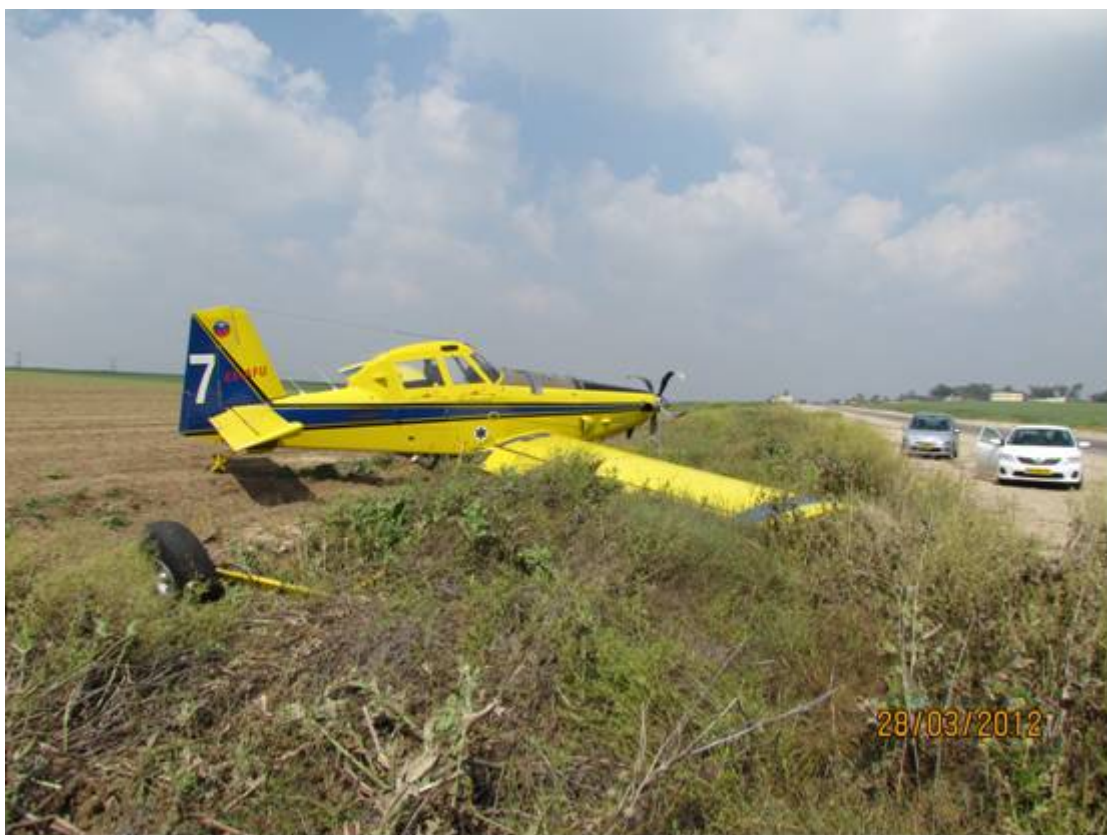
#### המטוס באתר התאונה

במהלך נחיתה על מסלול 03 במנחת קדמה, מיד לאחר חליפת מפתן המסלול, הועברה ידית המצערת למצב היפוך סחב. המטוס נפל על המסלול, נותר מספר פעמים, תוך כדי סטייה שמאלה, חצה את שול המסלול ואת הצמחייה שאחריו. כן הנסע הימני קרס, המטוס נעמד רגעית על אפו, סבסב ימינה כ- 90 מעלות ונפל חזרה על גחונו וגלגליו, כשחרטומו כמעט בניצב למסלול. הטייס לא נפגע. למטוס נגרם נזק בכך הנסע הימני, במכלול המדחף ובכנף ימין.

- 1.8.1.1 המטוס נמצא כ - 180 מטר ממפתן המסלול, כשהוא מוטה על צידו הימני (כנף ימין), כשהחרטום בכיוון 100 לערך.
- 1.8.1.2 כן נסע ימין מנותק מהמטוס ונמצא בנתיב התקדמותו של המטוס, מספר מטרים מהמטוס עצמו.
- 1.8.1.3 גלגל אחורי נמצא כשהוא משוחרר מנעילה, בזווית של 90 מעלות, ושקוע באדמה. ידית ההפעלה שבתא הטייס, נמצאה במצב "נעול".
- 1.8.1.4 פין הנעילה של גלגל הזנב נמצא ניזוק (קטום).
- 1.8.1.5 סימני פגיעה וכיפוף נראים על כל להבי המדחף, וכן נראה נזק לספינר שנגרם כתוצאה מפריצת חלקים מבית המדחף החוצה.
- 1.8.1.6 אחד מלהבי המדחף נמצא מכופף בכיוון הפוך לשאר הלהבים.
- 1.8.1.7 ידיות הפסיעה והדלק נמצאו משוכות לאחור.
- 1.8.1.8 ידית המצערת נמצאה במצב היפוך סחב.

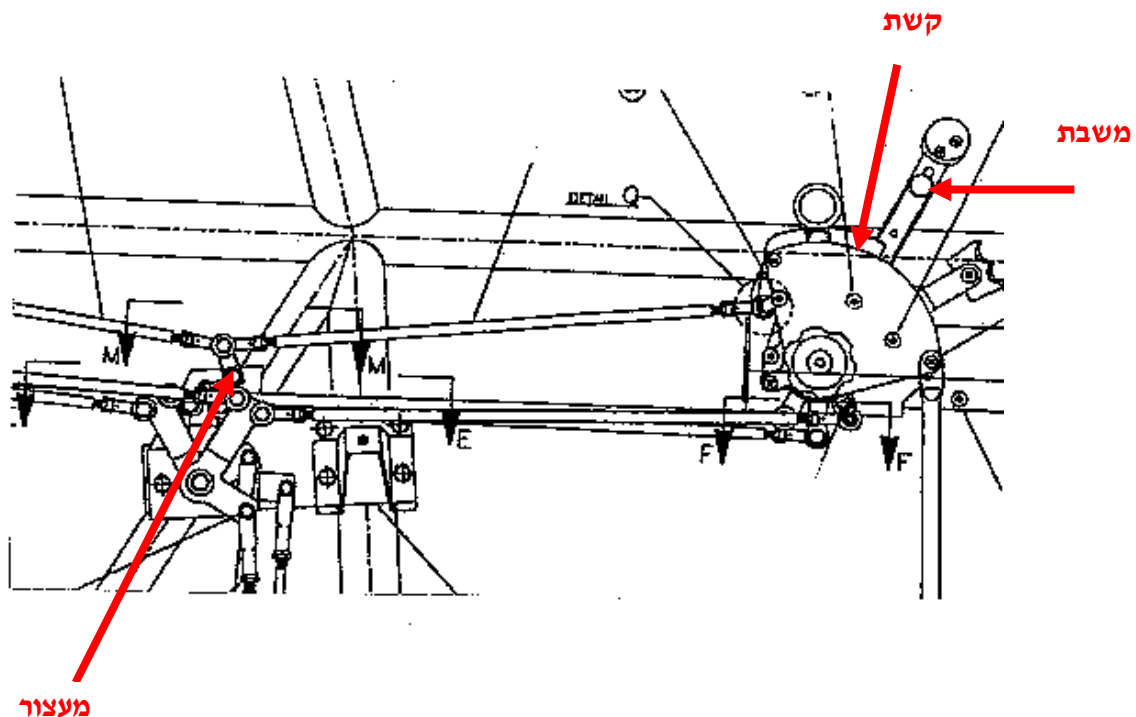
ידית המצערת במטוסים אלו נמצאת משמאל לטייס, ומורכבת מידית אחיזה וע-ליה משבת הרמה, למעבר למצב היפוך סחב.

משבת ההרמה מעלה לוחית המרימה קשת. (להלן קשת מגבלת היפוך הסחב) התרוממות הקשת מניעה מוט, המרים מעצור המוגבל על ידי שן נעילה.

מכלול ידית המצערת מונח על גבי מסילה, שתנועתה קדימה מגבירה כוח, ותנועה אחור מעבירה למצב הפסקת כוח. המשך תנועת הידית לאחור מעבירה למצב DISCING (בטה) ולאחריו, מצב היפוך סחב. העברה לאחור מעבר למצב הפסקת כוח מחייבת את הרמת המשבת.

תנועת ידית המצערת מניעה מוט המסיט את שן הנעילה. הסטת הידית קדימה, מזיזה את שן הנעילה לאחור, הסטת ידית המצערת אחור, מזיז את שן הנעילה עד לבלימתה על ידי המעצור.

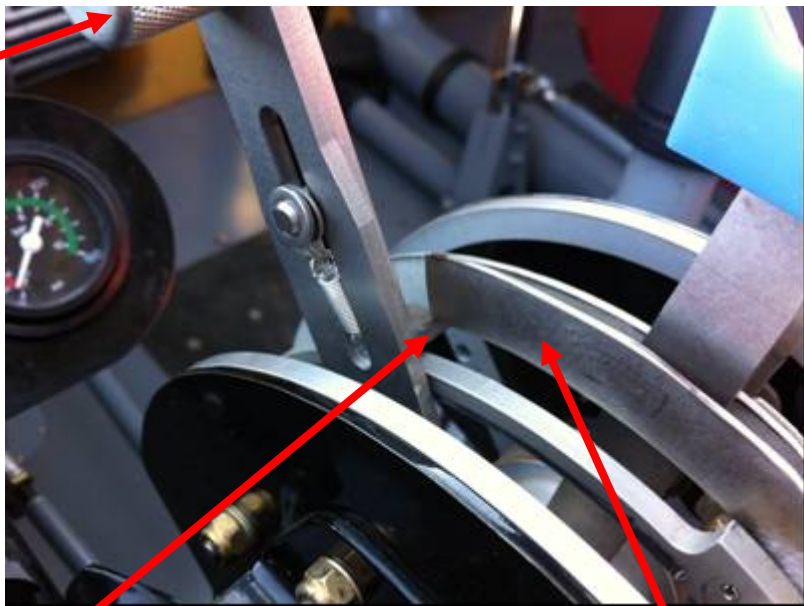
מצב המצערות במטוס הוקפא מיד לאחר התאונה והקוקפיט נסגר ונחתם. ידית המצערת נמצאה בטווח מצב היפוך הסחב. קשת מגבלת היפוך הסחב, נמצאה צמודה ללוחית משבת ידית המצערת. במצב בו התרוממות מזערית של מילימטר שניים של הקשת אפשר את המשך תנועת ידית המצערת אחור וכניסה למצב היפוך סחב. שן הנעילה נמצאה במצב בו תנועה מזערית מבטלת את פעולת המעצור. בבדיקת חמישה מטוסים זהים, המשמשים לכיבוי אש, נמצא כי מערכת הוויסות השולטת בכוח המנוע והמעבר להיפוך סחב אינה מווסתת באופן זהה בכלל המטוסים.

משבת הרמה,  
נגיעה קלה בו  
מרימה את  
לוחית המשבת

לוחית המשבת

קשת מגבלת ההיפוך

שטח חפיפה  
חלקי בין שן  
הנעילה למעצור

מערכת ויסות הכוח כוילה וכוונה על ידי המבקר הראשי של מכון הבדק, בהנחיית צוות החקירה. נמצא כי לאחר הארכת המוט, גדל המרווח בין לוחית המשבת לקשת מגבלת היפוך הסחב, וכן גדל שטח החפיפה בין שן הנעילה למעצור. לפי כך, לאחר הארכת המטוס נדרשת פעולה פוזיטיבית יותר מצד טייס להכנסת ידית המצערת למצב היפוך כוח, כנדרש.

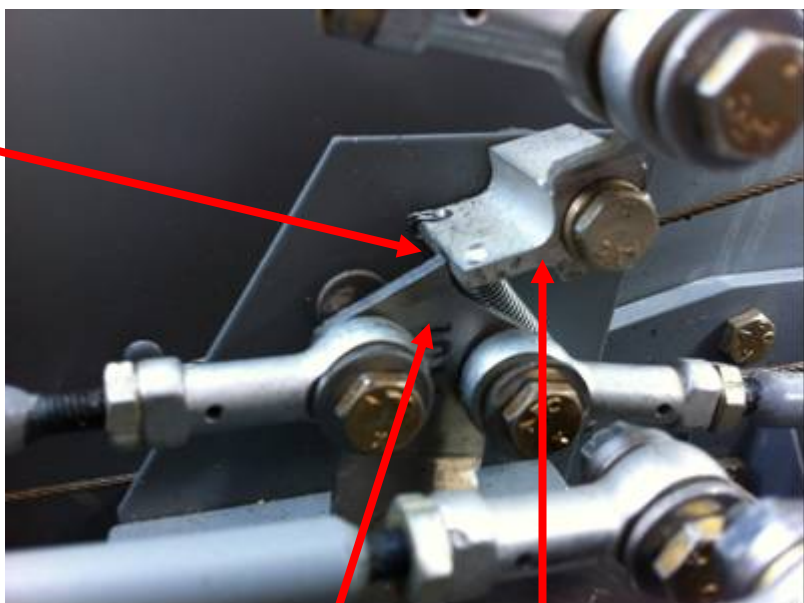
המעצור

שן הנעילה

3.2 הליקוי במערכת הכוח במטוס התאונה התבטא, בחפיפה מאוד חלקית, בין המעצור לבין שן הנעילה (שליש מעובי המעצור) ובמגע קל בין לוחית המשבת לבין הקשת.
