דוח חקירה בטיחותית

תיק תאונה מס' 11-33

- קריסת כני נסע על הקרקע -

01.04.11	תאריך
PA- 23 (אצטק)	סוג כלי הטיס
4X-CAM	סימן רישום
ש"ת הרצליה	מקום האירוע

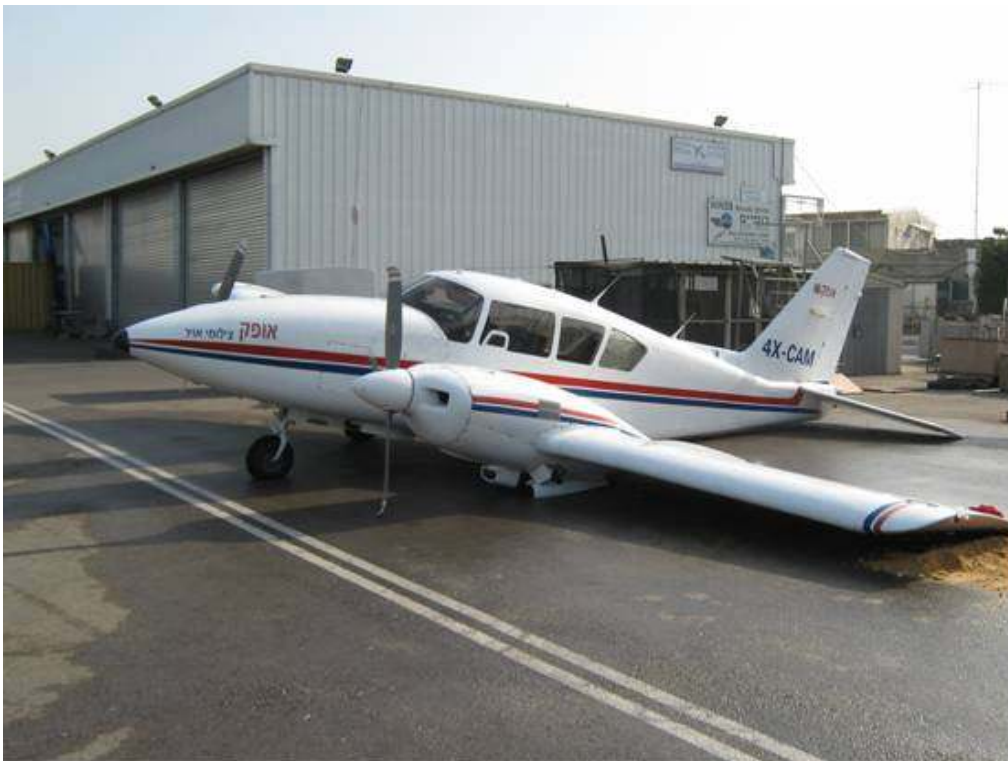
במהלך הכנת המטוס לטיסה, לאחר התנעה ולפני תחילת ההסעה, התכוון הטייס לבדוק לחץ הידראולי ולצורך הבדיקה, הרים הטייס בשוגג את ידית קיפול הגלגלים. למרות קיומו של שסתום ביטחון במערכת ההידראולית (מפסק כובד), למניעת קריסת כני הנסע במקרה של הרמה שגויה של ידית הגלגלים, קרסו שני כני הנסע הראשיים. כן-נסע שמאל קרס לחלוטין, וגרם לפגיעת הפרופלור וכנף המטוס בקרקע ולהבקעות מכל הדלק. כן נסע ימין קרס חלקית מבלי שגרם נזקים למטוס.

המטוס לאחר התאונה

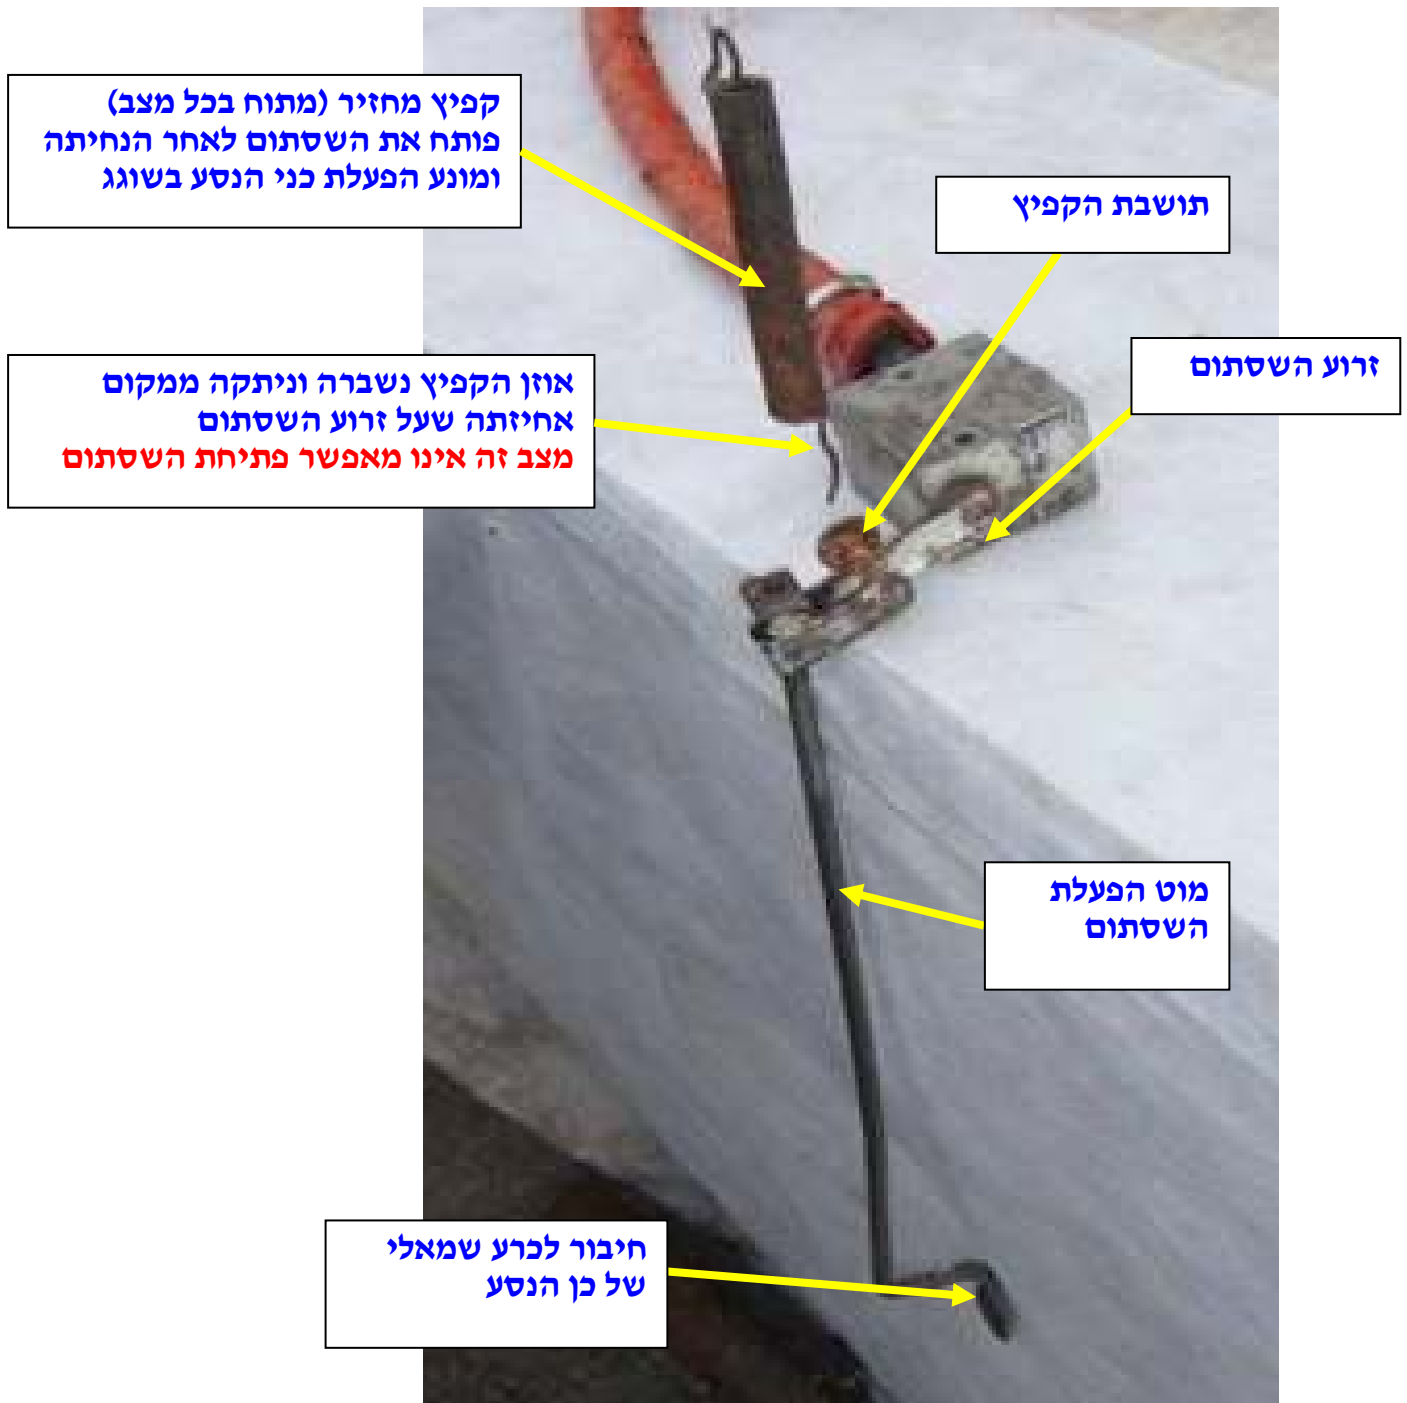
יחידת מפסק הכובד שהוסרה מהמטוס

בעת בדיקת כן הנסע שביצע הטייס, נמצא השסתום למעשה במצב סגור, המאפשר הפעלת כני הנסע על הקרקע

- 2.1.1 כפי שהוזכר קודם, אוזן קפיץ מערכת "מפסק הכובד" נמצאה שבורה, ועל פני השבר ובסביבתו נראה שיתוך רב.
- 2.1.2 העובדה שבסיס אוזן החיבור השבורה של הקפיץ, נמצא במצב מתיחה, יכולה להעיד על אובדן תכונת הקפיציות של איזור האוזן. ממצא זה, בסבירות גבוהה, מוסבר, בשיתוך שתקף את המתכת ושגרם לבסוף לשבירת האוזן. לא מן הנמנע שמיקום חניית המטוס דרך קבע באווירה ימית מלוחה, תרם את חלקו בהיווצרות השיתוך.

- 2.1.3 בהתבוננות על פני השבר ניתן להגיע למסקנה ברורה **כי אינו חדש**. אם כך כיצד לא אותר מבעוד מועד?
- 2.1.4 האירוע התרחש לאחר יציאת המטוס מביקורת מחזורית סוג 100. בביקורת מעין זו מונח המטוס על מגבהים לצורך ביצוע בדיקות מקיפות בכני הנסע.

- 3.3 **הקפיץ שאמור להעביר את מפסק הכובד למצב שימנע קיפול כני הנסע על הקרקע, נשבר, בשל שיתוך שאחז בסלילו**, ברמה כה גבוהה עד שאבדה תכונת הקפיציות באוזן החיבור התחתונה של הקפיץ. עפ"י מצבו, סביר שהקפיץ נשבר זמן רב לפני התרחשות האירוע.

- 3.4 **בשל הישברות הקפיץ, מפסק הכובד נשאר במצב סגור** ובכך התאפשר קיפול כן הנסע על הקרקע.
- 3.5 **בביקורת 100 שעות** שנעשתה בסמיכות לאירוע, **לא אותר הכשל בקפיץ**, למרות שהבדיקות מכוונות לבדוק את היחידה שאליה מחובר הקפיץ.

לעדכן את מערכי הביקורת התקופתיים, כך שייכלל בהם במפורש הצורך בבדיקת הקפיץ שכשל, ולחייב בחתימה את ביצועה של הבדיקה הספציפית.

לעדכן את מערך הבדיקה היומית של סוג המטוס המעורב באירוע, בדבר הצורך לבדוק את הקפיץ בכל בקורת יומית, באמצעות לחיצה בכיוון מטה על זרוע ההפעלה של מפסק הכובד (כנגד כוח הקפיץ). מדובר בבדיקה פשוטה וקלה.

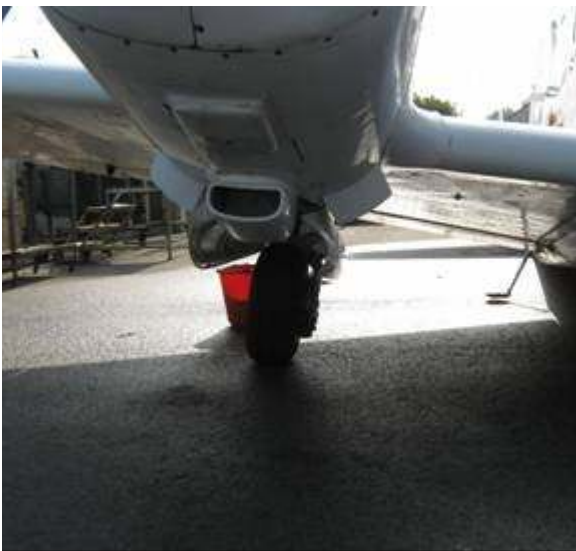
כן הנסע הימני

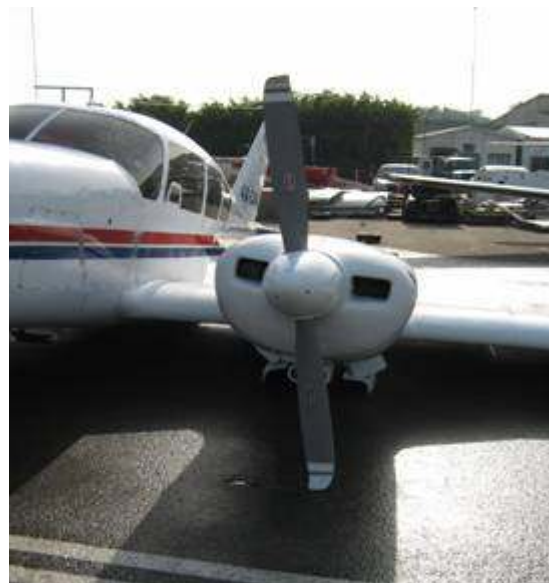
בבדיקה ראשונית נראה כלי הטיס מוטה על צדו השמאלי, כאשר כנף שמאל והזנב במגע עם הקרקע. סימני פגיעה נראו בכנף שמאל, במדחף, בדלתות כן נסע שמאל. כן נסע ימין נראה במחצית מהלכו ללא נזק הנראה לעין. דלק רב נזל מהכנף השמאלית ונראה בכל סביבת האירוע.

כן הנסע השמאלי
