## דוח חקירה בטיחותית

תיק תאונה קטלנית מס' 11-35

- נפילה מגלשן אוויר במהלך רחיפה -

9.4.11	תאריך
גלשן אוויר	סוג כלי הטיס
North Wing 170	דגם
אתר מבוא חמה	מקום האירוע

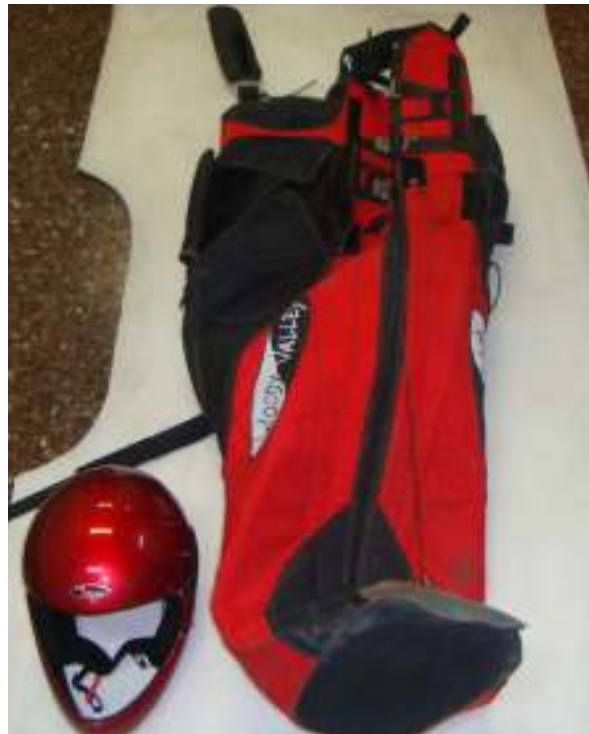
רתמת הגולש והקסדה  
רצועת ההירתמות - שלמה

- 2.1.4 רצועת ההירתמות של הגולש נמצאה מחוברת לרתמה עם הטבעת וללא נזק כל שהוא היכול להיות גורם לכשל טכני בחיבור. בהתבסס על העובדה, כי שאקל ההירתמות, שלם ותקין, כפי שאובחן בגלשן האוויר שעדיין נותר בשטח, ניתן לקבוע בפסקנות שהעדר החיבור למצנח, בעת היציאה לגלישה לא נבע מכשל טכני כל שהוא במערכת ההירתמות לגלשן האוויר.

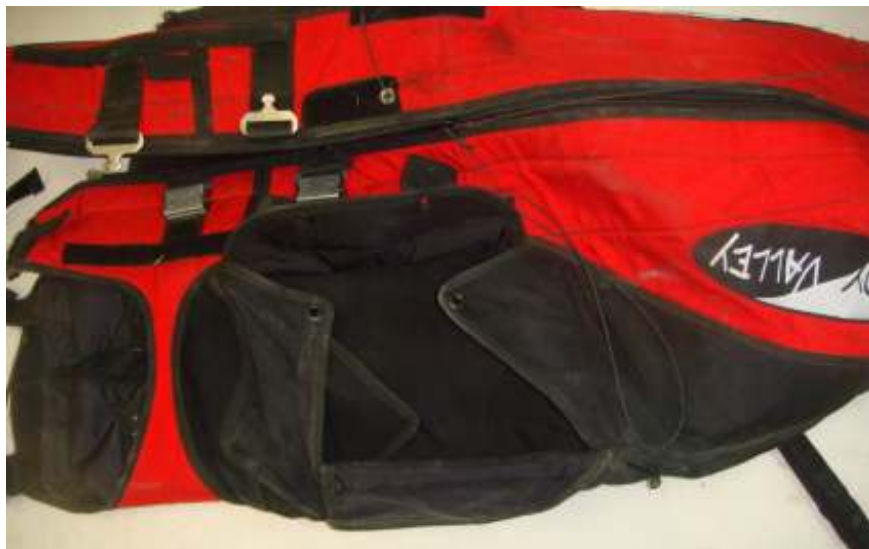
כיס מצנח  
רזרווי - פתוח

- 2.1.3 אל רתמת הגולש היה מחובר המצנח הרזרווי שלפי אופן פרישתו על הקרקע, ניתן לקבוע, כי לא הגיע לפרישה מלאה. על-פי ממצאי הרתמה הגיע צוות החקירה למסקנה, כי המצנח הרזרווי הוצא באופן יזום ונטען לחיזוק, כי יש צילומים שנראה "משהו לבן" בצידו של הגולש, בעת נפילתו.

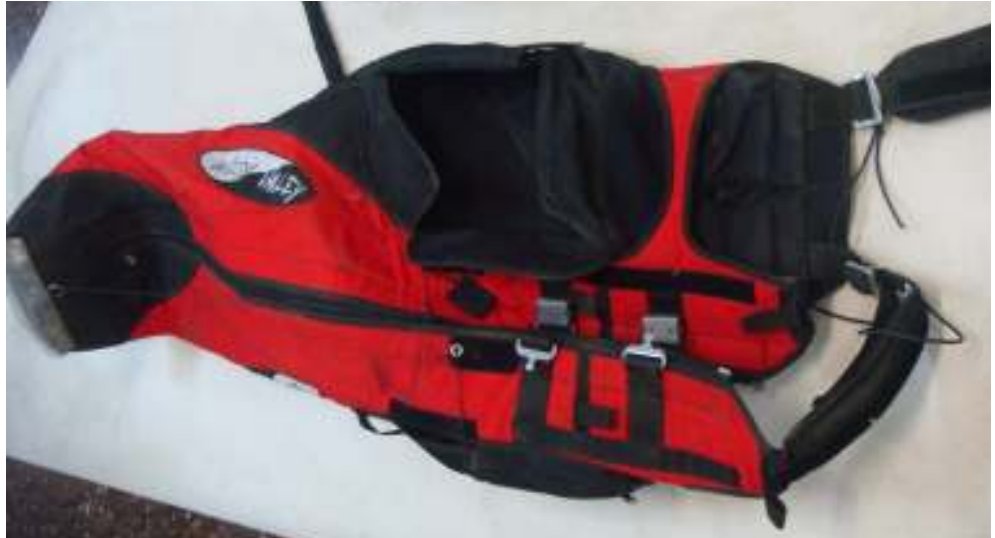
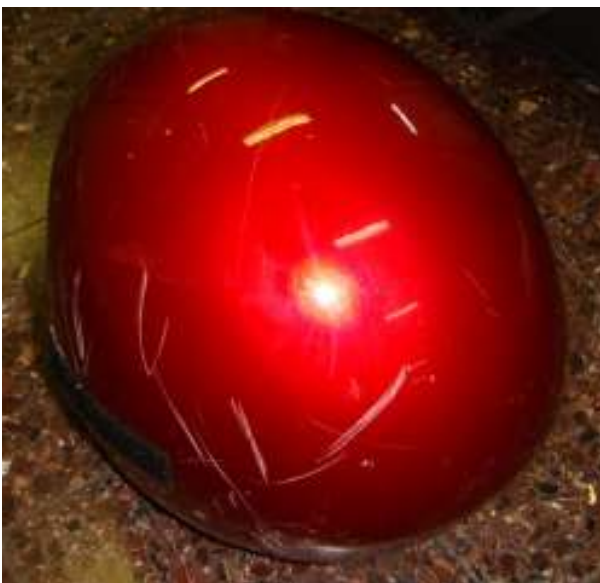
פגיעה בקסדה  
כנראה פגיעה משנית

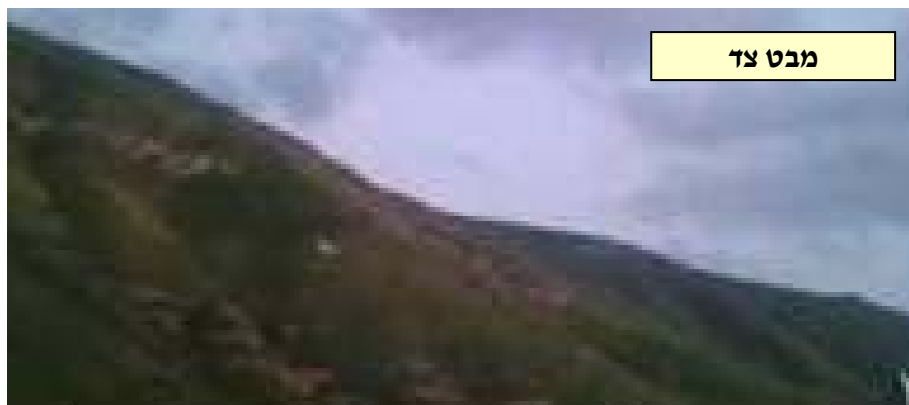
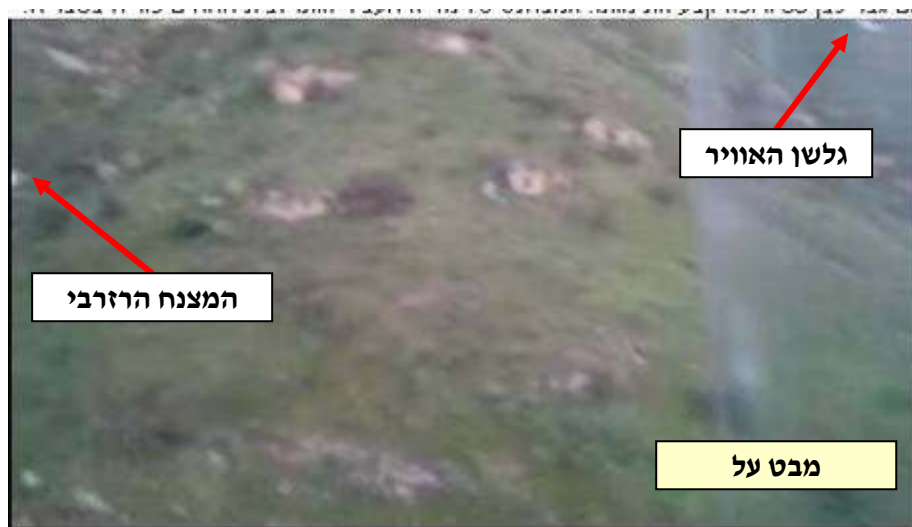
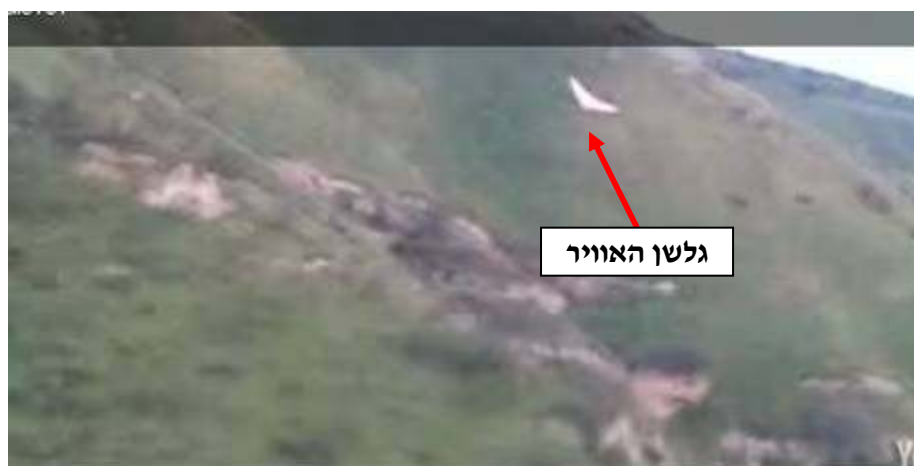
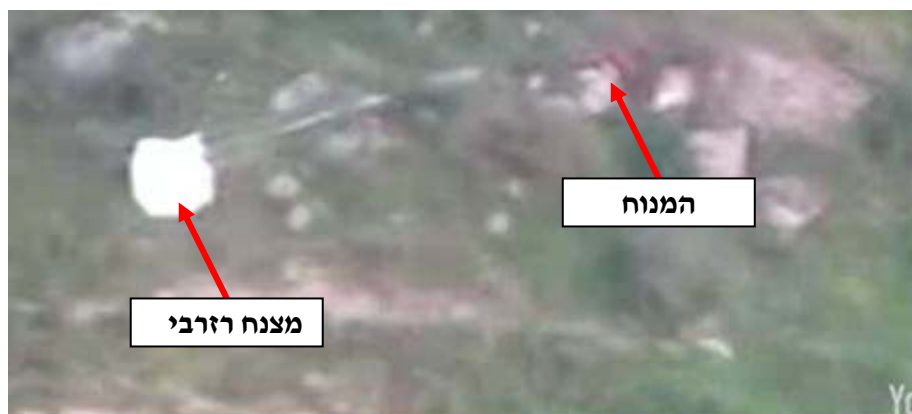
2.1.6 אתר התאונה, מתוך צילום וידיאו שבוצע ע"י הפרמדיק של מסוק מד"א

- 2.1.1 מקום הנפילה של הגולש הוא בכיוון כללי 279 מאתר מבוא חמה, במרחק 1,100 מטרים לערך, ובגובה הנמוך ב – 430 מטרים, מאתר ההמראה.
- 2.1.2 הגולש נמצא על גבעה סלעית, עם הרתמה, כשקסדתו עדיין עליו, ללא המצלמה האישית הקטנה שהייתה מוצמדת לקסדה – זו כנראה נותקה בנפילה וצוות הפינוי לא הבחין בה.

2.2.3 עוד עולה מתיעוד מקום הנפילה, כי המצנח הרזרבי היה פתוח ומונח על הקרקע צפונית לו, כאשר מיתרי המצנח מתוחים והחופה סגורה - מכך ניתן להסיק, כי הגולש עשה ניסיון לפתוח את המצנח הרזרבי, במהלך הגלישה מטה, אך המצנח לא הספיק להיפרש, כמו שצריך, ולהציל את הגולש מהתרסקות על הקרקע.

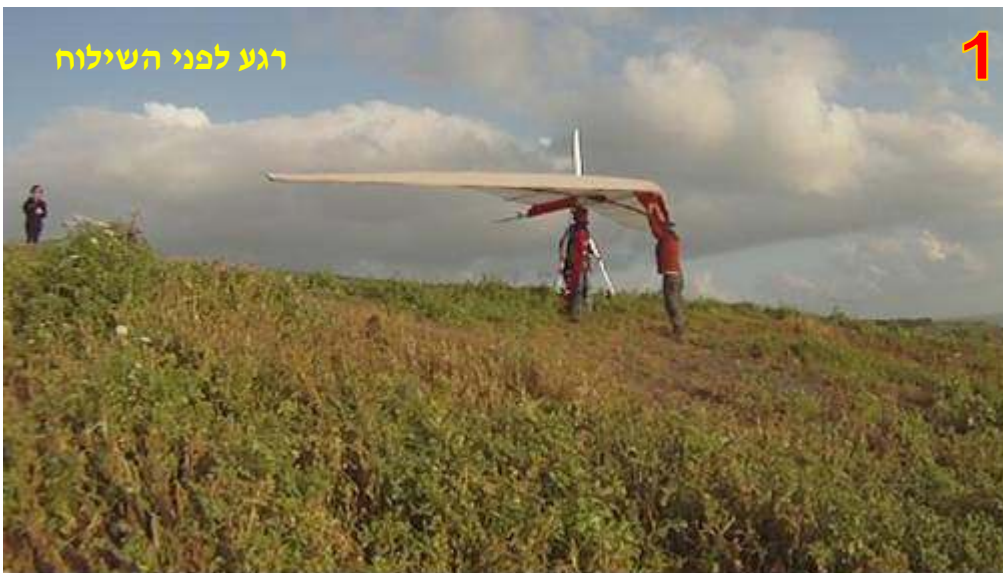
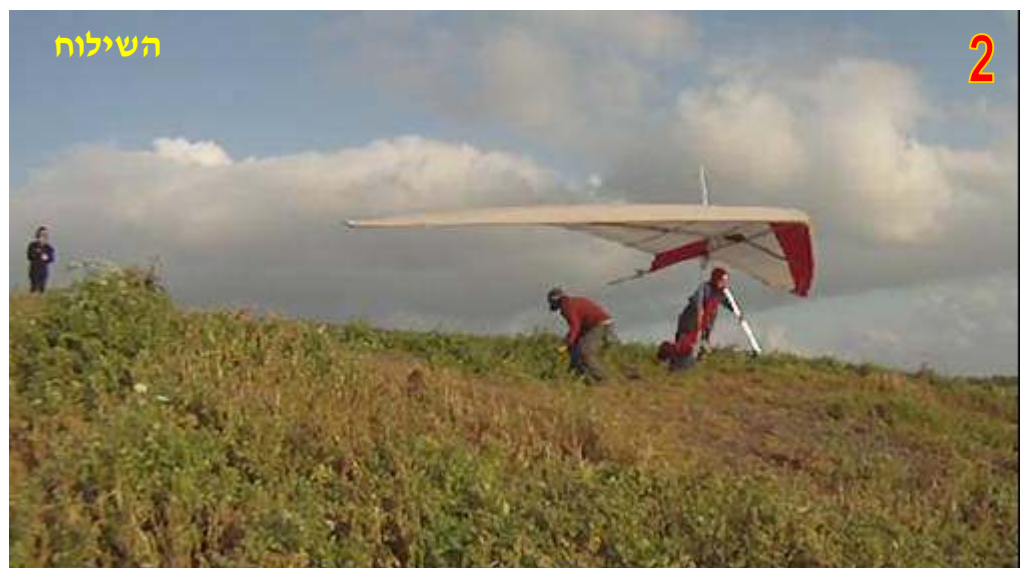
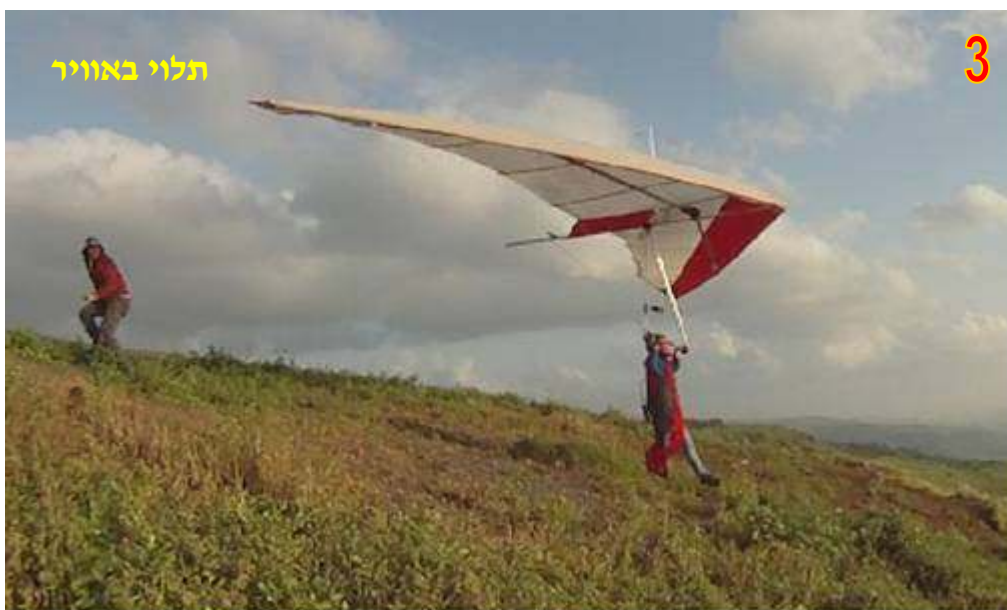
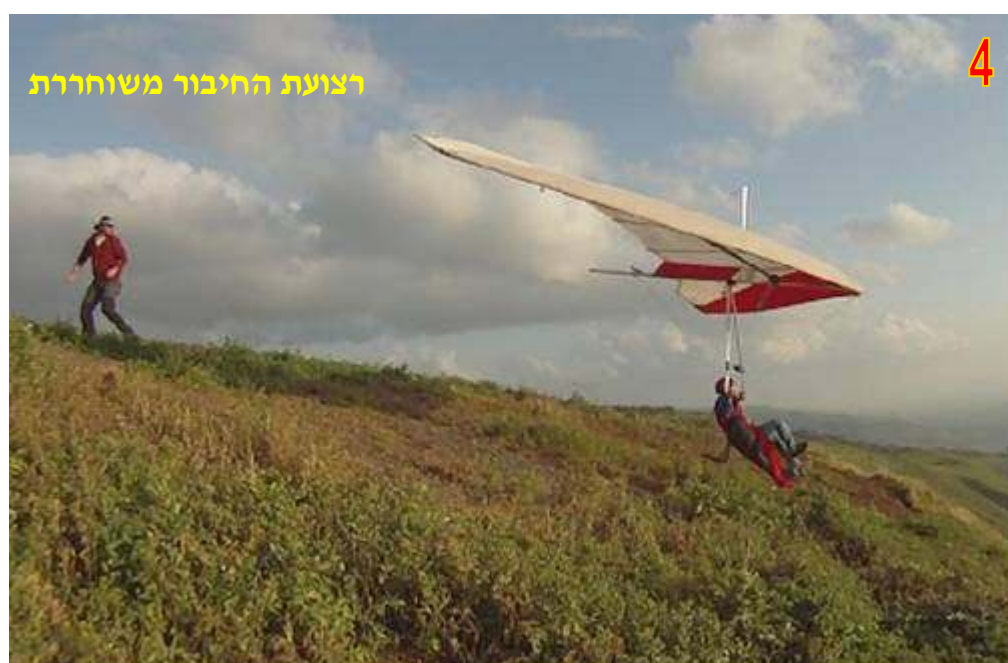
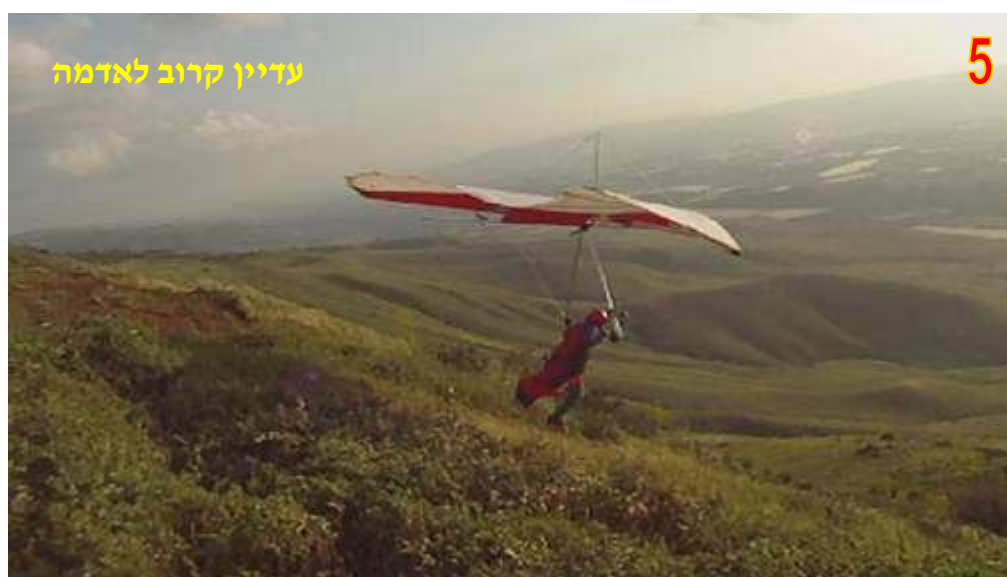
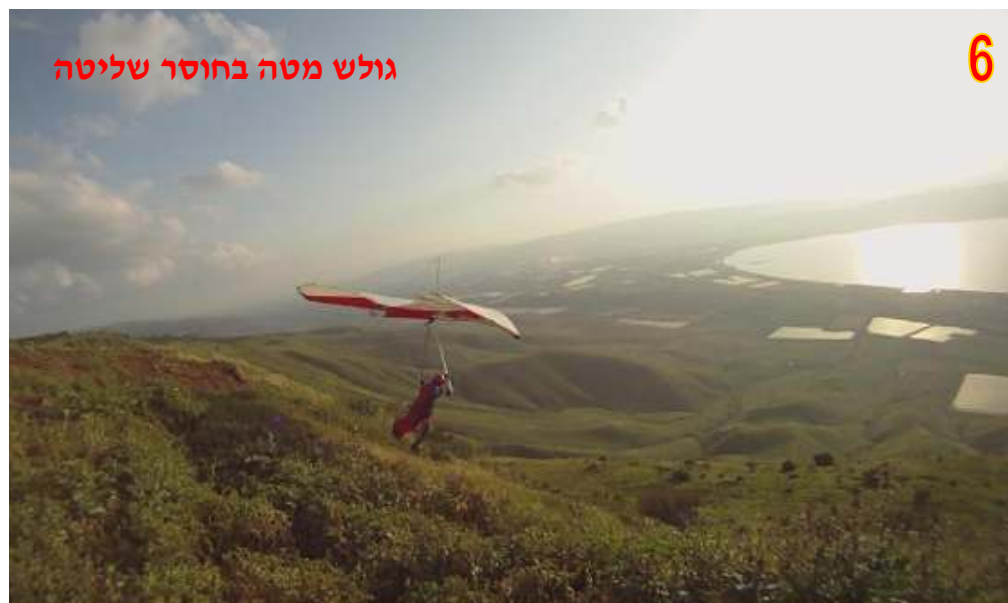
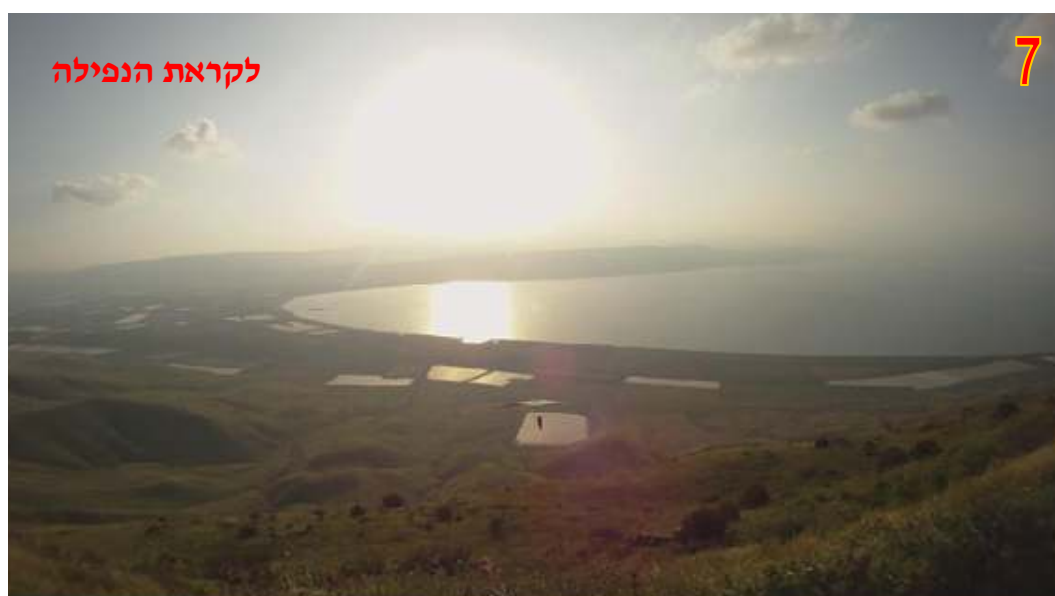
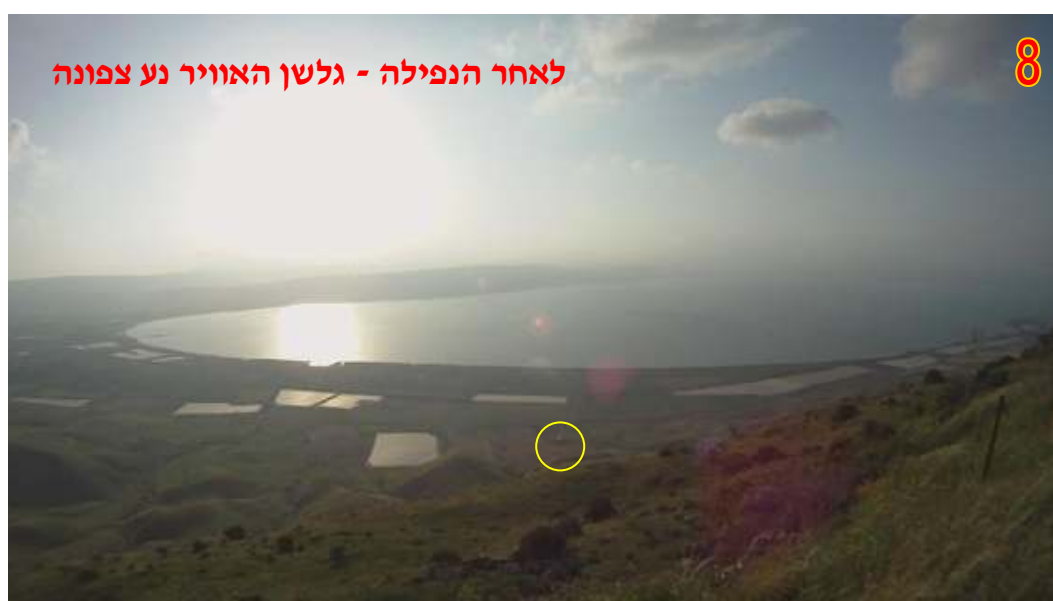
2.2.8 תיעוד התאונה (תמונות מסרט הוידאו)

- 3.4 **תוך כדי ריצת ההמראה של הגולש**, ניתן להבחין, בצילום וידיאו נדיר שנעשה, כי הוא אינו מחובר לגלשן האוויר, **אלא תלוי על מוט ההיגוי (BAR), בצורה אנכית, באמצעות ידיו בלבד** - למרות שיכול היה, עקב היותו סמוך מאוד לקרקע, להניח למוט ההיגוי וליפול ארצה, הוא לא עשה זאת.

- 3.5 **עפ"י התיעוד הנדיר של האירוע, ניתן למדוד, כי הגולש נפל מטה, כ – 60 שניות לאחר שהמריא**. מספר ראיות ונסיבות מובילות למסקנה, **כי הגולש פתח באמצעות ידו השמאלית את המצנח הרזרווי שהיה בצידה הימני של הרתמה** – עפ"י הצלבת הנתונים ניתן לקבוע, בסבירות גבוהה מאוד, כי הגובה הנמוך בו נעשה הניסיון, בפועל, לא "סיפק" למצנח את הזמן והנתונים להיפרש בזמן.
