דוח חקירה בטיחותית

תיק תאונה מס' 48-11

- קריסת כן נסע קדמי ועצירת פרופלור -

14.5.11	בתאריך
טקסן	כלי הטיס
4X-HLL	סימן רישום
שיזפון	מקום האירוע

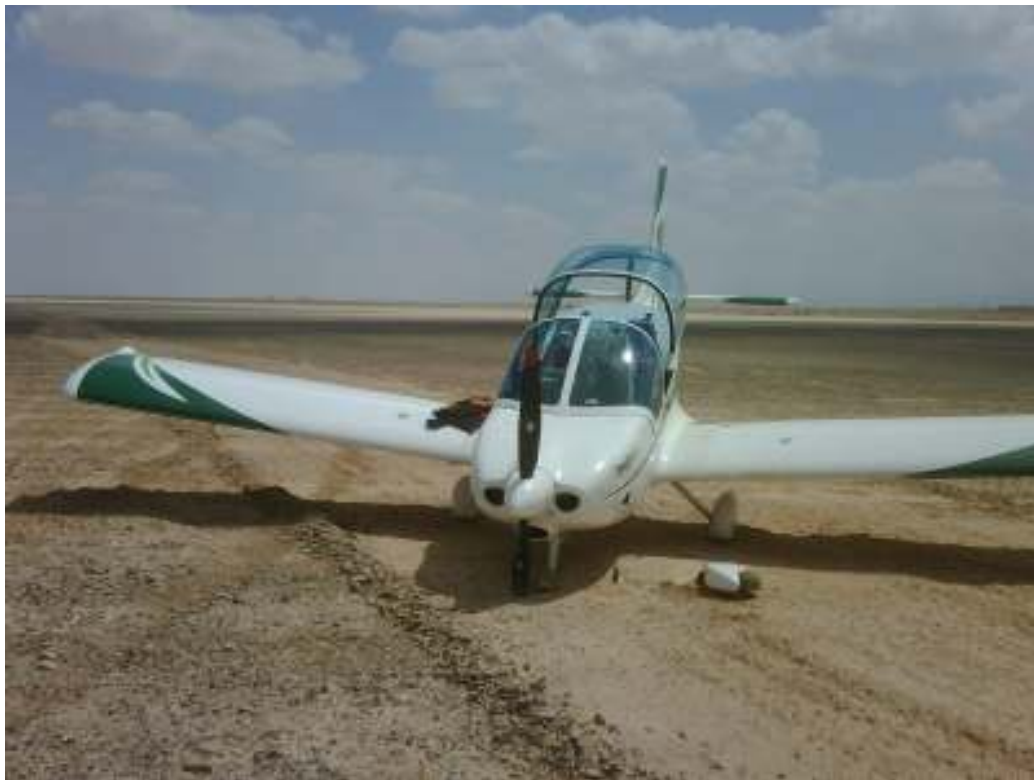
המטוס לאחר התאונה

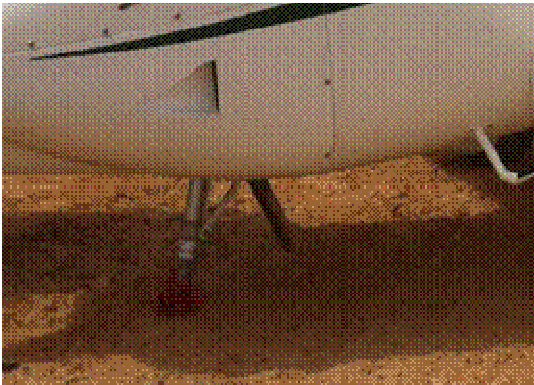
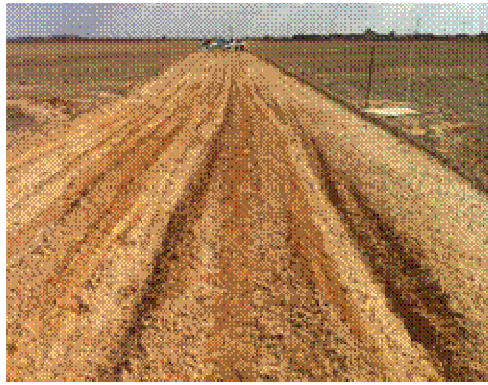
1.6.1 סימנים במסלול ההסעה

כ – 10 מטר לפני מקום עצירת המטוס קיימים קוליס עמוקים בשילוב עם בזנייט גבוהים

הטייס הסיע בשביל עם "קוליס" עמוקים. השילוב של הקוליס יחד עם עמוד הברזל שחסם את דרכו, גרם לטייס להסיע בזוית לקוליס.

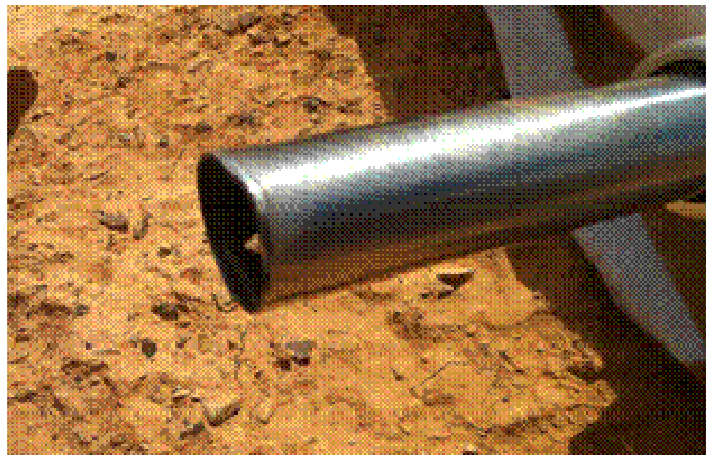
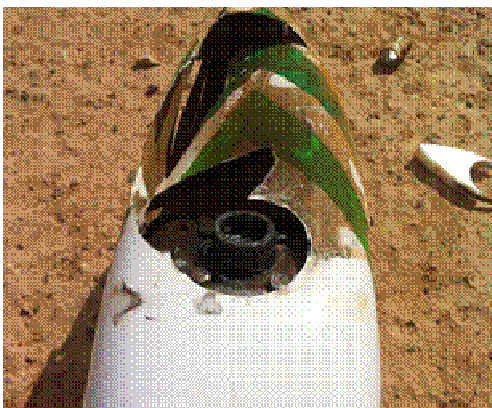
החלק התחתון של כן הנסע הורחב באזור ההברגה לגלגל.

גלגל האף ניתק מכן הנסע, נגרם נזק לכיסוי הגלגל

הקריסה ארעה בשני שלבים : בשלב הראשון, ההברגה של מוט כן הנסע הורחבה, אך הגלגל נשאר עדיין במקומו. בשלב השני, לאחר הסעה נוספת של כעשרה מטרים, יצא הגלגל מכן הנסע, והמטוס נשען על מוט כן הנסע ללא הגלגל. שיקול דעתו של הטייס להסיע דרך ארוכה, עם מכשולים, הייתה מוטעית והיא נבעה בעיקרה מרצונו להגיע קרוב עד כמה שניתן לשער הבסיס. ניתן להבין, במידה מסוימת, את חששו של הטייס להשאיר את המטוס מאות מטרים מהיעד, ללא שמירה.

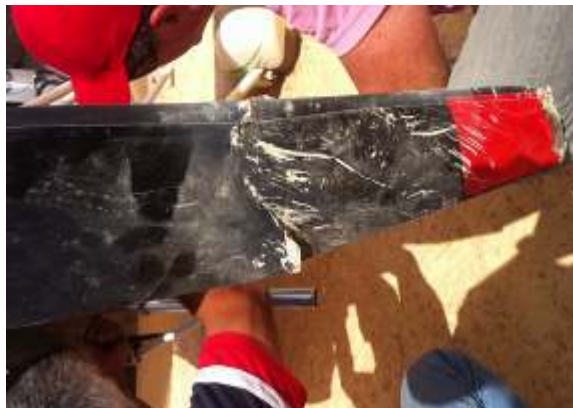
להב אחד נפגע קלות, ואילו השני שהחזיק את משקל המטוס לאחר שקרס הגלגל, נשבר

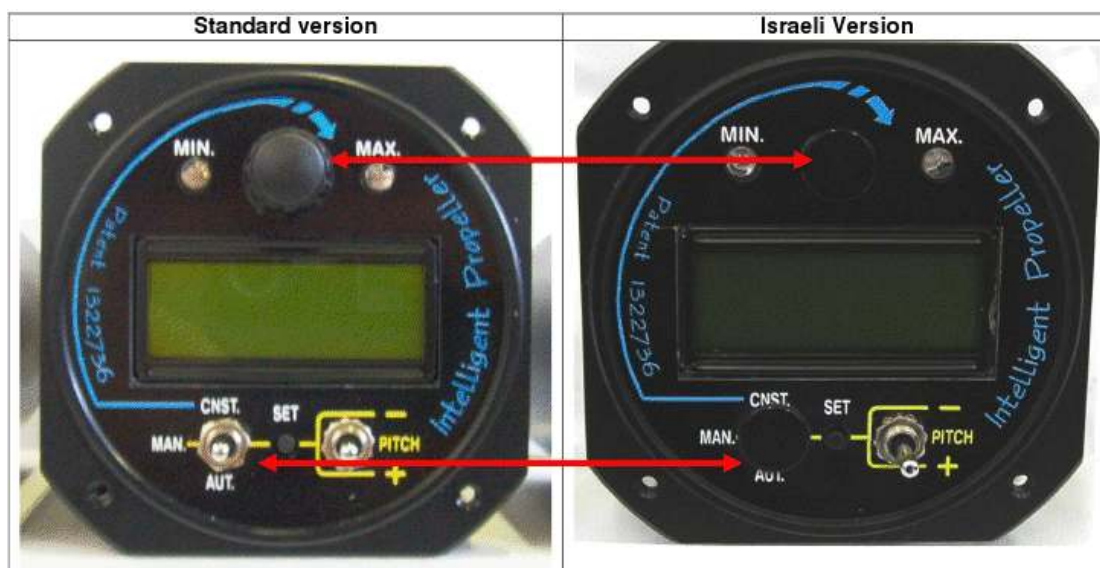
לאור העובדה, כי הוצבו תנאים לרישוי הפרופלור בארץ בהפעלה אוטומטית בלבד, ללא התערבות הטייס, בוצעו השינויים המתחייבים מכך. מבחינה ויזואלית בתוך התא, כך נראה השינוי:
