דוח בירור נתונים בטיחותי

תיק תקרית חמורה מס' 11-49

- טיפוס לאחר ההמראה מול מסוק נוחת -

15.5.11	בתאריך
	בין
צסנה 172	כלי הטיס
4X-CHV	סימן רישום
	לבין
מבנה של שני מסוקי פתן	
של חיל האוויר	
שדה דב	מקום האירוע

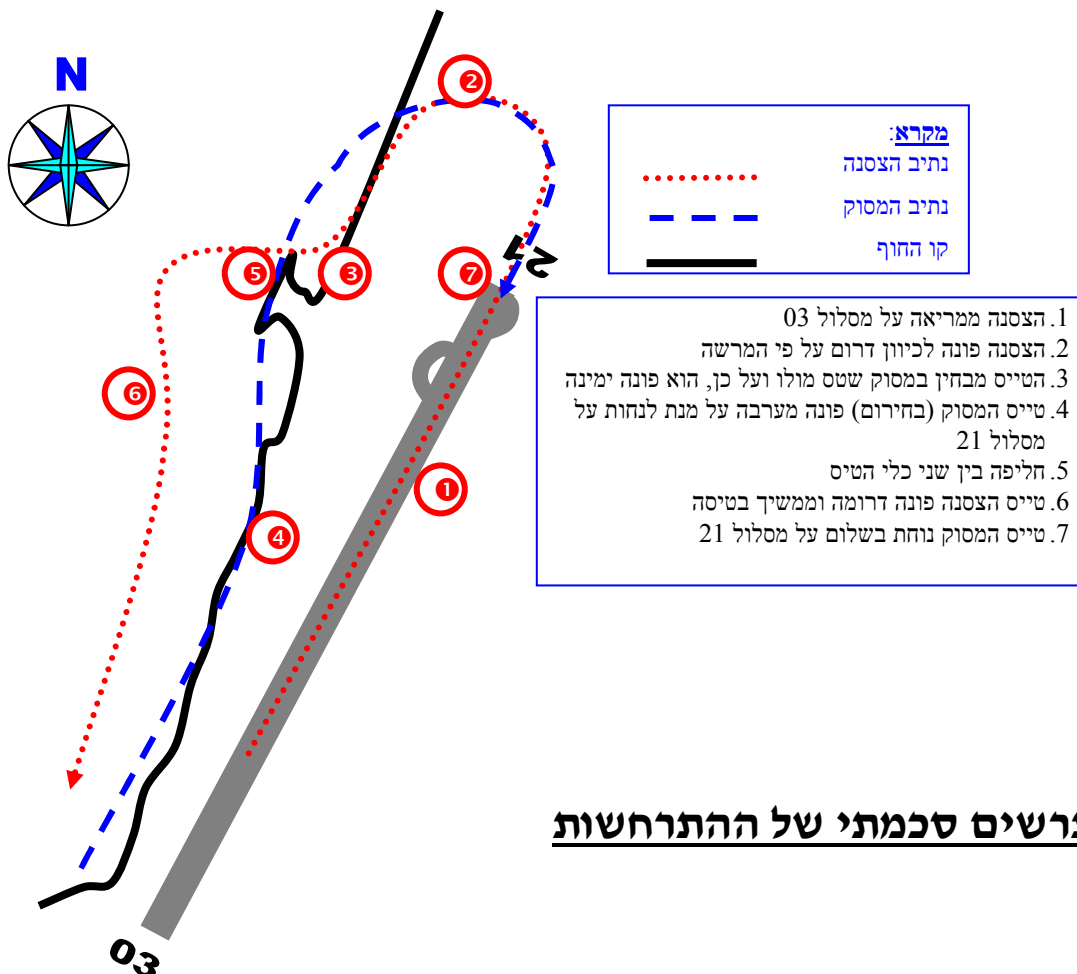
תוך כדי טיפוס הצסנה לאחר הפניה לדרום, הבחין הטייס במסוק המנמך מולו, משכך, הפסיק את הטיפוס ופנה ימינה (מערבה) ליצירת הפרדה. טייס המסוק שלא הבחין כלל בצסנה, פנה אף הוא למערב לצורך נחיתה על מסלול 21 שאושר לו. בין שני כלי הטיס ארעה חליפה קרובה, ולאחריה שב המטוס לנתיבו בכיוון דרום והמסוק נחת בשלום.

תרשים סכמתי של ההתרחשות
