דוח בירור נתונים בטיחותי

דוח ברור נתונים מס' 5-11

- נחיתה עם חיווי כן נסע ראשי לא נעול -

14.1.11	בתאריך
TB20	כלי הטיס (טרינידד)
4X-CBJ	סימן רישום
שדה תימן	מקום האירוע

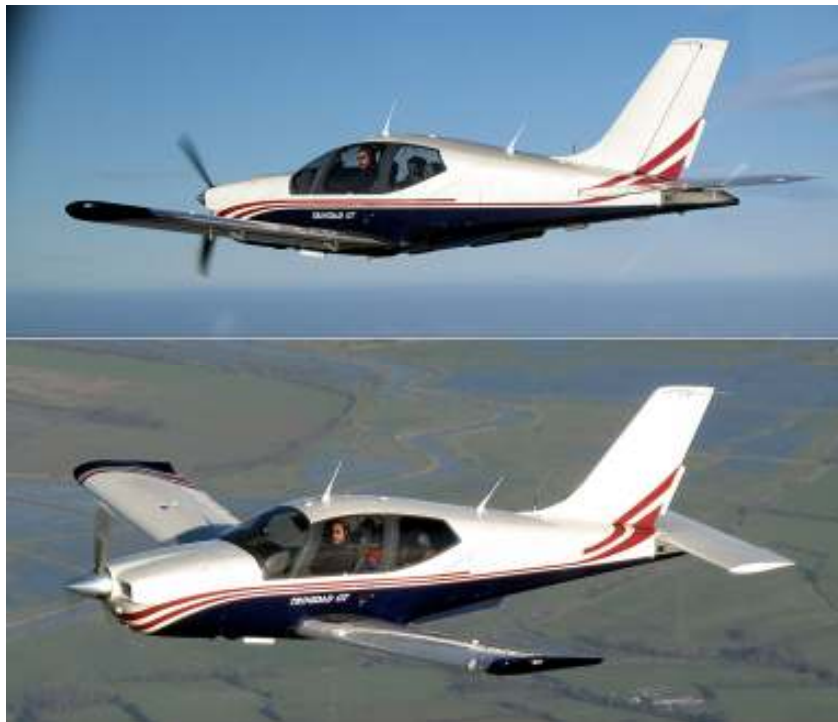
טרינידד, סוקטה ("פשוש" בחה"א)

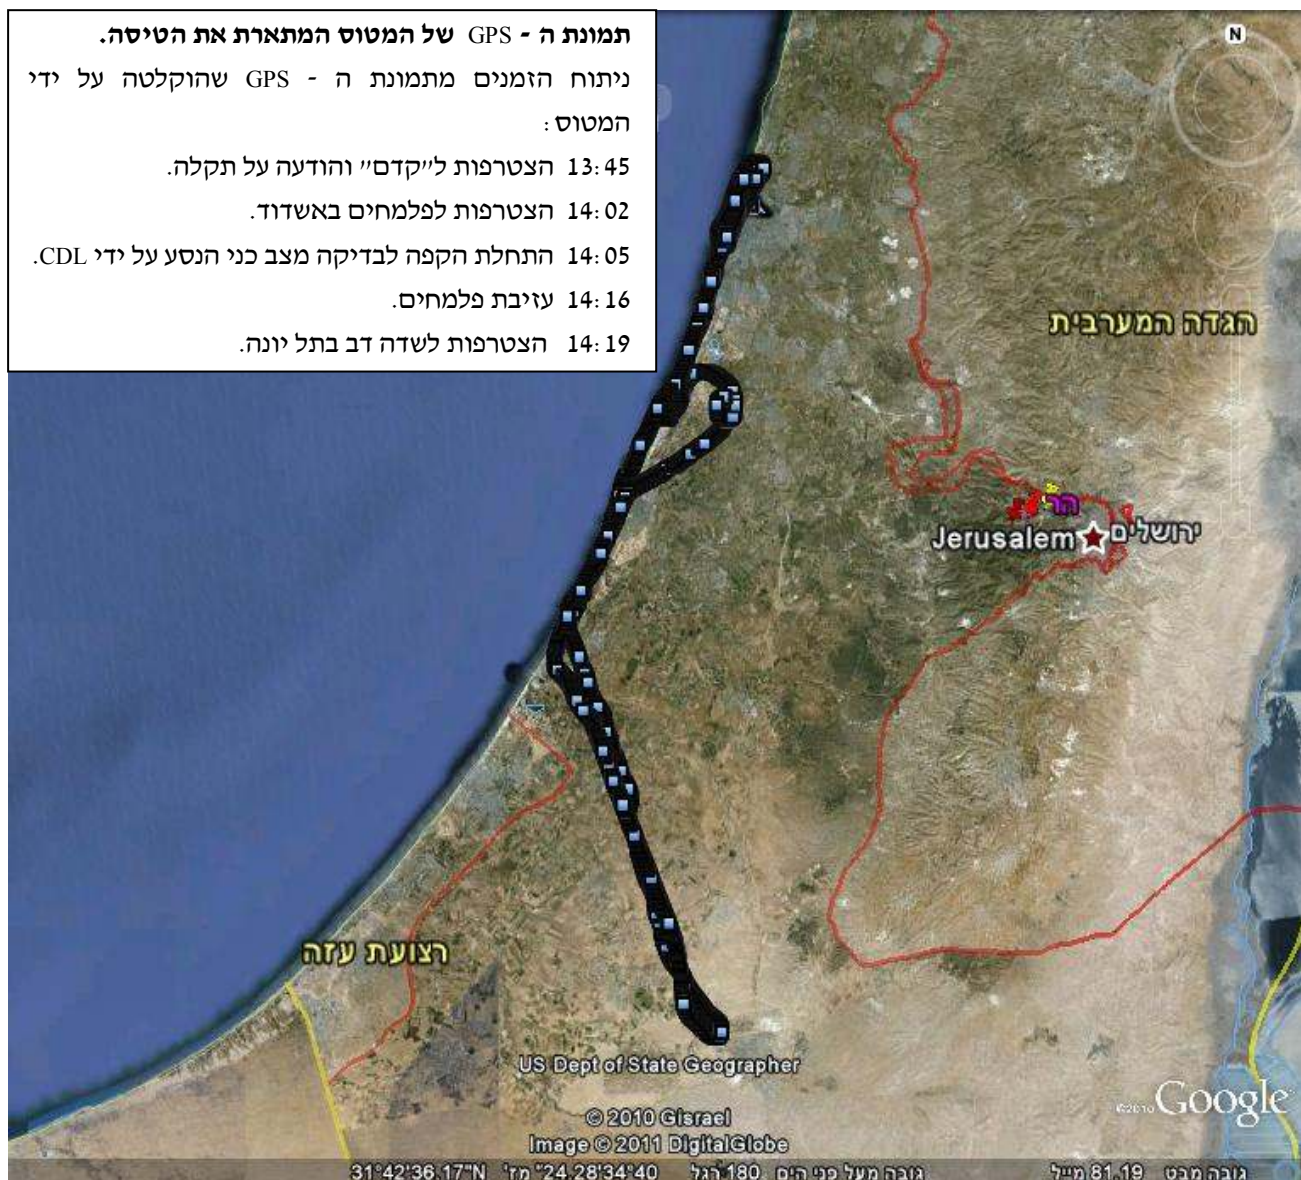
עם הגיעו לשדה דב נשאל הטייס כמה דלק נותר והשיב, "כחצי שעה", תוך "שהותיר" לעצמו רזרווה קטנה. הטייס התבקש לבצע יעף נמוך ושוב נמסר לו שהכול נראה במקומו. אחר כך התבקש הטייס להמתין בהקפה עד קבלת אשור נחיתה. הערה: מבלי שנאמר לטייס, הועלתה גם האופציה לשלוח אותו לנחיתה בחיפה. לאחר כ - 25 דקות, נאמר לטייס שהנחיתה מאושרת, ברם, שעליו להמתין להגעת צוותי החרום. לאחר המתנה של כ - 5 דקות נוספות, קיבל הטייס אישור לנחות על מסלול 21. הטייס החליט לבצע "נגיעה קלה" ו"ללכת סביב", לפני שינחת באופן מלא, וזאת במטרה כפולה: לנסות לנעול את כן הנסע, במכת הנגיעה, אם הכן אינו נעול, או לקבל אינדיקציה וודאית שהכן אינו נעול. לאחר שהשלים הקפה נוספת, ביצע הטייס נחיתה מלאה, בהתאם להוראות הבד"ח בנחיתת חרום - עם הנגיעה כיבה המנוע, סגר ברז דלק ומפסק ראשי. תוך ניצול התנע של המטוס, הצליח הטייס להסיע עד לרחבה Y שם נעצר המטוס.
