## דוח בירור נתונים בטיחותי

תיק תאונה מס' 11-50

- כשל בורג מזלג בכך הנסע קדמי -

17.5.11	בתאריך
פייפר אצטק	כלי הטיס
4X-CCM	סימן רישום
ראש פינה	מקום האירוע

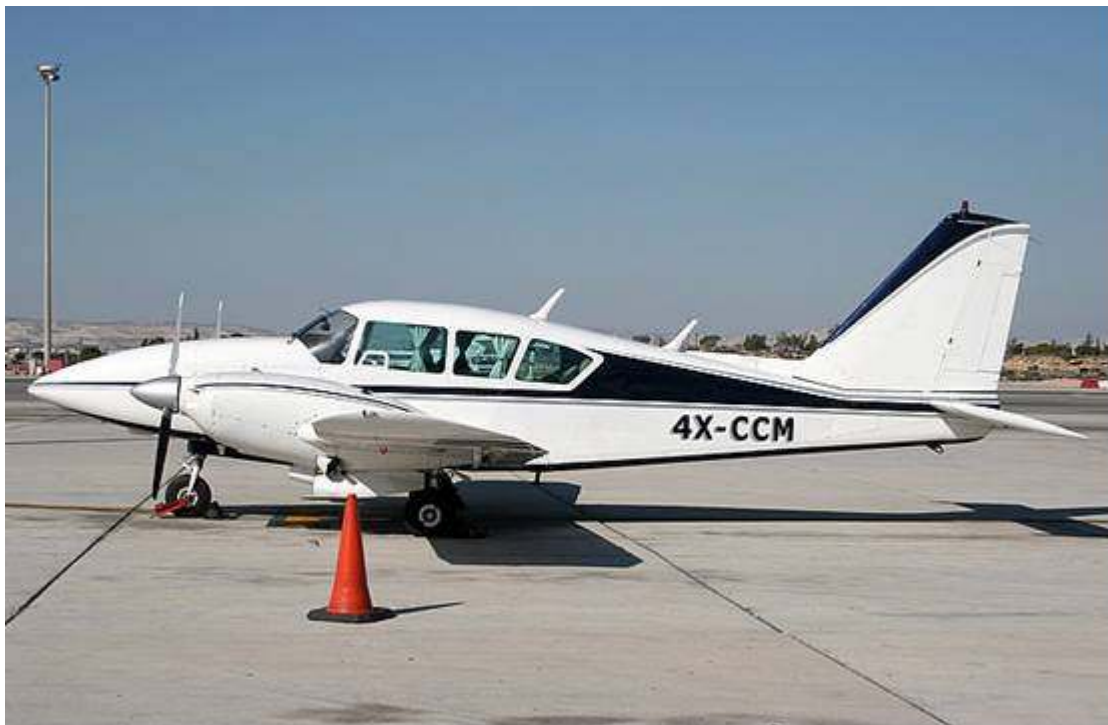
המטוס נשוא התאונה

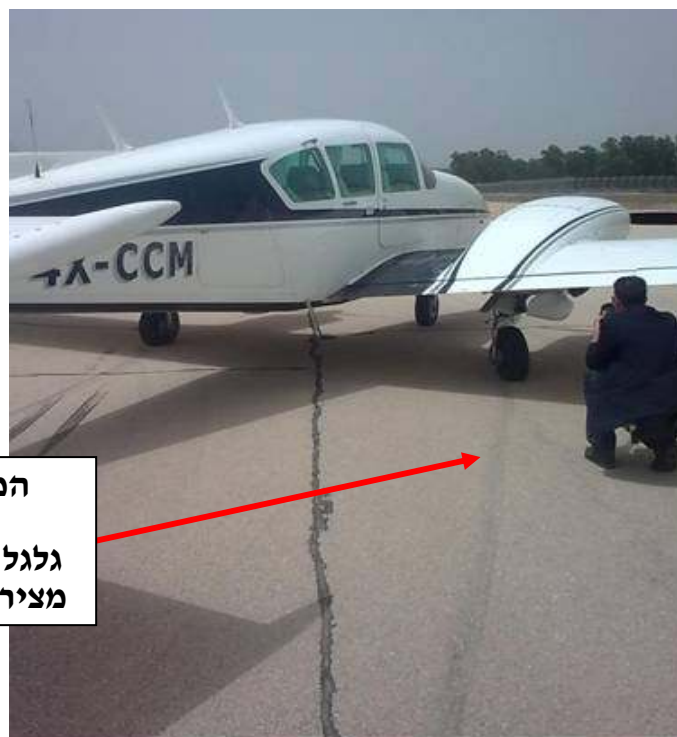
בבדיקה ראשונית נראה כלי הטיס על המסלול, כשחרטומו מוטה ימינה מציר המסלול, וגלגל ימין מוטה כ - 45 מעלות שמאלה מציר האורך של המטוס. מזלג כן נסע ימין, המורכב משני חלקים המחוברים באמצעות בורג, נמצא כשהוא מופרד ונמצאו שני חלקי הבורג. בשיחת הטייס עם החוקר הראשי ביקש האחרון לשמור עבורו את הבורג לבדיקה, כתנאי לשחרור המטוס לטיסה, לאחר החלפת הבורג.

המטוס על המסלול  
בראש פינה.  
גלגל ימין מוטה שמאלה  
מציר האורך של המטוס.

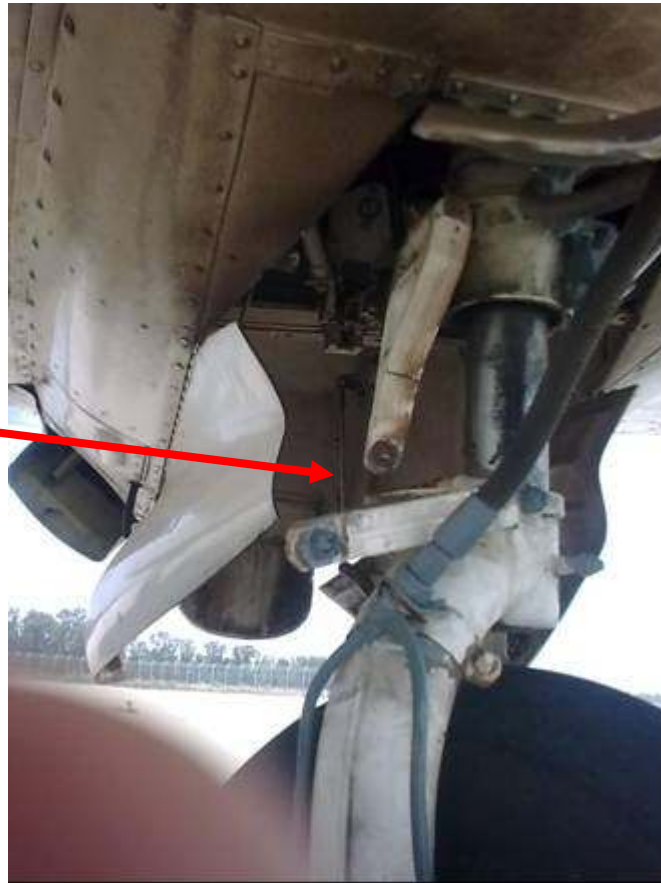
מזלג כן נסע ימין, מופרד.  
בורג חיבור ציר המזלג נמצא  
שבור לשניים.

לאור ממצאי המעבדה, בדבר אופי הכשל שאותר בבורג חיבור מזלג כן נסע ימין, שנבע מגזירה בעומס יתר חד פעמי, נראה כי הנחיתה בוצעה כשחרטום המטוס היה מוטה לימין בזווית גדולה יחסית, בעוד גוף המטוס היה ב"סחיפה" שמאלית. כתוצאה מהמצב האמור, פעלו על הבורג בנגיעה, שני כוחות משמעותיים שיצרו לבסוף גזירה.

בורג החיבור הגזור נשאר במקומו במהלך ההסעה לחניה, ובהמשך, בהסעה להמראה, עד לשלב בו פנייה כל שהיא של הגלגל גרמה לשחרורו המוחלט מציר המזלג, דבר שגרם לסטיית כן הנסע שמאלה ביחס לציר האורך של המטוס.

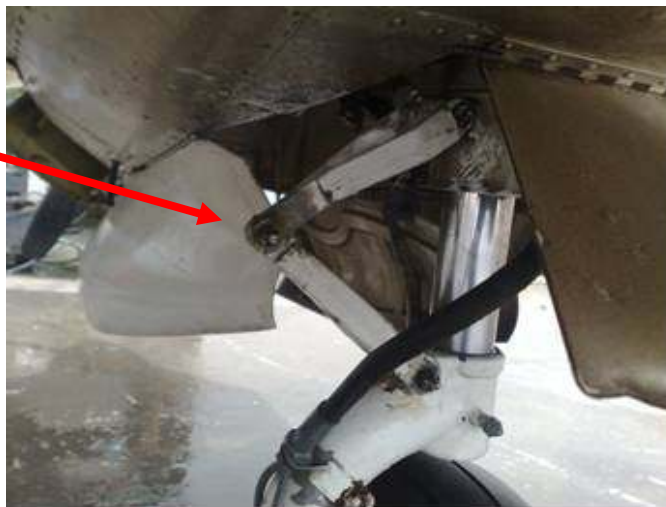
מזלג כן נסע ימין  
לאחר תיקון

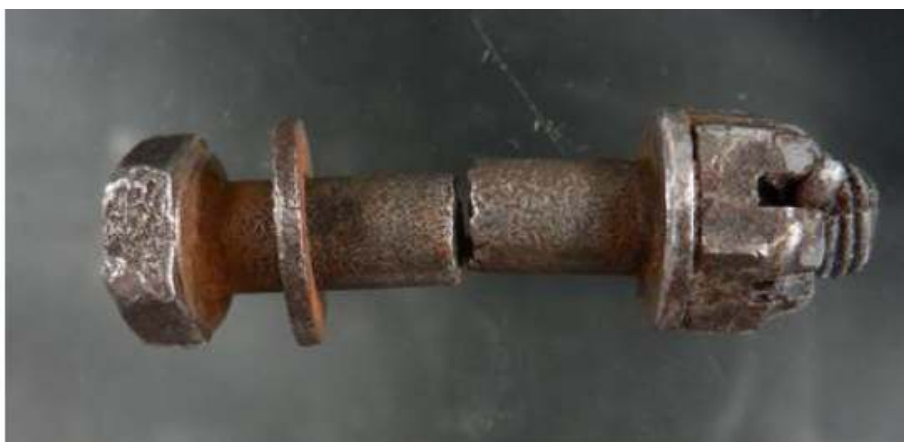
בורג מחבר ציר המזלג נשלח לבדיקת מעבדה. בבדיקה נמצא כי הבורג נגזר תחת עומס יתר חד פעמי. היינו, לא היה כשל מטורגי קודם, שגרם לגזירה.

שני חלקי הבורג שכשל

- 3.1 האירוע מאופיין כאישי צוות אוויר, נבע מביצוע נחיתה עם רוח צד חזקה, בטכניקה של הכנסת החרטום לרוח, תוך החלקת המטוס. כתוצאה מהסחיפה שנוצרה בעת הנגיעה, הופעלו על בורג המזלג עומסי צד מנוגדים שגרמו לגזירתו.
- 3.2 הבורג הגזור נותר במקומו ועקב כך התאפשר לטייס לבצע את היגוי המטוס על הקרקע עד לשלב ההסעה לקראת ההמראה, בו ניתק הבורג, דבר שגרם להפרדת המזלג ולהטיית הגלגל בזווית של 45 מעלות ביחס לציר האורך של המטוס.
- 3.3 העדר מגבלה לנחיתה עם רוח צד צולבת, חרף הסיכונים הנובעים מנחיתה ברוח צולבת בעלת עוצמה, מהווה ליקוי בספר המטוס/הטייס ובסעי' החברה המפעילה.

- 4.1 לשקול הצורך בקביעת עוצמת רוח מרבית המותרת לנחיתה ברכיבי רוח שונים.  
אחריות: מנהל רת"א  
מועד ביצוע: 1.9.11
