## דוח בירור נתונים בטיחותי

תיק תאונה מס' 51-11

- הזדקרות בניסיון המראה מחוץ למסלול -

20.5.11	בתאריך
דריפטר	כלי הטיס
4X-HEN	סימן רישום
עין ורד	מקום האירוע

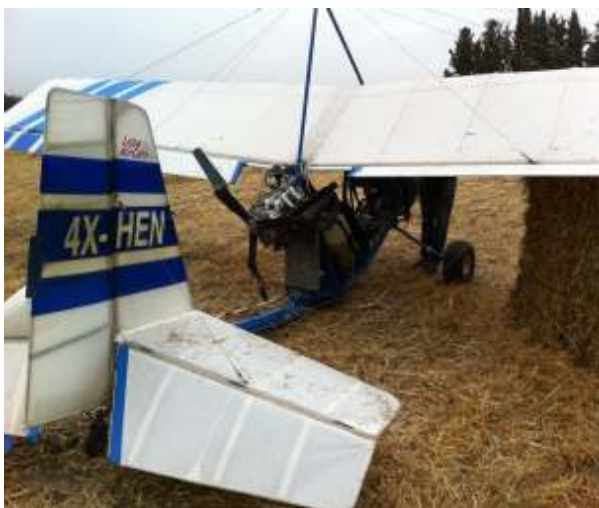
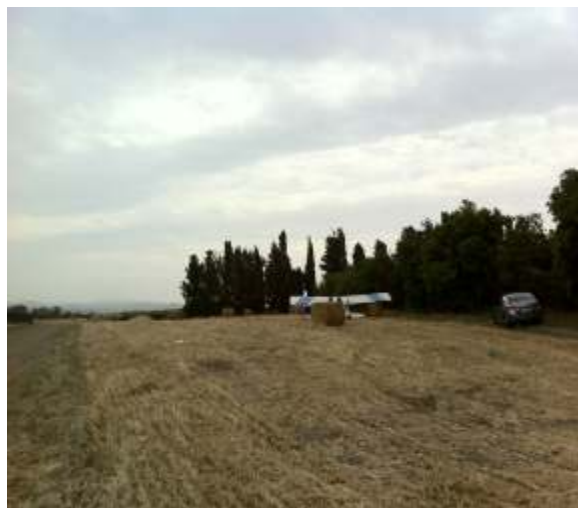
ביום שישי, ה' – 20 במאי 2011, בשעה 09:00 לערך, המריא הטייס עם מטוס דריפטר לטיסה קצרה, כהכנה לפני מבחן רמה שהיה מתוכנן באותו היום. לאחר ריצת המראה בת 30 מטר לערך, על מסלול 07 בעין ורד, החלה סחיפה ימינה. המטוס ירד מהמסלול והמשיך לרוץ בצידו, על שדה חיטה שנקצר לא מזמן. לאחר כ- 50 מטר ניתק הטייס את המטוס מהקרקע כדי לעבור מעל חבילות חציר שהיו לפניו. המטוס הזדקר בגובה של מספר מטרים והתרסק על הקרקע. אף המטוס נשבר, הבום והזנב התכופפו מעצמת המכה והפרופלור נשבר מהפגיעה בבום. הטייס יצא ללא פגע.

המטוס באתר ההתרסקות

כתוצאה מהפגיעה בחרטום, הופעל מומנט חזק על הבום (מרכב הזנב) שהתכופף כלפי מעלה ופגע בפרופלור. גם מייצב הגובה השמאלי נפגע.

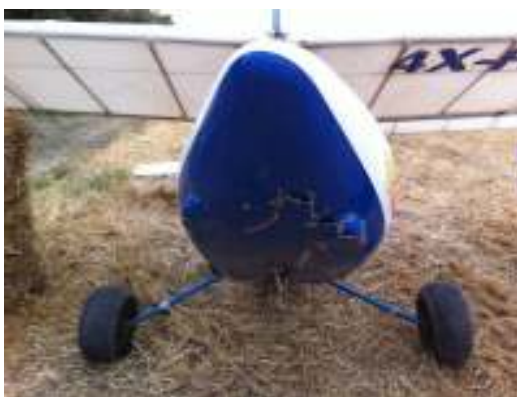
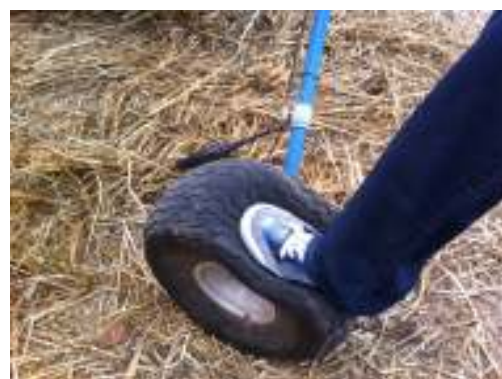
בבדיקה לאחר התאונה נמצא, שגלגל ימין חסר אוויר בגלל נקר. הטייס טען כי הוא בדק את הגלגלים בראיה לפני ההמראה, אך לא בדק אם היו מנופחים כהלכה. חשוב לציין, שבהמשך לנתיב ריצת ההמראה, במרחק כ - 30 מטר ממקום ההתרסקות, נטועה שדרת ברושים גבוהה, שאם הטייס היה ממשיך בתהליך ההמראה, לא היה באפשרותו לחלוף מעליה, ובסבירות גבוהה שהוא היה פוגע בעצים ומתרסק. הטייס הבחין בעצים בתחילת הריצה, אך לא העריך את עוצמת הסחיפה של המטוס וסבר שיעבור בצידם.

### מצב חוסר האוויר בגלגל הימני והפגיעות שאותרו באף המטוס

הטייס ביצע בדיקות לפני יציאה לטיסה, אך הסתפק בבדיקת ראייה של הגלגלים ולא הבחין שבגלגל ימין יש נקר. בבדיקת ראייה, הגלגל נראה שלם ורק בלחיצה עליו ניתן להבחין בנקר.

- 3.1 התאונה מאופיינת כאישית צ"א, החלה בבדיקה שטחית של המטוס שביצע הטייס לפני הטיסה, שבעטיה, לא שם לב לכך כי חסר אוויר בגלגל הימני של המטוס והמשיכה בהתעקשות להמריא למרות שירד מהמסלול.
- 3.2 קיימת סבירות גבוהה שהסחיפה ימינה ארעה בשל מחסור האוויר בצמיג הגלגל הימני מבלי שהטייס הצליח לתקן את הסטייה שנוצרה.
- 3.3 חרף הסטייה של המטוס במהלך ההמראה, לא מצא הטייס לנכון להפסיק את ההמראה, ולמרות שנסחף לשדה שנמצאו בו ערימות חציר, תמרן את המטוס על מנת לחלוף מעליהן ואף הצליח לטוס מרחק קצר בסיוע השפעת אפקט הקרקע.
- 3.4 לאחר שהתרומם באוויר, התפוגג אפקט הקרקע, והמטוס הזדקר ופגע בקרקע.
- 3.5 הטייס הציג רמת טיסה זמנית נמוכה שלווה בקיבעון – להמריא ויהי מה. למרות הסחיפה והמכשולים שנערמו בדרכו, לא נקט, בשום שלב, בפעולה להפסקת ההמראה. הערה: אין מן הנמנע שטיסת המבחן שנכונה לו מיד אח"כ, תרמה את חלקה להתעקשות להמריא.
