דוח סופי לחקירה בטיחותית

תיק תאונה מס' 10-53

- נחיתת חירום עקב כביית מנוע באוויר -

3.6.10	תאריך
ATR-72	סוג כלי הטיס
4X-AVW	סימן רישום
עובדה	מקום האירוע

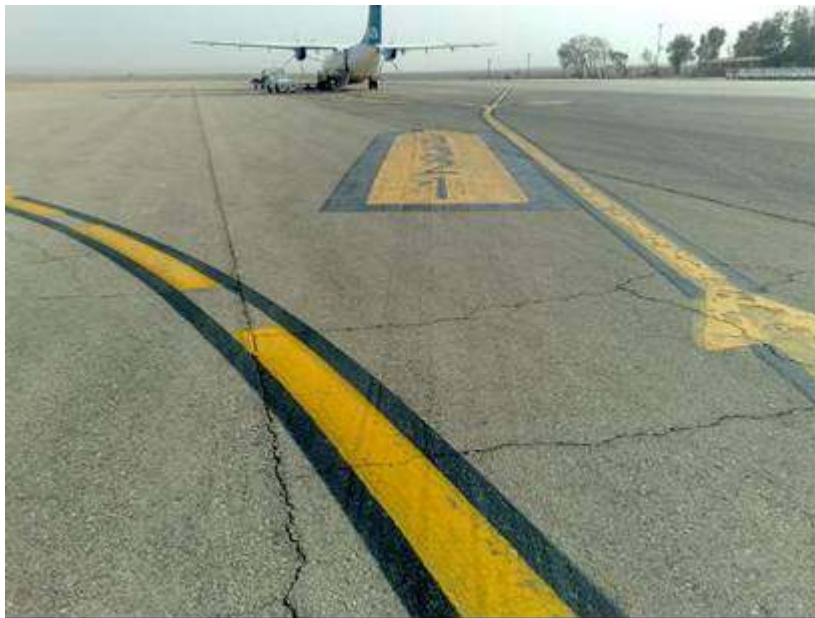
1.5.3 בשדה הנחיתה נמצא המטוס ברחבת החניה הסמוכה לטרמינל האזרחי. המטוס נמצא ללא חנקן בשני גלגלי כן נסע שמאל. סימני חריצה/צמיגים נראו על מסלול ההסעה, המתחילים כמאה מטר מנקודת פינוי המסלול הראשי.

סימני צמיגי המטוס לאורך מסלול ההסעה ברחבת החניה

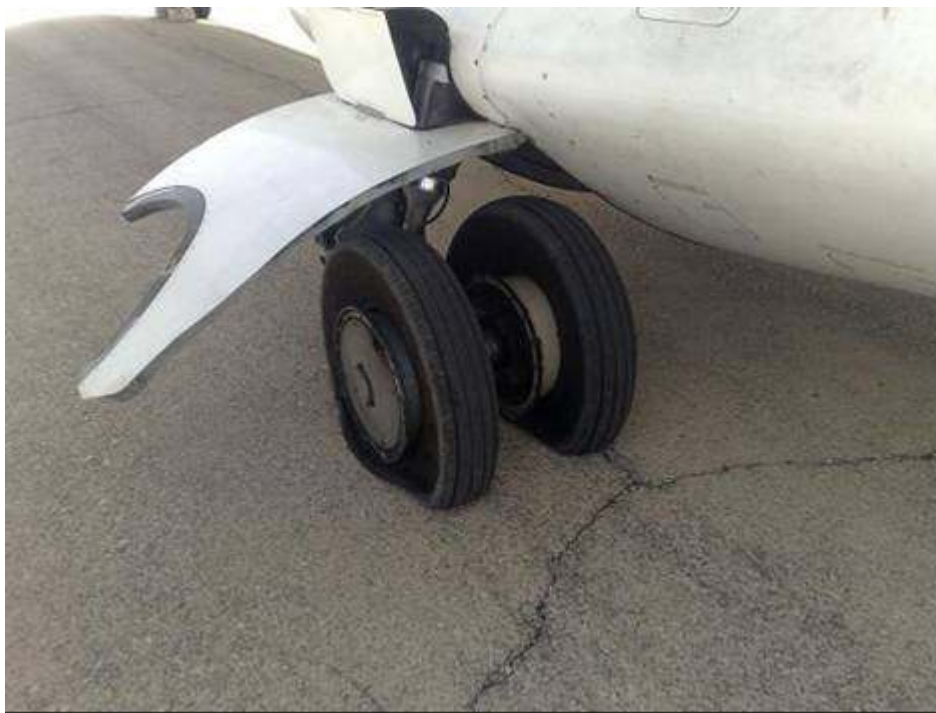
כן נסע שמאל וסימני הצמיגים במקום עצירת המטוס

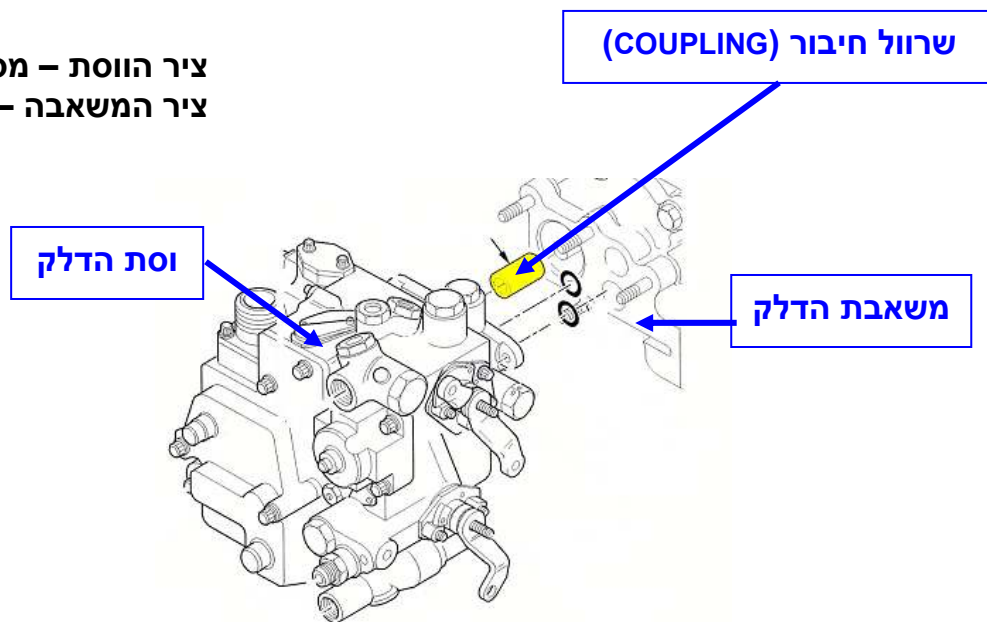
בבדיקה חיצונית נמצא, כי השרוול המחובר בין משאבת הדלק לווסת הדלק, שבור למספר חלקים.

ציר הווסת – מסתובב חופשי
ציר המשאבה – מסתובב קשה

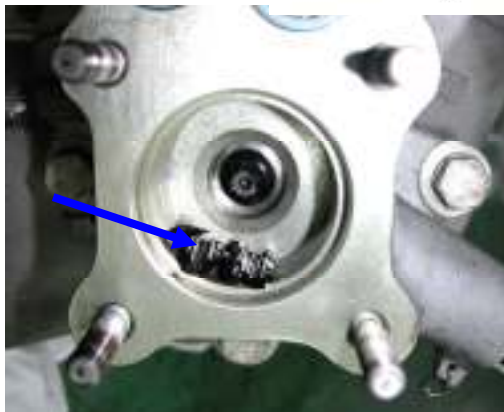
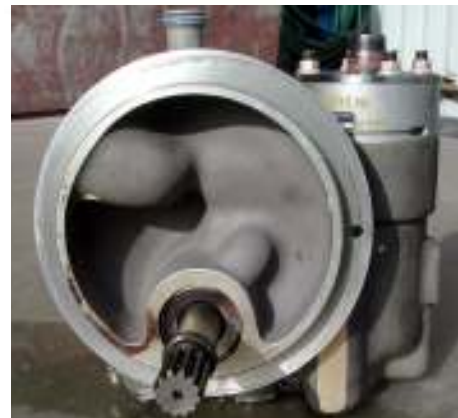
שרידי
שרוול
החיבור

החלק השבור נתקע בין המנופים למשקולות וכתוצאה מכך ציר המשקולות התקוע גרם לגזירת תותב הפיבר המחובר למשאבת הדלק.

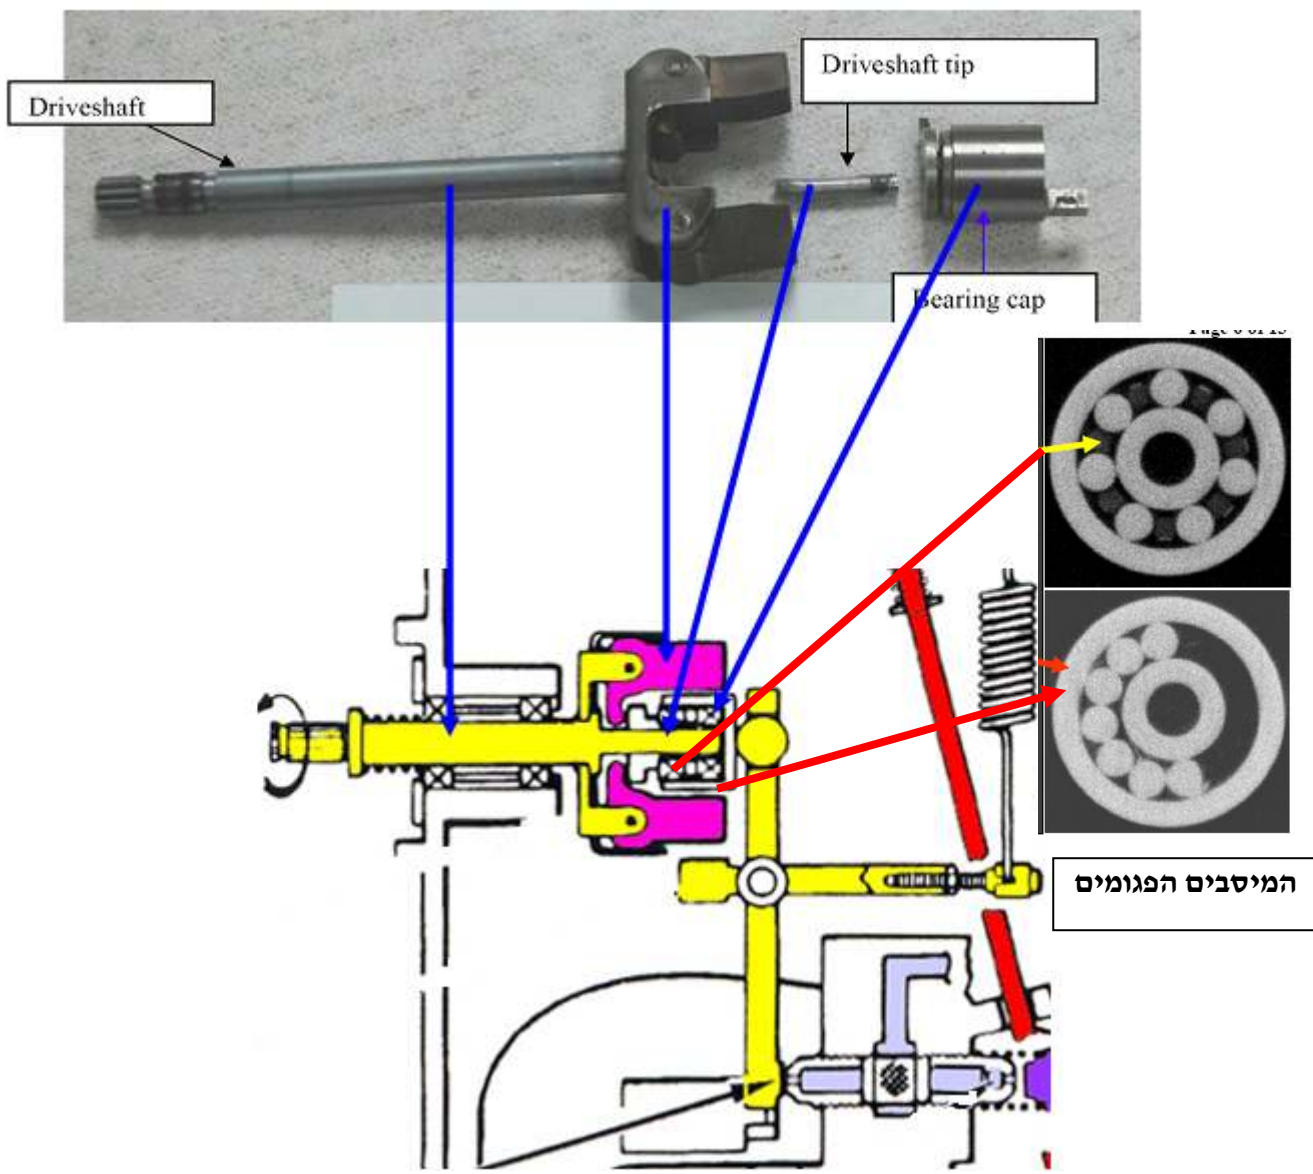
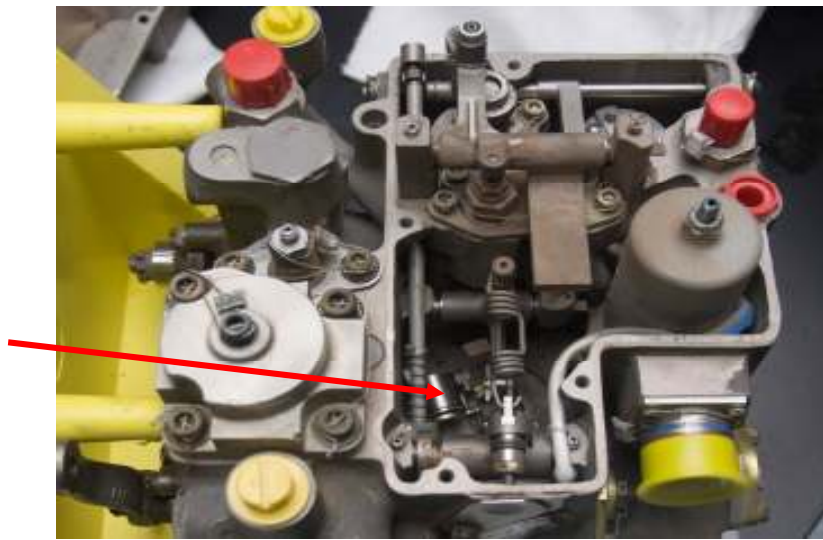
לאחר הסרת המכסה מווסת הדלק נחשפו המשקולות ומערכת המנופים המשפיעה על PY. ה- BEARING CAP נמצא **מנותק מהמשקולות** והציר המקשר בין המשקולות ל- BEARING CAP נמצא שבור.

בחקירה שביצע היצרן, נמצאה שחיקה רבה במיסב הקצה של הציר ובנוסף, נמצא שהוא יבש (ללא משחת סיכה שככל הנראה, דוללה בדלק הזורם ביחידה). כתוצאה מהאמור לעיל, המיסב יצר התנגדות לסיבוב הציר ותוך

כדי כך, גם גרם לו להסתובב בתנועה סיבובית לא מרכזית. פעולה במצב כזה הביאה לשבר התעייפות של הציר.

היתקעות החלק בין המנופים גרמה ל"דליפה גדולה" של PY, **זבר שגרר ירידה משמעותית בזרימת הדלק למנוע.**

סיכום: כשל ציר ה - BEARING CAP גרם לתגובת שרשרת בתוך הווסת, שבסופה הופחתה זרימת הדלק למנוע, עד לכיבוי.

החלק השבור "טייל" בבית המשקולות
