דוח בירור נתונים בטיחותי

תיק תאונה מס' 56-11

- פגיעה בקו חשמל ביציאה מיעף ריסוס -

26.5.11	בתאריך
טורבו טראש	כלי הטיס
4X-AFE	סימן ריסוס
דרומית לשומריה	מקום האירוע

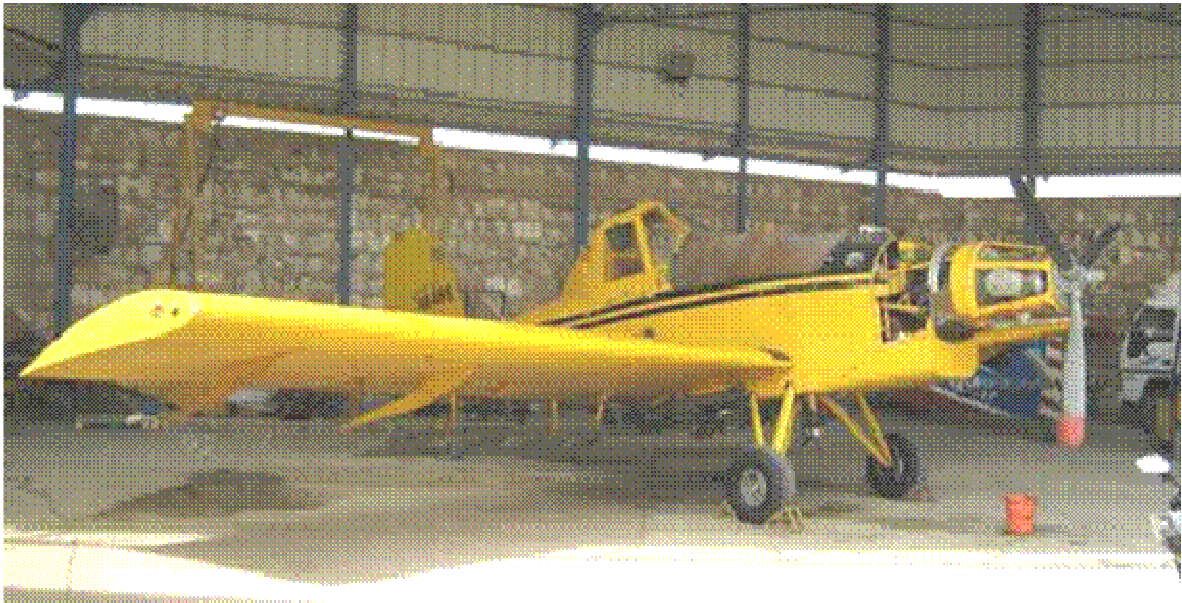
ביציאה מפס הריסוס השני, במהלך ביצוע עבודת ריסוס בשדה הסמוך לקיבוץ שומריה, פגע המטוס בכבל חשמל. הטייס המשיך לנחיתה בשדה תימן. למטוס נגרם נזק קל. הטייס לא נפגע.

המטוס בחניה לאחר האירוע

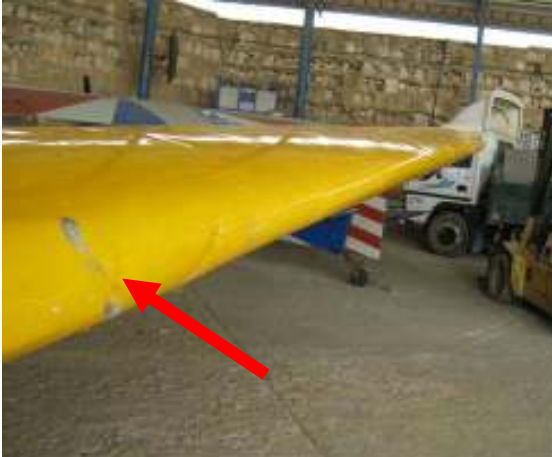
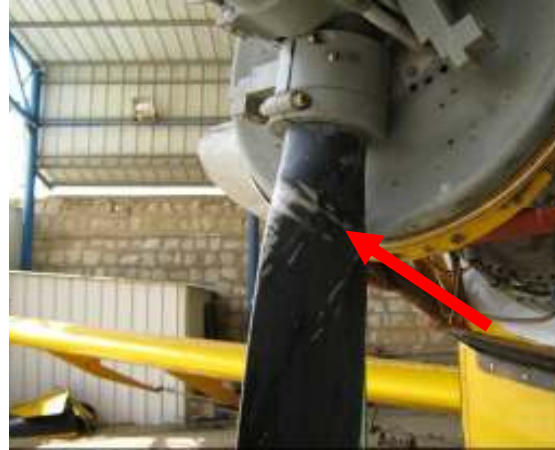
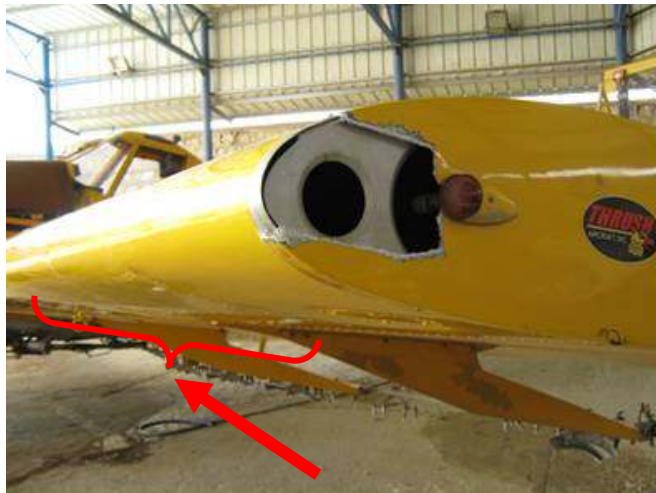
1.4.1 בבדיקה ראשונית נראה כלי הטיס חונה בעמדת החניה בשדה תימן לאחר שפורקו ממנו כונס אוויר וספינר המדחף.

1.4.2 סימני נזק נראו בלהבי המדחף, בכנף ימין ובכנף שמאל.

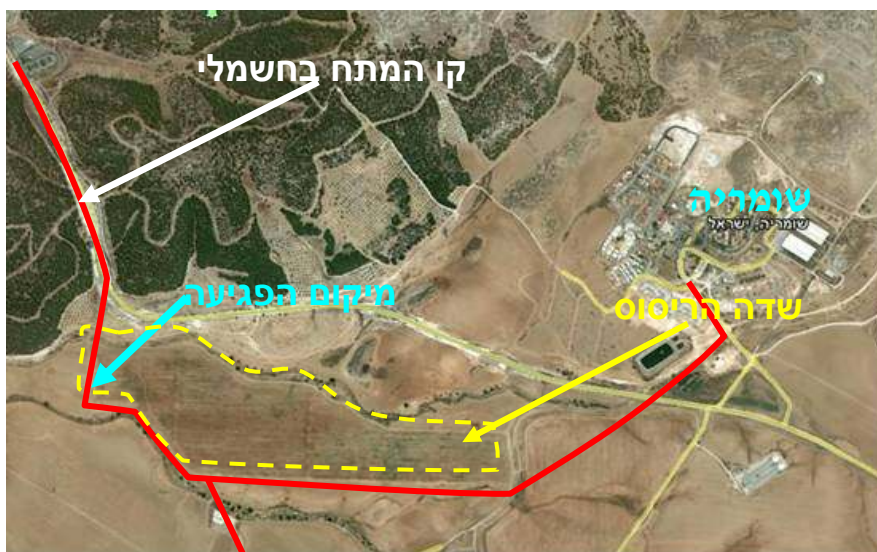
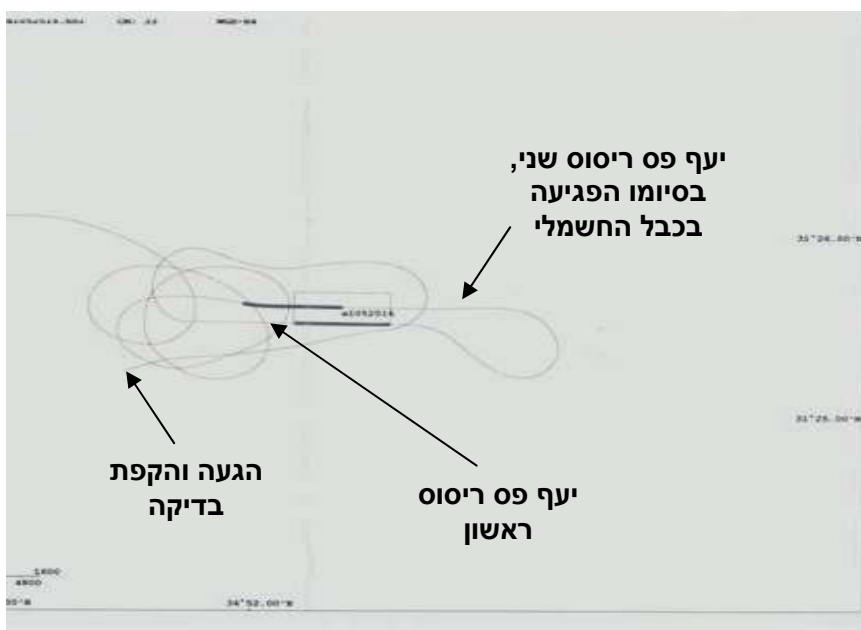
מדובר בשדה בצל הנמצא בסמוך לקיבוץ שומריה.
מצפון לשדה יורד קו מתח הפונה בתשעים מעלות מזרחה, בצמוד לחלקה בצידה המערבי.
בהמשך, ממשיך קו המתח בכיוונים דרום ומתפצל לשני קווים, אחד לדרום ואחד למזרח.
הפגיעה התרחשה בקטע הקו הסמוך לנקודת התשעים מעלות שתוארה לעיל.

נתיב הטיסה על-פי ה-GPS של המטוס

3.2 מבנה פריסת קו המתח באזור השדה - מסוכן. הסכנה נובעת מפניית התשעים מעלות ומהעובדה שאין סימון על קו המתח, שיזהיר את הטייס מפני הסכנה.
