דוח בירור נתונים בטיחותי

תיק תאונה מס' 11-58

- "קנגורו" ונזק למדחף ב"הליכה סביב" -

28.5.2011	בתאריך
M20J (מוני)	כלי הטיס
4X-ARO	סימן רישום
ש"ת הרצליה	מקום האירוע

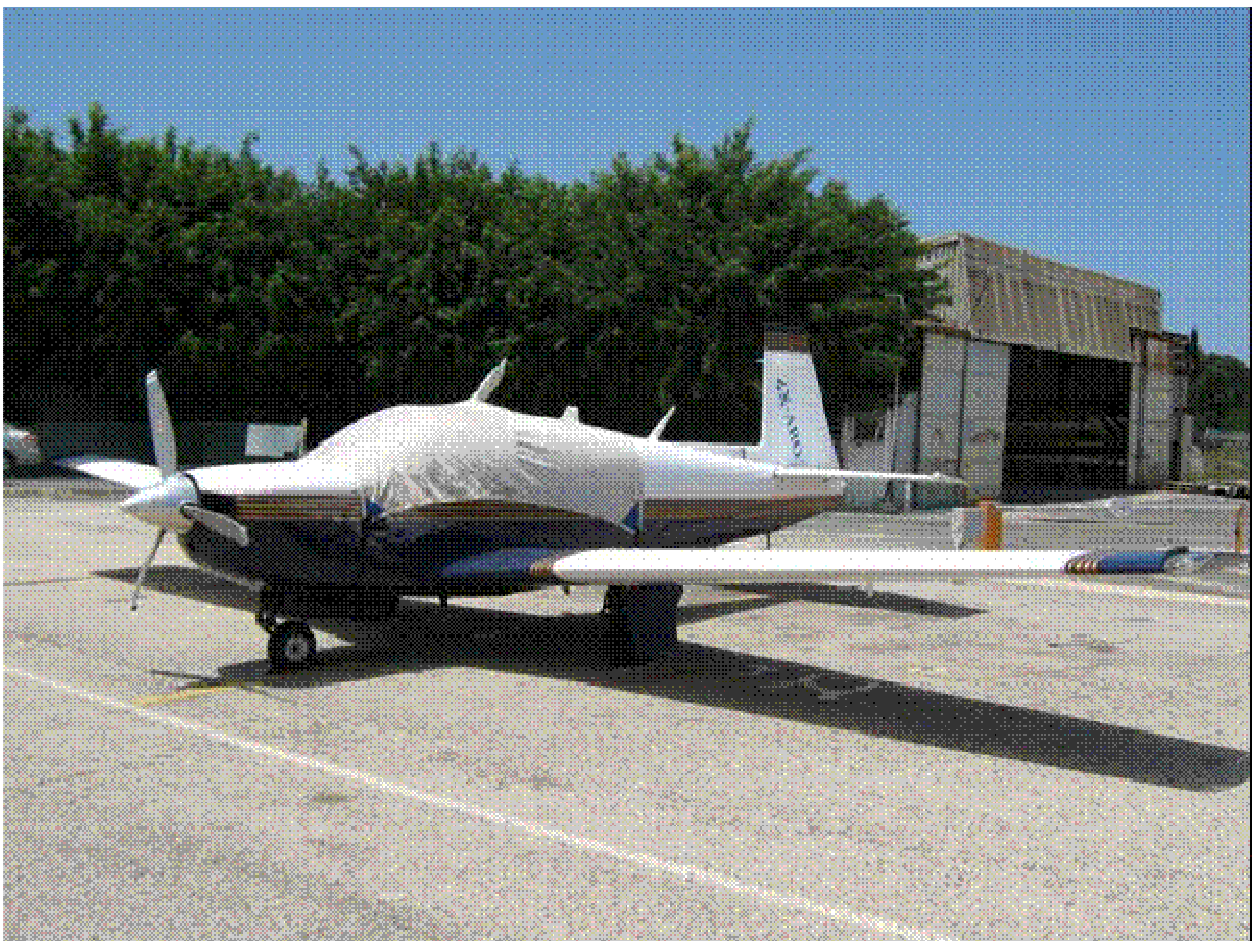
המטוס בחניה לאחר האירוע

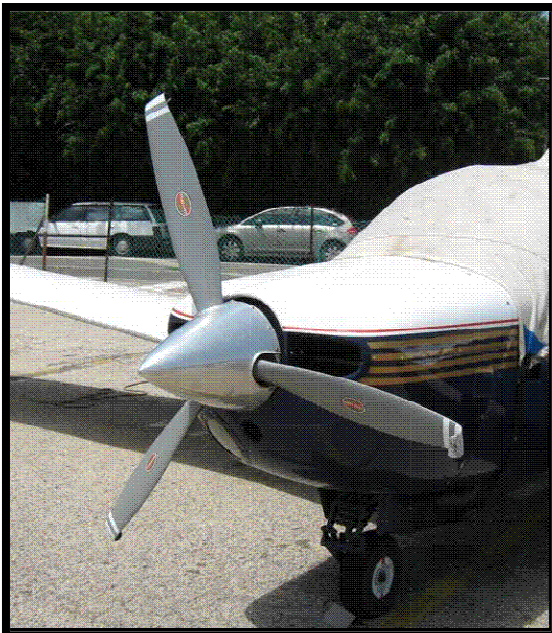
בבדיקה ראשונית של המטוס בעמדת החניה המזרחית בשדה התעופה בהרצליה, נראו סימני כיפוף בשלושת להבי המדחף, בשני להבים הכיפוף מוטה פנימה, ובאחד מוטה החוצה. סימני נזק אותרו גם במשכך כן נסע קדמי. ממגדל הפיקוח נמסרו שני חלקי גומי שנאספו בביקורת מסלול לאחר האירוע, המשויכים לנזק שנגרם למשכך כן הנסע הקדמי.

להבי הפרופלור לאחר האירוע

- 3.1 **האירוע מאופיין כאישי צוות אוויר, נבע מטכניקה לקויה, שבעטיה, בסבירות גבוהה דחף הטייס את אף המטוס למסלול, לאחר ניתור שחוה המטוס בנגיעה במסלול. כתוצאה מכך, בוצעה הנגיעה הבאה על כן הנסע הקדמי כשחרטום המטוס נמוך, דבר שגרם לפגיעת להבי הפרופלור במסלול.**
- 3.2 **האירוע, המשתלב באירועים דומים מהעבר, מדגים שוב את העובדה, שלעיתים קרובות, ספק אם ביכולת הטייס לדעת אם להבי הפרופלור פגעו במסלול, עם כל המשתמע מכך, אם החליט "ללכת סביב".**
- 3.3 **כפי שהוזכר בתיקי חקירה שונים, קיימות שתי שיטות עיקריות לתפעול כלי טיס לאחר "קנגורו": האחת, החזקת אף והמתנה לירידת המטוס, בין אם באמצעות הוספת מעט כוח מנוע לשיכוך ובין אם לאו. והשנייה, פתיחת מנוע מלא ו"הליכה סביב". פוטנציאל הסכנה הגלום ב"הליכה סביב" לאחר "קנגורו", גבוה בהרבה מאשר בהחזקת האף לנגיעה סופית.**

לקיים דיון מקצועי, בשיתוף מדריכי טיס וטייסים ראשיים, לקביעת מאפיינים לתפעול כלי טיס לאחר "קנגורו", תוך התייחסות לעובדה שבמרבית המקרים אין הטייס יודע אם נגרם נזק כל שהוא לפרופלור, ולפוטנציאל הסכנה הגלום ב"הליכה סביב", לא כל שכן עם פרופלור לקוי.

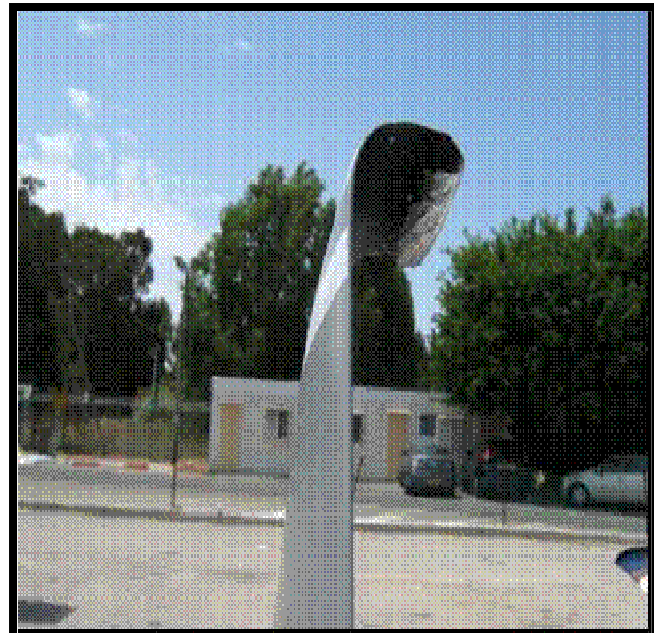
נזק באחד מלהבי הפרופלור

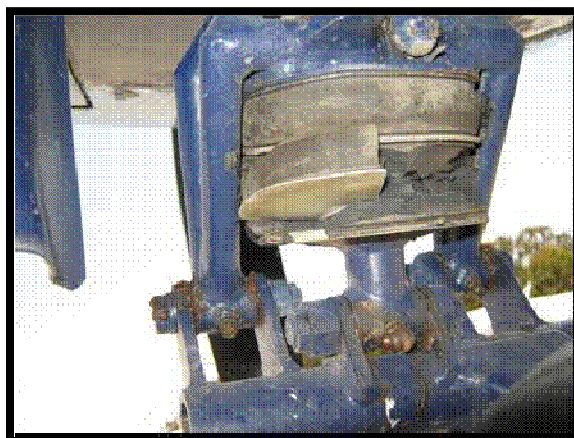
נזק למשכך כן הנסע הקדמי

למיטב זכרונו של הטייס הוא לא הרגיש כי פגע עם הפרופלור בקרקע, למרות שהנזק בחלק העליון של משכך כן הנסע הקדמי מעיד מתוך כך על פגיעה ברורה עם גלגל אף תחילה. טענה זו, שטייסים אינם חשים בזמן אמת בפגיעה קלה של הפרופלור במסלול מופיעה במספר לא מועט של חקירות.
