## דוח חקירה בטיחותית

תיק תאונה מס' 11-63

- פגיעה בצלע הר במהלך טיפוס -

11.6.11	בתאריך
זנאייר	כלי הטיס
4X-HGO	סימן רישום
אזור ערד	מקום האירוע

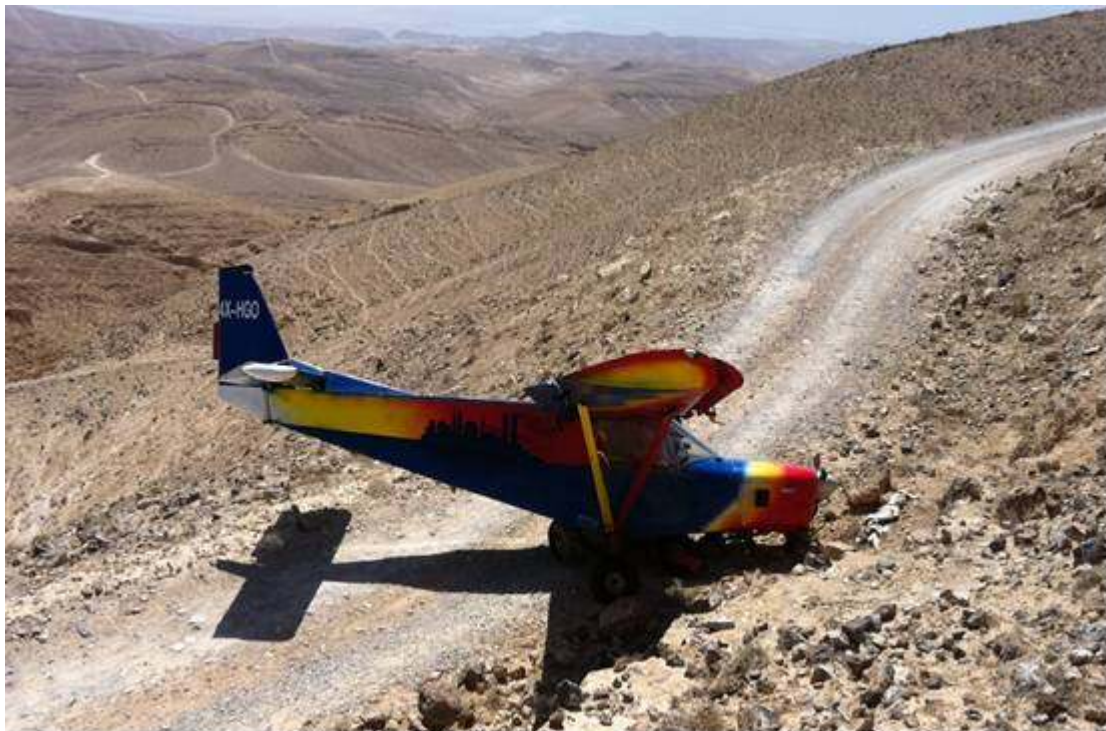
מטוס הזנאייר – לאחר הפגיעה בהר

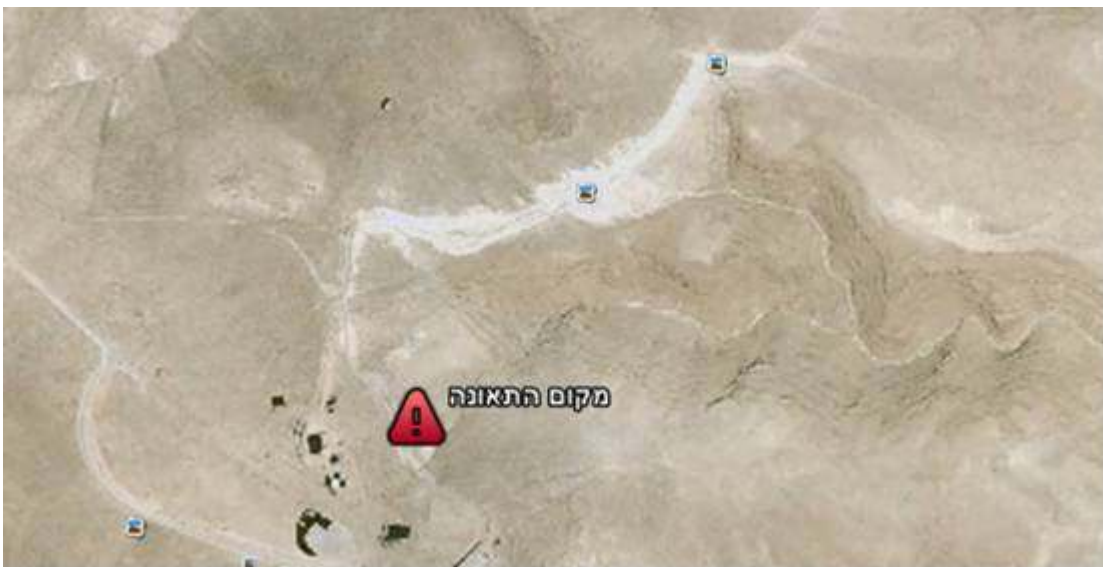
מקום המטוס לאחר הפגיעה

- 1.1.1 על צלע ההר, לרוחבו של שביל עפר.
- 1.1.2 כוון פגיעה – 330.
- 1.1.3 גובה ב - QNH – כ - 1,800 רגל.

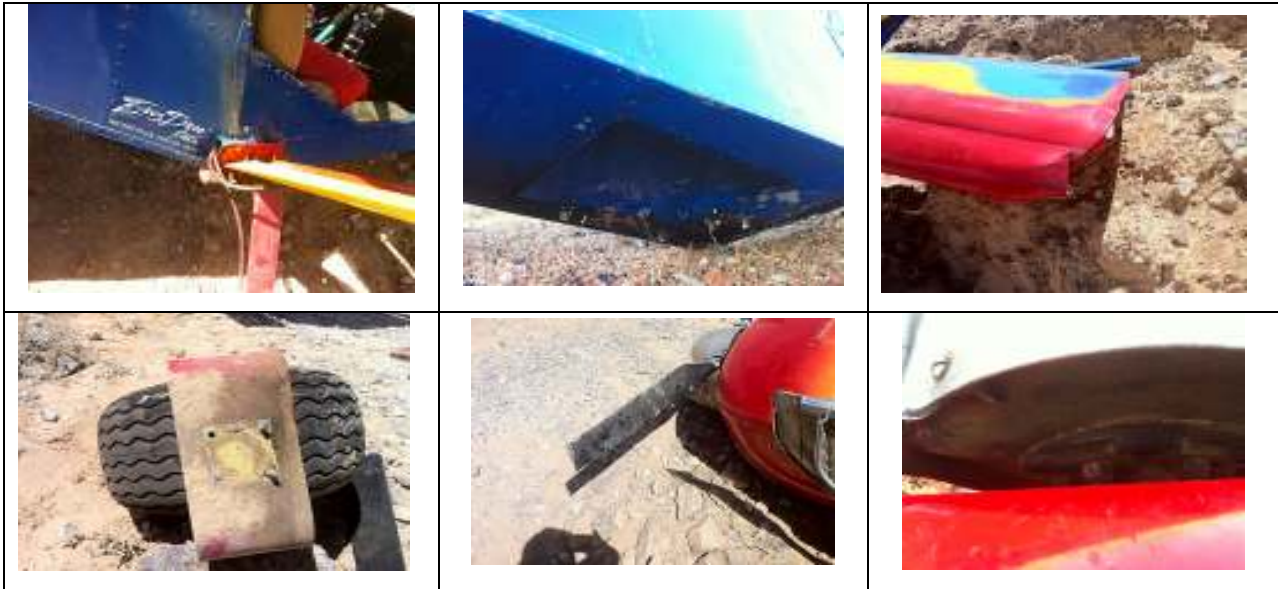
- 1.6.1.1 כן נסע קדמי קרס מתחת לגוף המטוס.
- 1.6.1.2 כן נסע ראשי שמאלי קרס.
- 1.6.1.3 להבי הפרופלור נשברו.
- 1.6.1.4 עיוות בספינר.

1.6.1.5 קצה כנף שמאל נפגע מהפגיעה בקרקע.

1.6.1.6 קריסת גוף המטוס, באזור חיבור קושרות הכנפיים.

1.6.1.7 פגיעה בגחון המטוס.
