דוח חקירה בטיחותית

תיק תאונה מס' 11-64

- גלגל "עף" בנחיתה -

4X-HKT

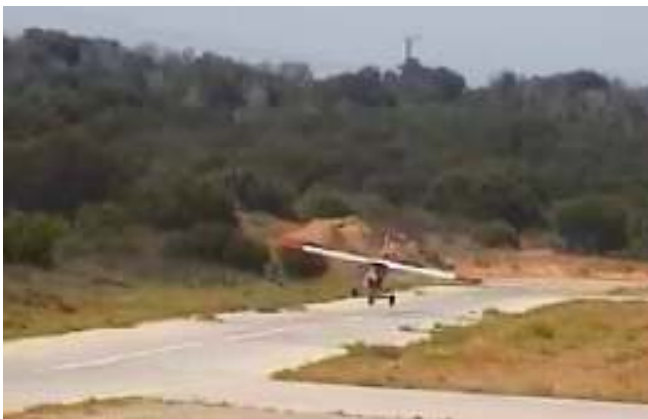
הנגיעה

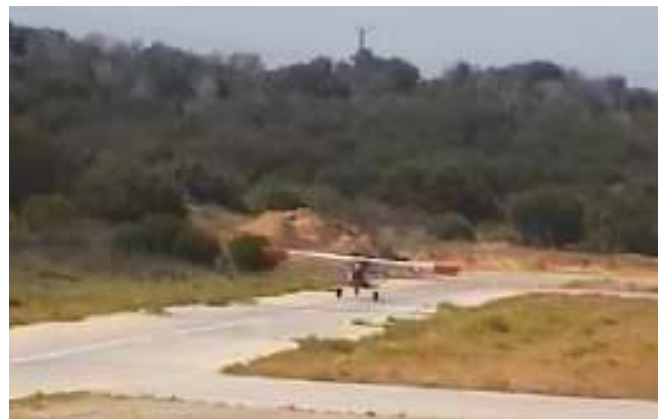
לקראת הנגיעה

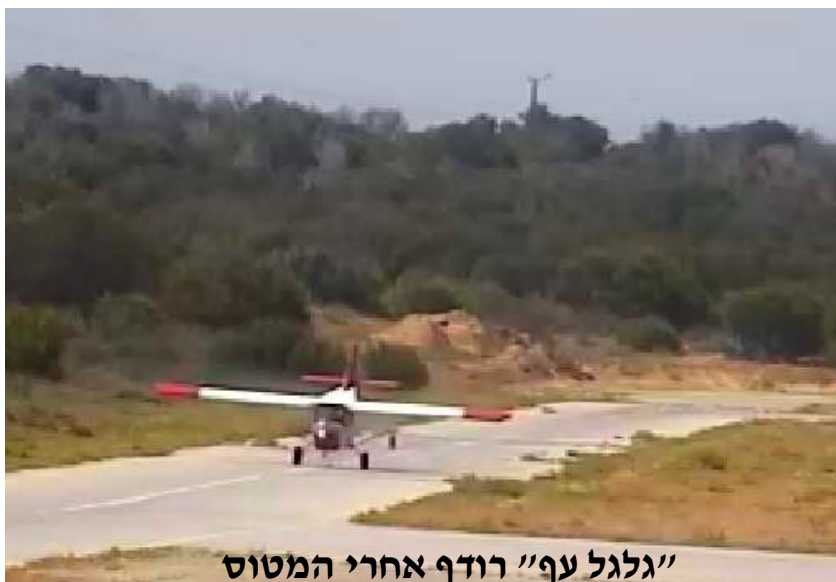
"גלגל עף" רודף אחרי המטוס

- 1.5.1 ציר הגלגל הקדמי נמצא ליד המטוס כשהוא שבור לשני חלקים – נראה, כי שני חלקיו אלו שויפו על המסלול במהלך הנחיתה.
- 1.5.2 כן הנסע הראשי נראה מוטה מעט אחורה, ונראה בבירור עיוות במקום חיבורו לגוף - הדבר מעיד על פגיעה במסלול עם כוח דחיפה גדול מהרגיל.
- 1.5.3 מזלג כן הנסע הקדמי משויף בעקבות הריצה על המסלול לאחר הינתקות הגלגל הקדמי ממנו.
- 1.5.4 עוצמת הפגיעה גרמה לכן הנסע הקדמי "לחדור" במידה מסוימת לכיוון המנוע.

מניתוח מרכיב הפגיעות במטוס, נראה בעליל כי בוצעה במטוס נחיתה כבדה, שהתבטאה בתזוזות כני הנסע הראשיים ובתנועה אנכית של כן הנסע הקדמי, שכתוצאה ממנה נשבר ניתק הגלגל מצירו.

ציר הגלגל הקדמי, אינו נושא עומסים גדולים במיוחד ועל פי תכנון היצרן, הוא עשוי מאלומיניום. ניסיון העבר מלמד, שבמקרים רבים בהם התרחש "קנגורו" בנחיתה, נשבר הציר האמור, ובמקומו נהגו להרכיב ציר העשוי פלדה (לא נתקבל אישור מסודר להחלפת החומר).

לבחון הצורך בהחלפת ציר גלגל האף במטוסי "סוואנה" לציר העשוי פלדה, למניעת כשל הציר עקב נחיתה כבדה, כפי שמתרחש מעת לעת.

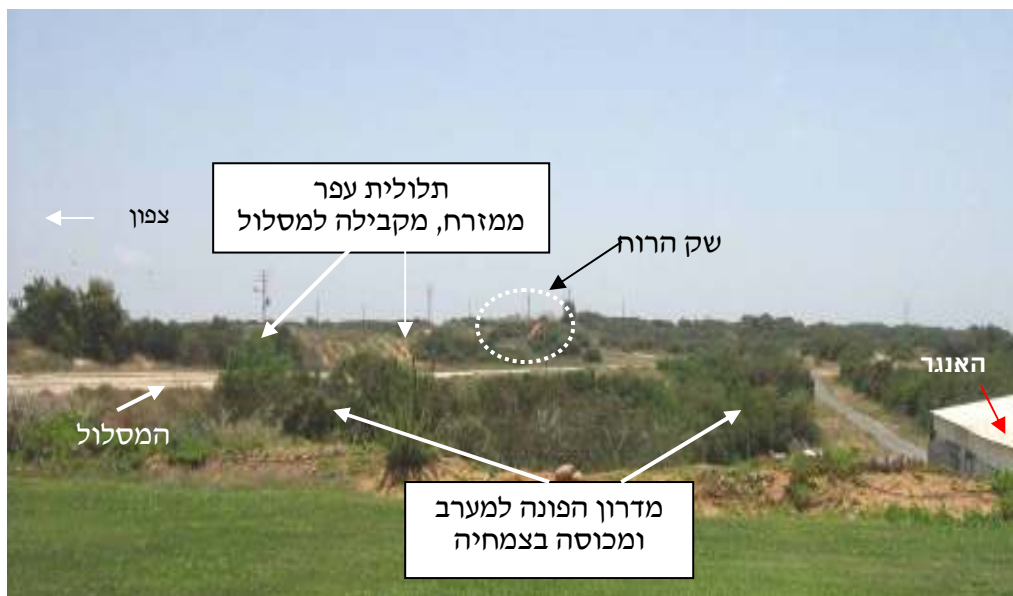
המסלול ממוקם בתוך נוף של גבעות כורכר רדודות המכוסות בצמחיה (שיחים ועצים נמוכים) ואין גורם טופוגרפי משמעותי אשר עשוי לחסום או לתעל את הרוח (ראה תמונה).

מבט על המנחת מכיוון צפון מערב (מפתחו של ההאנגר)

ממערב למסלול מצוי שיפוע יורד אל תוך ואדי רדוד, כפי שניתן לראותו בתמונה. הפרש הגבהים בין הוואדי לבין המסלול הוא כ - 3 - 4 מטרים. עקב פני השטח האמורים, אפשרי מאוד שרוח המגיעה מכיוון מערב, תתקל בשיפוע העולה וייווצרו בצידו זה של המסלול **זרמים עולים**, יחד עם זאת הצמחייה העבותה שנמצאת על המדרון, ממתנת מאוד אפקט זה.

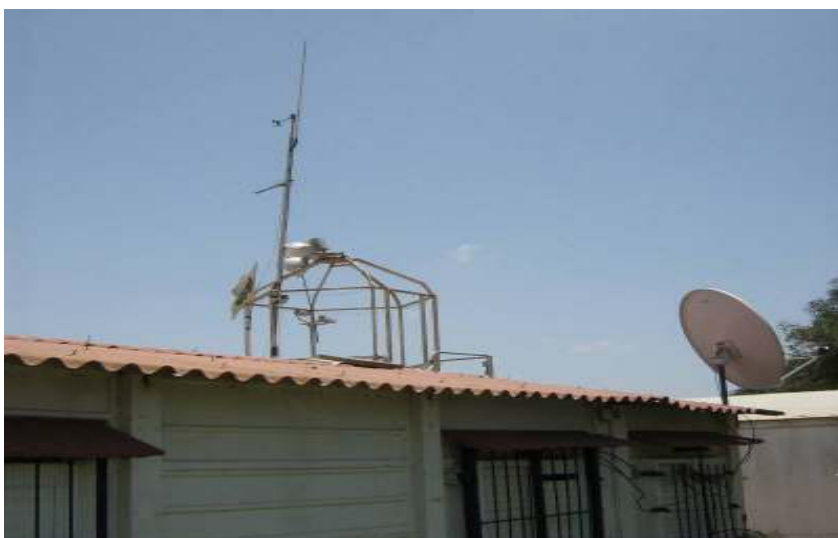
בבחינת המכשור המטאורולוגי הקיים במנחת, התברר כי הציוד אינו תקני. קיים שק רוח בקרבת מרכז המסלול, בגובה נמוך מעל פני המסלול. וכן מד-רוח חובבני מאולתר. המכשור הנ"ל אינו יכול לתת **חיווי אמיתי** על עוצמת הרוח וכיוונה לאורך המסלול.

3.4 **המכשור המטאורולוגי, המשרת את הטייסים במנחת** (שק רוח ומד רוח) אינו מייצג את הרוח האמיתית השוררת על פני המסלול, ומכאן שהוא יכול להטעות את הטייס ולגרום להחלטות שגויות שלו בתפעול המטוס, המתבססות על נתוני המכשירים הנ"ל, ופחות על השתנות התנאים.

מד רוח חובבני בהתקנה מאולתרת על גג אחד המבנים

- א. רצוי להתקין - במקום שק הרוח - מד רוח תקני בגובה תקני. השירות המטאורולוגי מוכן לתת מיפרט למד רוח שכזה ולאופן תיקני שבו הוא צריך להיות מוצב, על פי הנחיות ה- ICAO וה- WMO. השירות המטאורולוגי מוכן גם לבדוק את הציוד לאחר התקנתו ולוודא שהציוד תקין ומותקן כהלכה.
- ב. רצוי שמד הרוח ייצר דיווח בזמן אמת למפעילי המנחת ואם אפשר גם לטייס, על עוצמת רוח הצד והמשבים, ועל פי חיווי זה יופעל המנחת כמתואר בסעיף 1.ג.
