דוח בירור נתונים

תיק תקרית מס' 11-70

- כביית מנוע בפתיחת מנוע להליכה סביב -

12.7.11	תאריך
DA-20	סוג כלי הטיס
4X-CXC	סימן רישום
ש"ת הרצליה	מקום האירוע

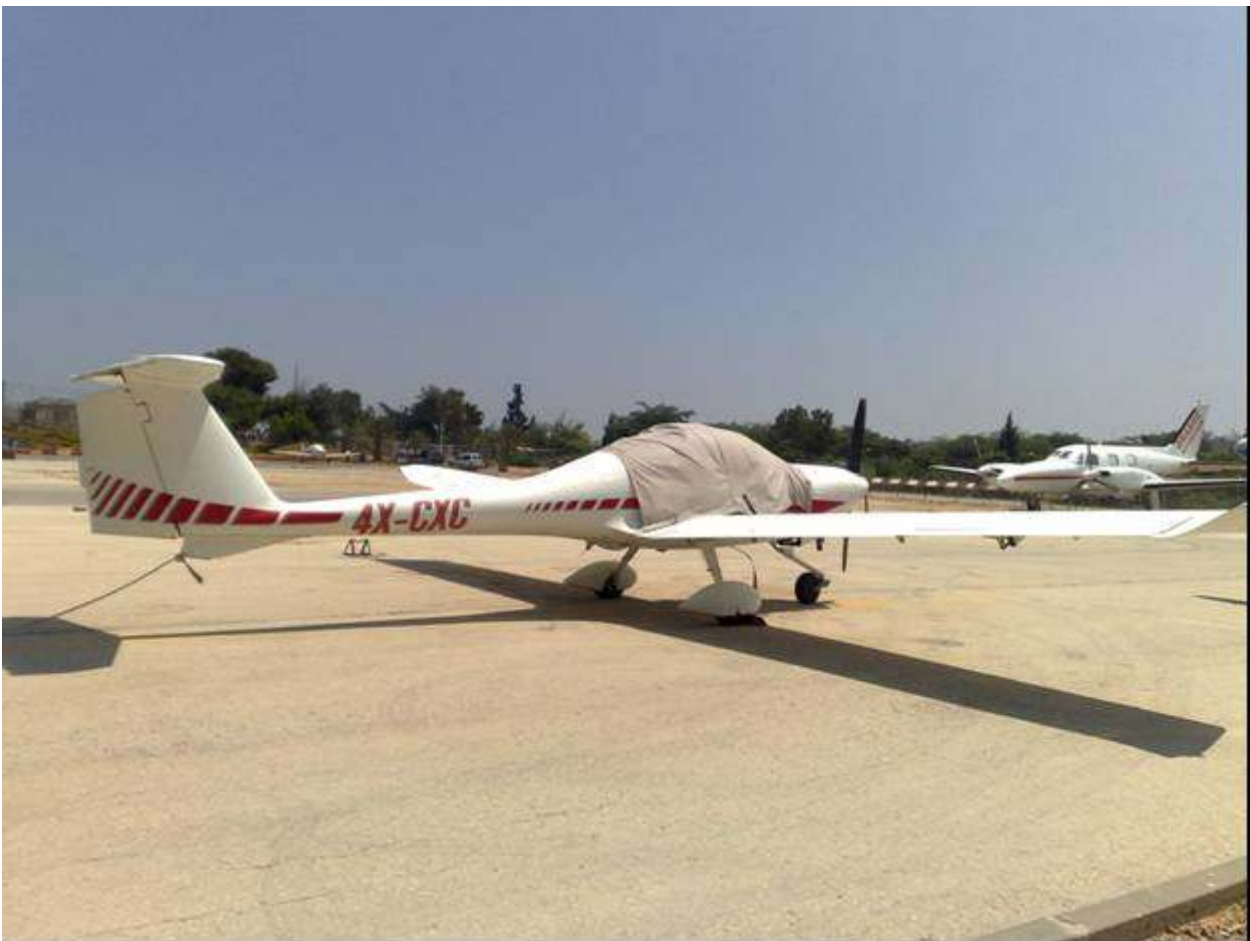
המטוס נשוא התקרית
