דוח בדיקה ראשונית

תיק תקרית מס' 11-72

- ירידה, בפינוי שלאחר הנחיתה, לשול המסלול -

15.07.11	תאריך
C-172	סוג כלי הטיס
4X-CWR	סימן רישום
שדה דב	מקום האירוע

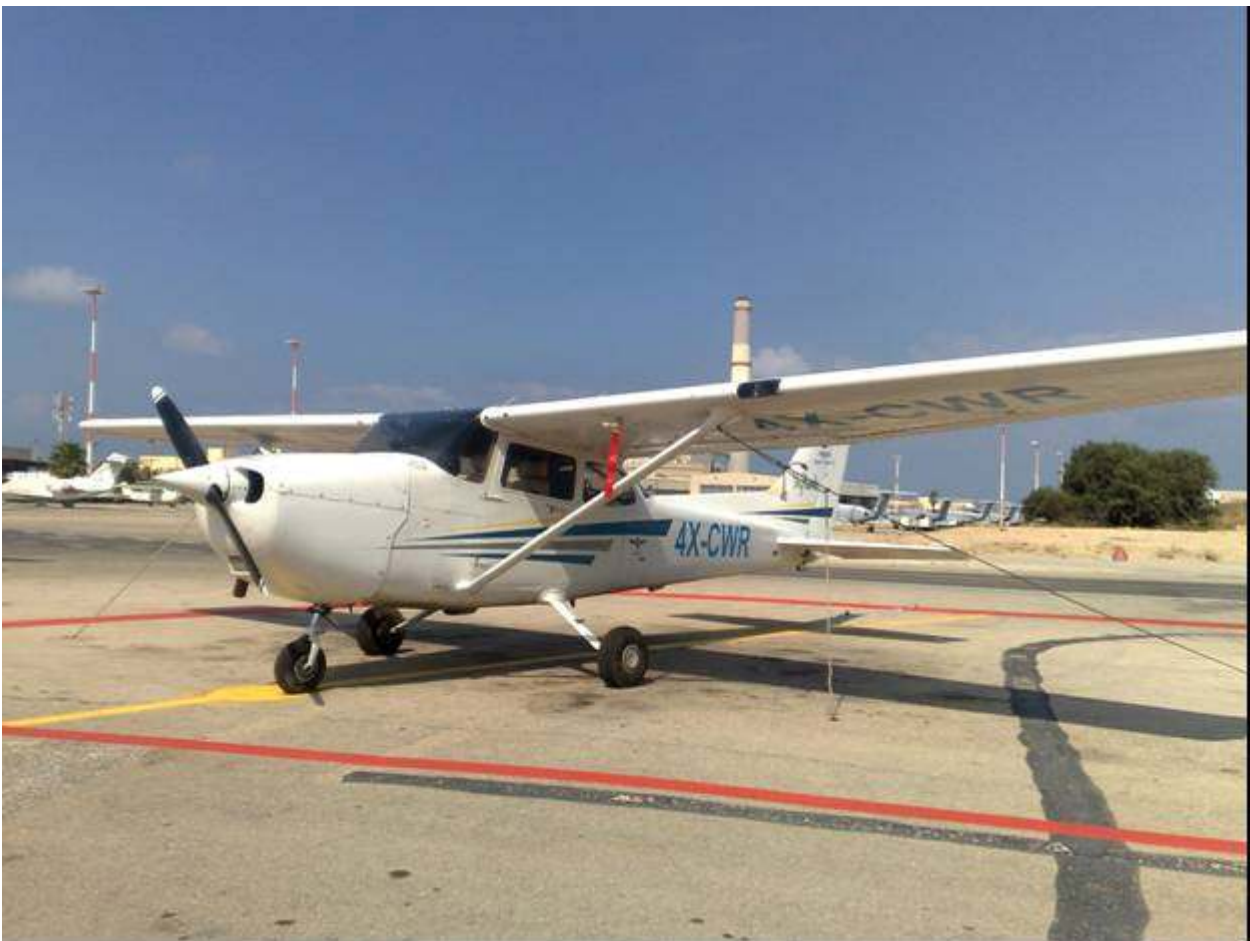
המטוס נשוא התקרית

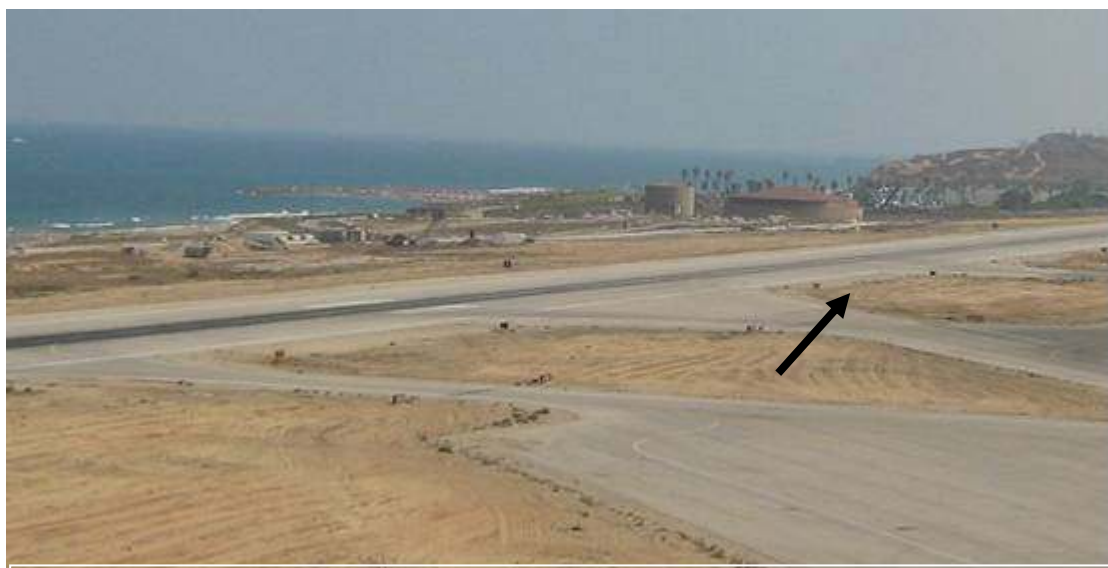
בבדיקת התאורות של צידי המסלול נמצא:
 בסמוך לתחילת קושרת הפינוי D, קיימת נורת-צד מסלול. במרכז הקושרת נורה שקועה.
 מעט אחר הקושרת נורה נוספת ובהמשך נורה הסמוכה לקושרת C.
 בלילה, מוארות נורות תיחום כחולות בשני צידי מסלולי ההסעה והקושרות.
 התאורות של המסלולים והקושרות ברורות למדי.

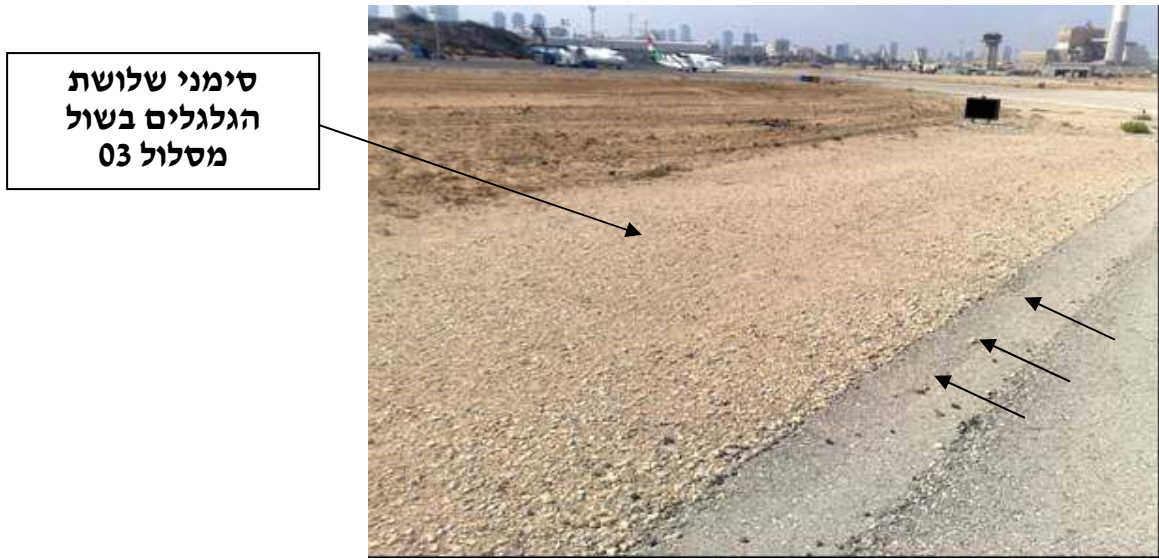
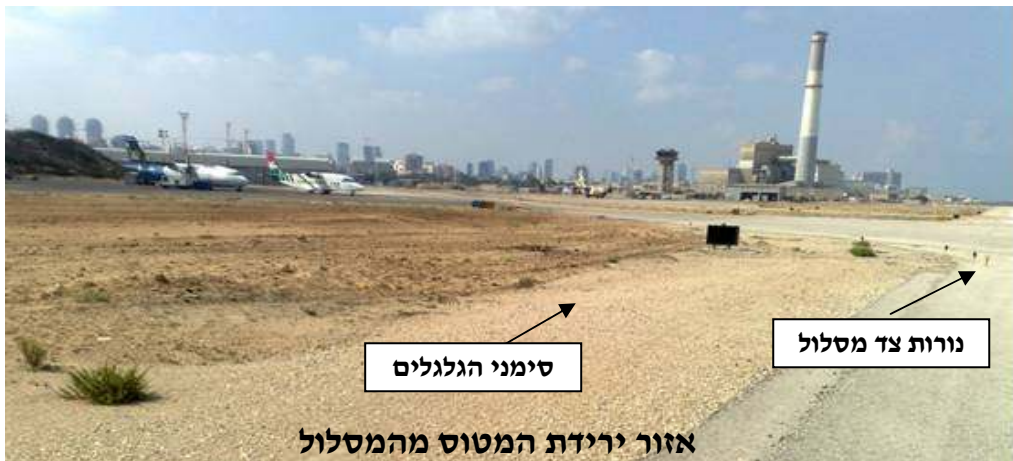
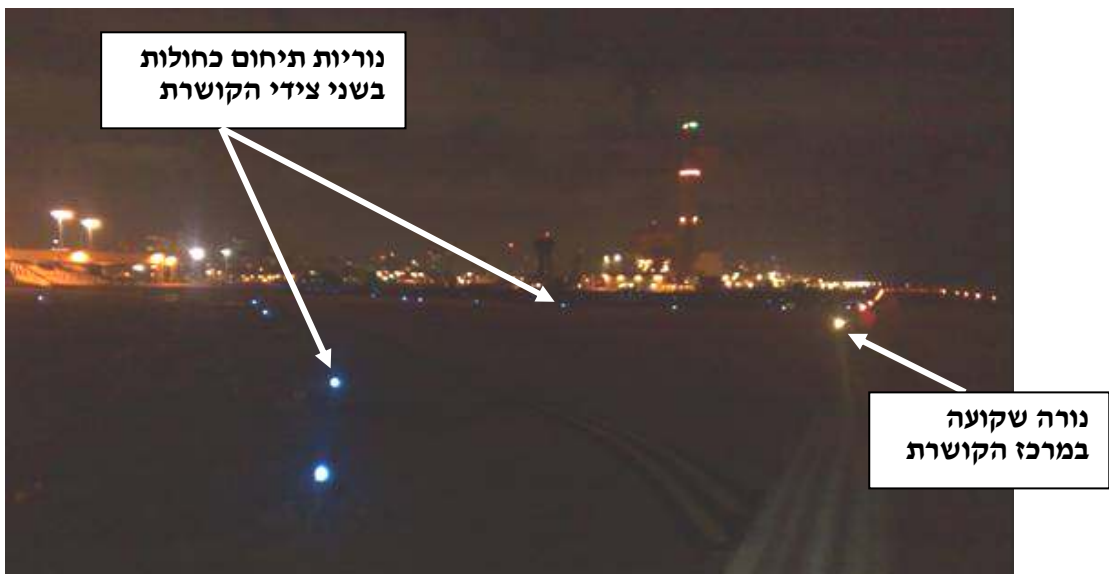
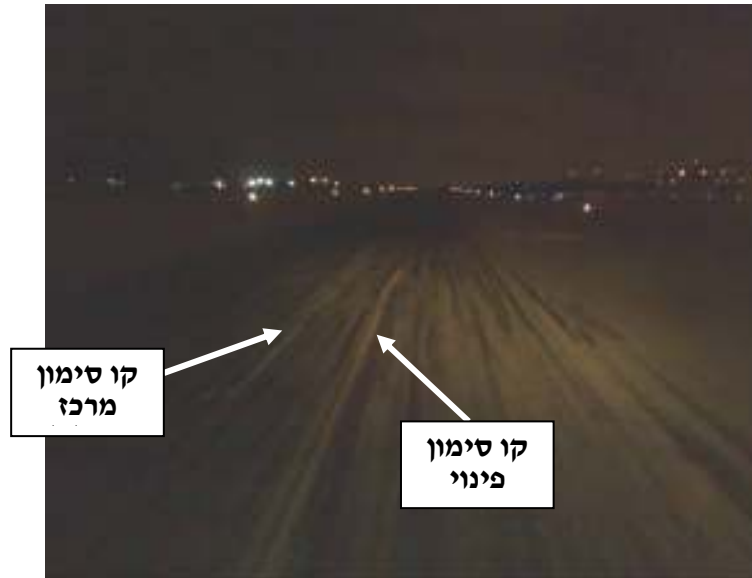
אזור ירידת כלי הטיס מהמסלול

במקום הירידה מהמסלול נמצאו סימני שלושת הגלגלים על משטח הכורכר בשול המסלול, הנמשכים עד לשטח החולי שנמצא בסיומו של משטח הכורכר הכבוש.
