דוח בדיקה בטיחותית

תיק תאונה מס' 77-11

- פגיעת מדחף בגג סככה -

19.7.11	בתאריך
פייפר פוני	כלי הטיס
4X-APL	סימן רישום
מגידו	מקום האירוע

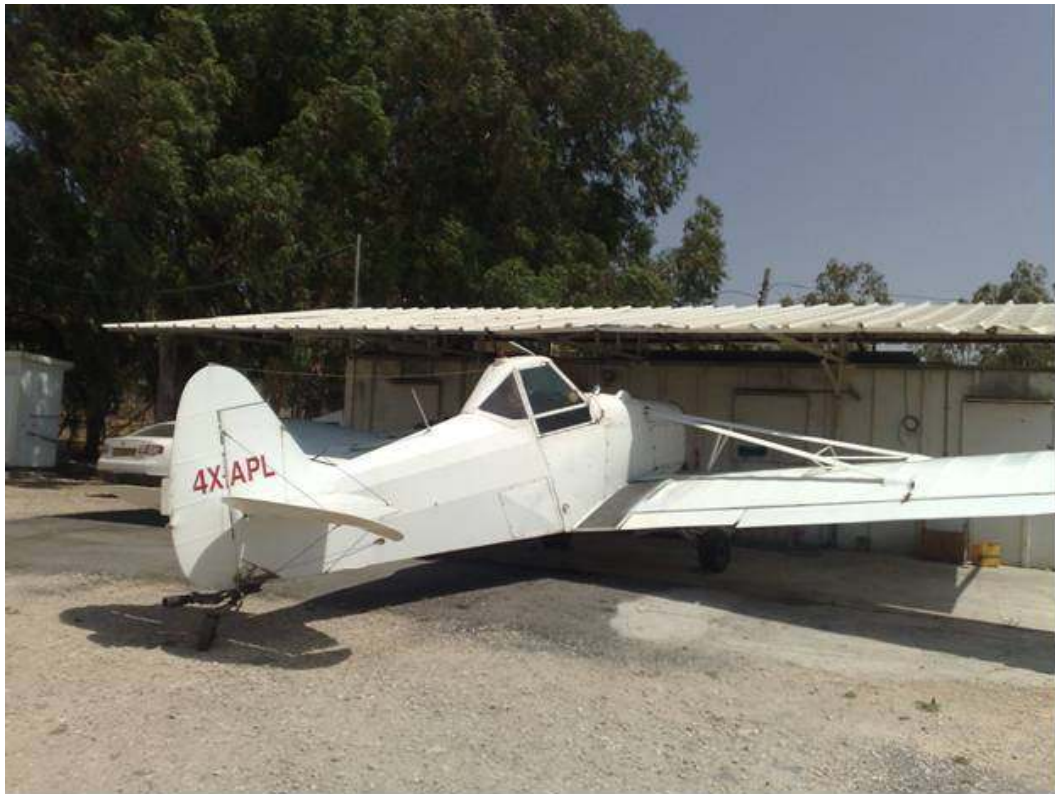
במהלך ההסעה מעמדת חניה לעמדת "טיפולים" במנחת מגידו, פגע מדחף המטוס בגג סככת הטיפולים - נגרם נזק למדחף ולגג הסככה.

המטוס נשוא התאונה והסככה

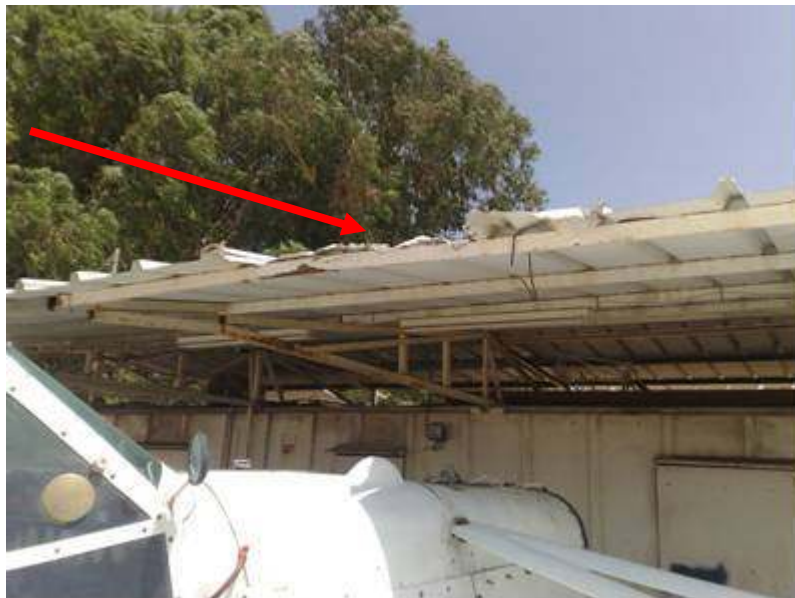
סימני פגיעה נראו בגג הסככה, במקום בו פגע המדחף.

סימני הפגיעה
בסככה

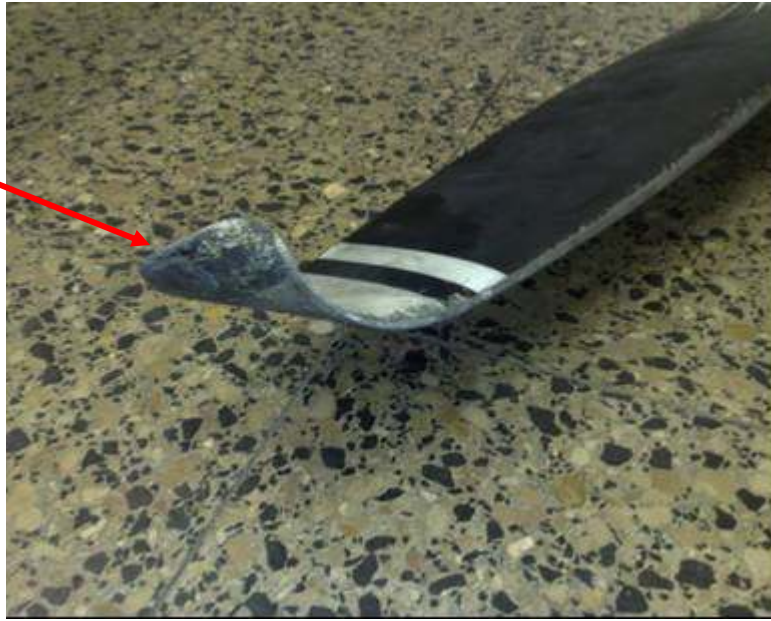
1.2.2 מדחף המטוס פורק, נשלח לבדיקה ונמצא פסול לשימוש.

הנזק למדחף

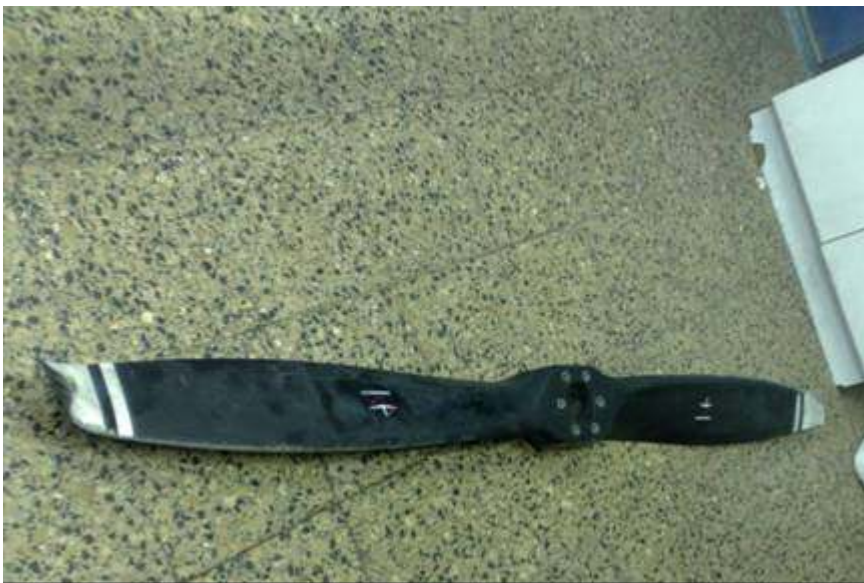
1.2.3 בבדיקת המדחף נמצא כי להב אחד מפותל, ולהב שני ללא פיתול. ממצאים אלה מחזקים את גרסת המסיע כי הפגיעה התרחשה, תוך כיבוי המנוע ובמהירות סיבוב איטית. יחד עם זאת כאמור, המדחף נפסל לשימוש.
