דוח בירור נתונים בטיחותי

תיק תאונה מס' 78-11

- סטייה בהמראה משביל והתהפכות -

2.8.11	בתאריך
טרייק	כלי הטיס (אז"מ)
4X-HIV	סימן רישום
צומת מגידו	מקום האירוע

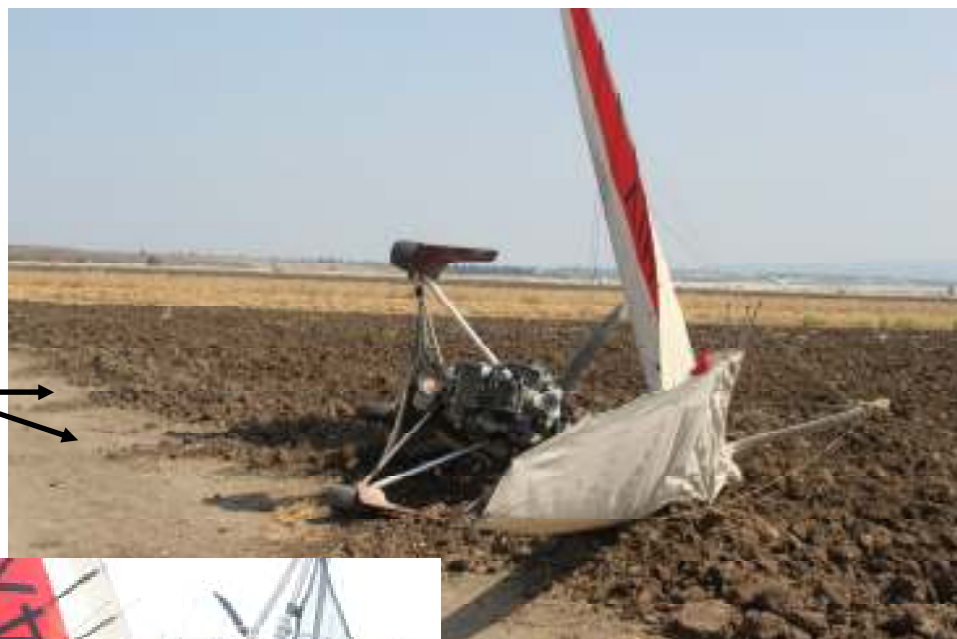
חריצי
קרקע בשביל

- 1.5.6 בשטח אובחן בנוזילת דלק, דבר שחייב להפוך בהקדם את כלי הטייס עקב סכנת התלקחות.
- 1.5.7 אורך שביל ההמראה כ- 500 מטר עם תוואי קרקע לא חלקים. רוחבו של השביל כ- 3 מטר, ו"זולגים" לתוכו רגבי אדמה וחריצי קרקע מכיוון מזרח.

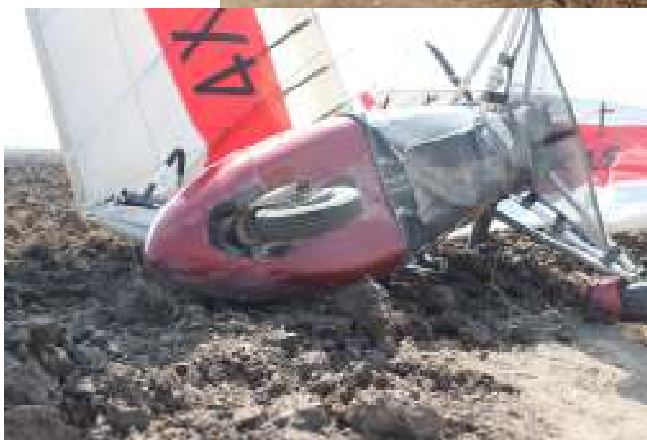
ה"טרייק" באתר התאונה

- 1.5.1 כלי הטייס נמצא הפוך על צידו השמאלי וכמה שברים פזורים בשטח.
- 1.5.2 למנוע פרופלור בעל 3 להבים, כאשר אחד מהם נמצא כשהוא ושבור בשורש ומונח במרחק של כ- 3 מטר מכלי הטייס. הלהבים הנוספים נשארו מחוברים על המנוע כשהם שבורים אף הם, במקומות שונים.

- 1.5.3 נזק רב בכנף, במרכב הפיברגלס ובגלגל האף.
- 1.5.4 סימני שפשוף רבים בגחון בצידו השמאלי והתחתון.
- 1.5.5 בבדיקת הגלגלים נמצא צמיג גלגל האף ללא אוויר, כשחלקו מחוץ לאגן (גינט) האגן נמצא שבור בחלקו.

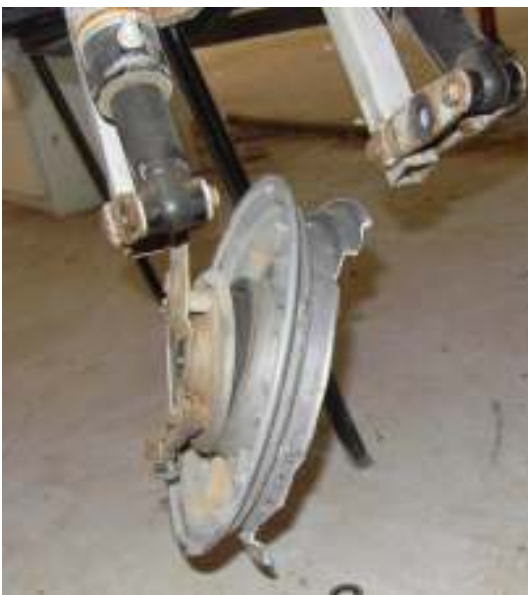
האוגן לאחר פירוק הצמיג

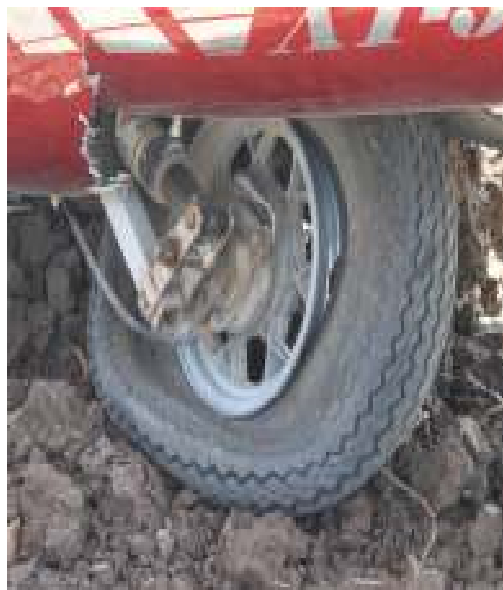
צמיג הגלגל הקדמי

באתר התאונה הוברר, כי בשלב כל שהוא במהלך ריצת ההמראה ארע נקר בגלגל הקדמי. לאור אמירת הטייס כי במהלך ריצת ההמראה, על מנת לשפר את היגוי הקרקע, הוא הצמיד את ה "BAR" אליו מתוך כוונה ליצור עומס נוסף על גלגל האף, נשללת אפשרות לקיום נקר מוקדם שארע בגלגל, שבעטיו התפתח האירוע. מניתוח הממצאים בשטח נראה באופן ברור, כי אם הטייס היה שומר על ציר המסלול במהלך ניסיון המראתו, אזי לא הייתה כל אפשרות שייווצר מגע בין הרגבים/חריצי הקרקע לבין הגלגל הקדמי. מניתוח הסימנים שהותיר המטוס על שביל המראתו ומניתוח השברים באוגן הגלגל הקדמי, הגיע צוות החקירה למסקנה, כי ארע התרחיש הבא: במהלך ההמראה, לא שמר הטייס כיוון (רוח מערבית) וסטה ממסלולו שמאלה. כתוצאה מהסטייה נכנס הגלגל השמאלי לאחד מחריצי הקרקע שהיו בצידי השביל. בשלב זה, בשל החיכוך שבו נמצא הגלגל השמאלי, סבסב כל המטוס שמאלה ואולי אף החליק במידת מה. העובדה כי בשלב זה ה - "BAR" היה מוצמד אל הטייס, גרמה להיווצרות חיכוך רב על הגלגל הקדמי. הצירוף של הסבסוב/החלקה יחד עם עובדת חיכוך הגלגל, יצר כוח צידי על אוגן הגלגל הקדמי שבעטיו נשבר האגן וכתוצאה מכך נקרעה פנימית הגלגל. המשך תנועת המטוס במצב שתואר, גרם לאובדן השליטה על היגוי הקרקעי וליצירת ציר להתהפכות המטוס.
