דוח בירור נתונים בטיחותי

- היתפסות שסתום פליטה לאחר ההמראה -

תיק תקרית חמורה מס' 11-81

12.8.11	בתאריך
צסנה 172N	כלי הטיס
4X-CHC	סימן רישום
מנחת מגידו	מקום האירוע

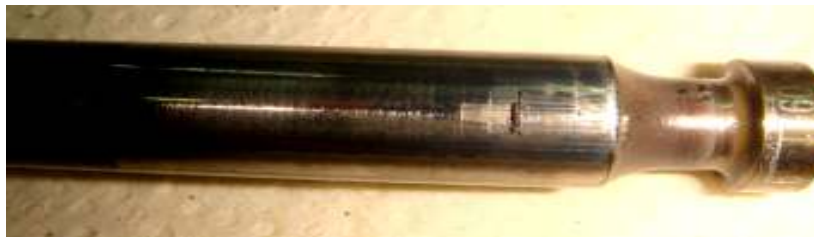
- 2.3 בהתבוננות על קנה השסתום נראים סימנים ברורים של חיכוך ואף סימן מובהק לחריצה עמוקה שבה נתקע השסתום.
- 2.4 בהתבוננות על מוביל השסתום נראה בברור גוש שחור (כנראה פיח) מודבק על דפנות המוביל, כמו כן נראים סימני שחיקה בכל היקף הקדח הפנימי של המוביל. הערה: המרווח בין הקנה לבין קדח המוביל 4 – 6 אלפיות אינטש (עשירית מ"מ).

- 2.5 העובדה, כי לאורך קנה השסתום נראים סימני חריצה, מלמדת על כך, כי ההיתפסות הייתה הדרגתית ולסירוגין. הדבר מקבל ביטוי באמירת הטייס, כי הסלייד עלה וירד חליפות.

סימני שחיקה מובהקים בקנה השסתום

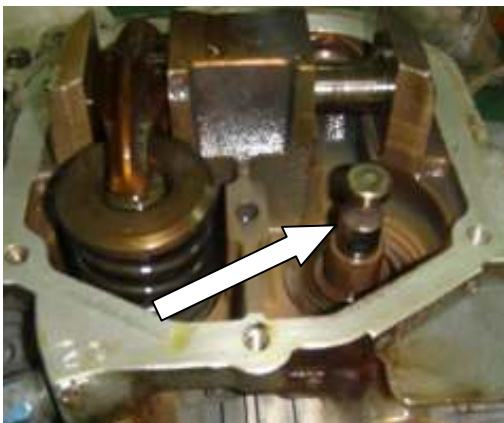
- 2.1 הצילינדר (מס' 2 במנוע) שבו נתפס השסתום, הועבר למכון בדק המתמחה במנועים. בכל מהלך הפירוק והבדיקות במכון, נכחו חוקרים ממשד החוקר הראשי.
- 2.2 שסתום הפליטה בצילינדר נמצא כשהוא תקוע ובאמצעים מכאניים חולץ מבעד למובילו.

שסתום הפליטה תקוע בתוך מובילו

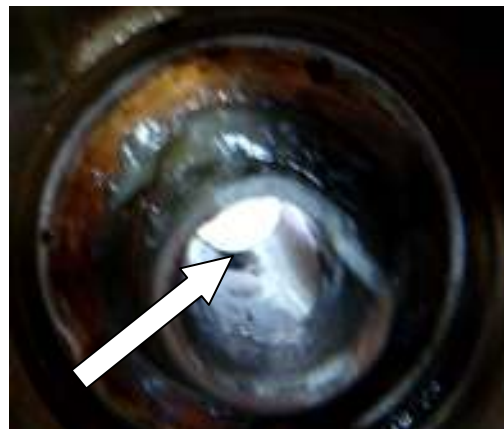
- 2.6 בכל החקירות שביצענו עד כה בנושא ההיתפסות, כמו גם בחקירה הנוכחית, שמנו לב, כי ההיתפסות נגרמת בשל התהוות נקודה אחת בלבד שמתעבה בתוך המוביל, היינו, אין כאן תופעה, שכל פנים המוביל מלא בפיח. בסבירות גבוהה להניח כי התהליך מואץ באזורים בהם הטמפרטורה גבוהה יחסית (שסתומי פליטה), אם כי במקרה בודד אחד אותרה היתפסות גם בשסתום יניקה.

סימני שחיקה וגוש פיח במוביל השסתום
