דוח בירור נתונים בטיחותי

תיק תקרית חמורה 11-83

- חליפה קרובה בין שני מטוסים -

14.8.11	בתאריך
בין	
C-551 (סייטשן)	כלי הטיס
4X-CZD	סימן רישום
לבין	
B-737-800	כלי הטיס
4X-EKT	סימן רישום
10 מייל מערבית לנתב"ג	מקום האירוע

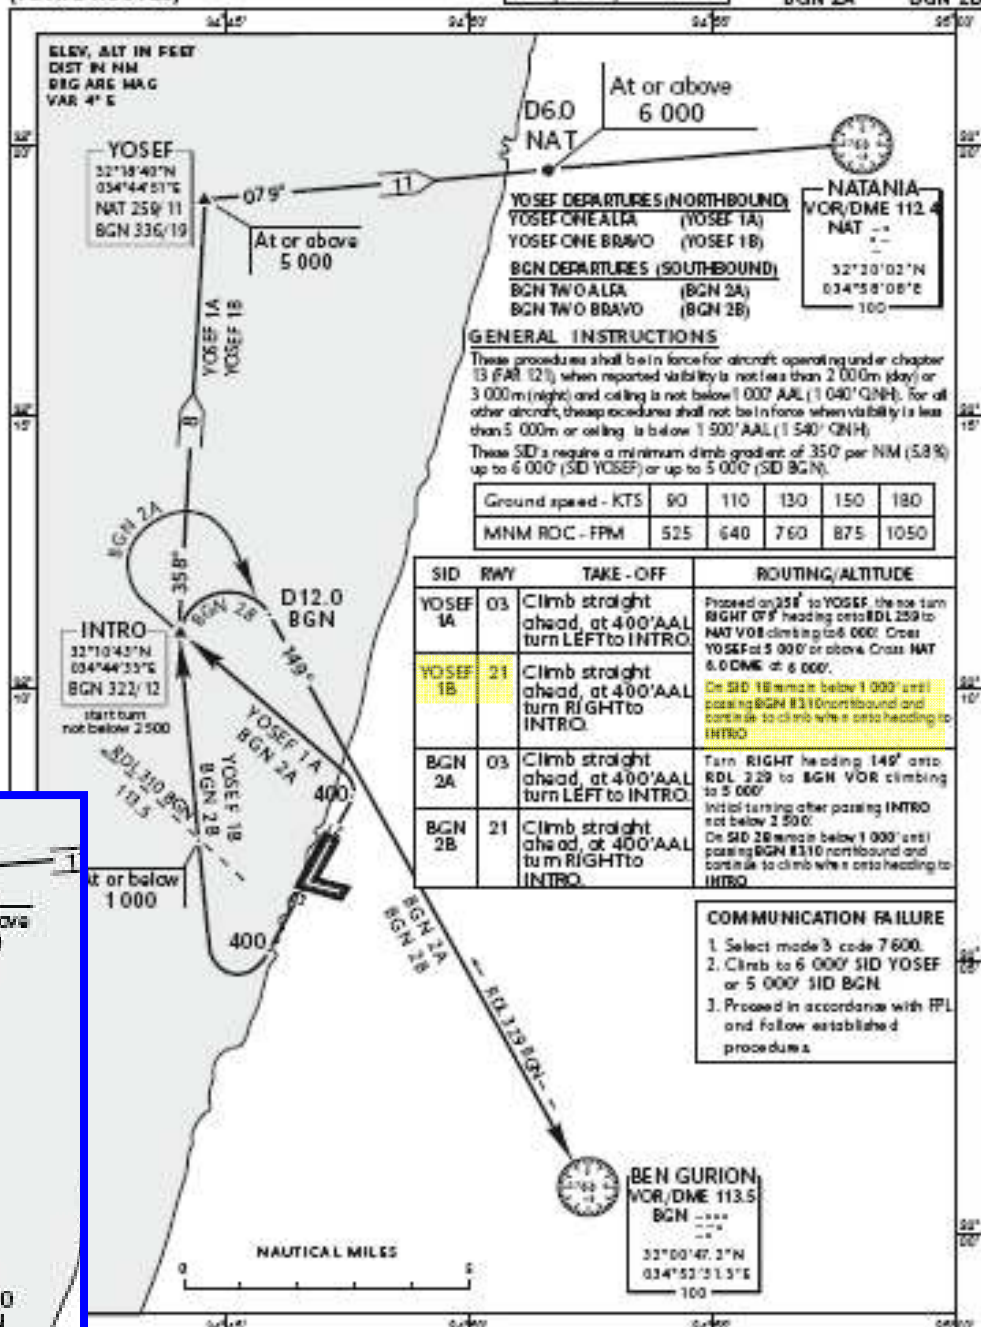
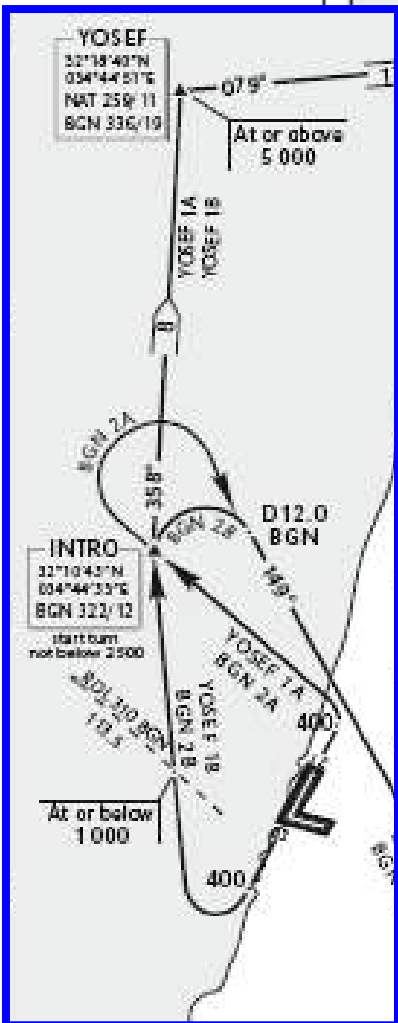
1.5 תהליך עזיבה "YOSEF 1B"

תהליך העזיבה לאחר המראה על 21 "YOSEF 1B", מגדיר לטפס על ציר מסלול לגובה 400 רגל מעפ"ש ורק אז ניתן לפנות ימינה, לעבור דרך נקודת INTRO ולטפס לגובה 5,000 רגל לנקודת YOSEF.

עפ"י ההערות שנרשמו, יש להישאר מתחת גובה 1,000 רגל כל עוד מצוים דרומית לרדיאל 310 של נתב"ג.

הערה: לפני כ – 10 – 15 שנים, נוכח אירועי בטיחות בעזיבה של שדה דב, נקבעה המגבלה של תחילת פנייה רק לאחר טיפוס לגובה 400 רגל. מאוחר יותר נוספה המגבלה שאין לחרוג דרומה מרדיאל 310 מנתב"ג, בגובה העולה על 1,000 רגל.

CHANGE: Climbing limitation on SID YOSEF en route to NAT VOR

- 3.1 ברגע החליפה הייתה חריגה מהותית של צוות מטוס הסייטשן דרומה, יחסית למגבלת הרדיאל 310.
- 3.2 ההערה המופיעה בדפית אינה ברורה ואיננה מודגשת מספיק - עלולה להיות לכך משמעות כבדה לגבי ההפרדות בניהול התעבורה האווירית.
- 3.3 התראת הפקח למטוס אל על הייתה מיידית, תכליתית וראויה לציון.
- 3.4 מדידת הכיוונים במסכי המכ"מ היא בכיוונים אמיתיים - מנוגדת ל"היגיון המקצועי" לפיו הטייסים, הפקחים והתהליכים "נוקטים" בכיוונים מגנטיים.
- הערה: בדרך כלל, הסיכון שבהבדל הכיוונים הוא קטן, מאחר שכולם "טועים" באותה סטייה יחסית.

- 4.1 לבדוק ולאפס את תצוגת המכ"מ במסכי המכ"מ בנתב"ג, לתצוגת כיוונים מגנטיים.
אחריות: מנכ"ל רש"ת מועד ביצוע: 31.12.2011
- 4.2 לנסח טוב יותר ולהדגיש בדפית את ההערה בתהליך העזיבה "YOSEF 1B" על מנת להסב את תשומת לב הטייסים למגבלה, עקב מרווח הביטחון הקטן.
אחריות: מנהל רת"א מועד ביצוע: 31.12.2011

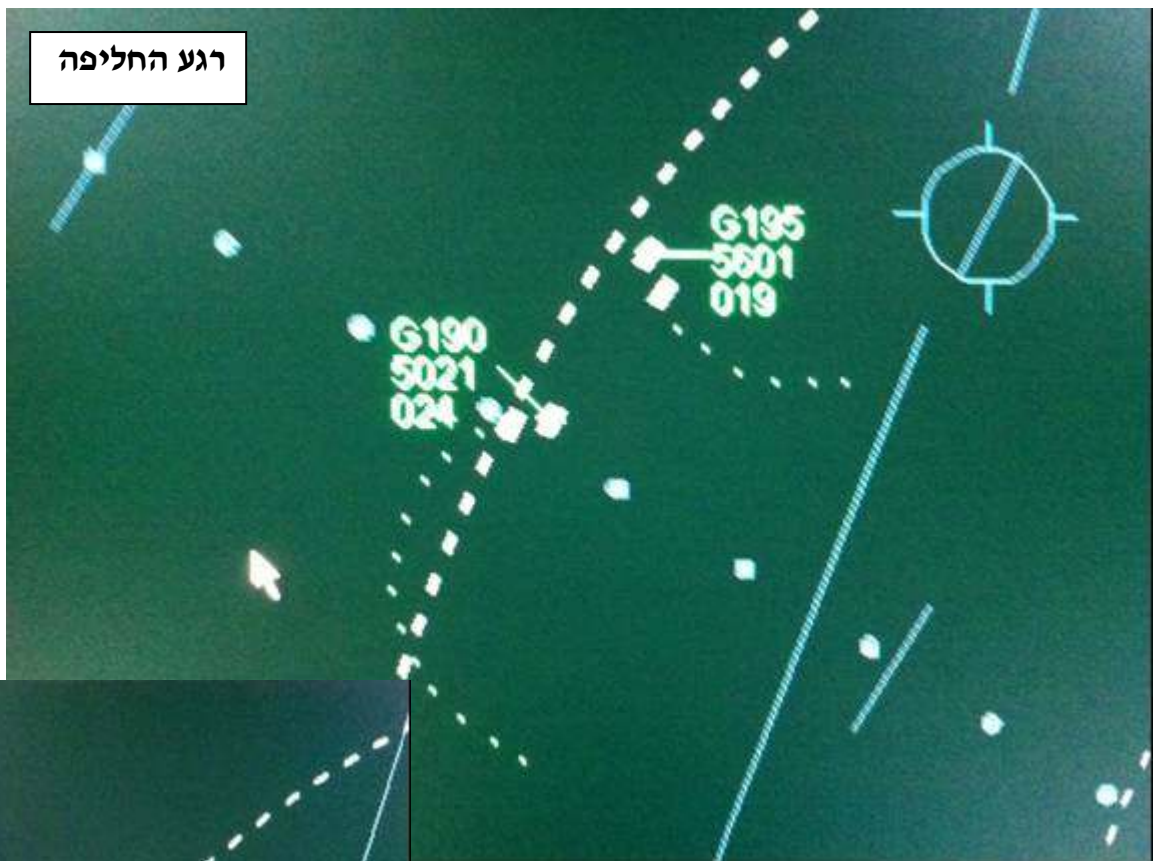
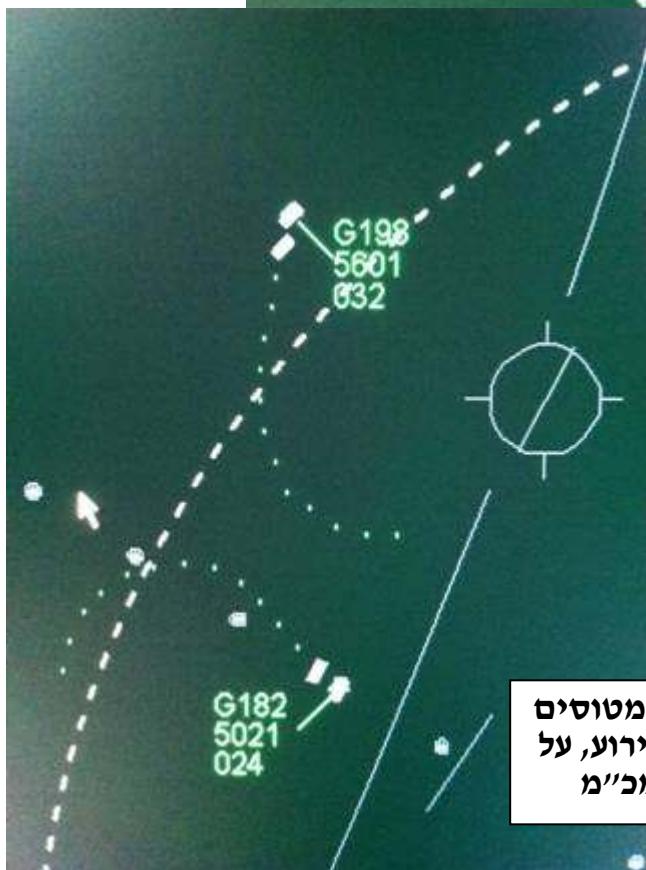
נתיב שני המטוסים
במהלך האירוע, על
מסך המכ"מ

2.1.4 במצב החליפה הקרוב ביותר (להלן: "רגע החליפה") היה מטוס אל על בגובה 2,400 רגל, תוך כדי חציית כיוון 060 לערך, על הלוקלייזר במדויק. מטוס הסייטשן היה בגובה 1,900 רגל, בטיפוס, תוך כדי חציית כיוון 320. ברגע החליפה היו שני המטוסים בפניות ימניות, בכיוונים מתבדרים, במרחק מינימאלי של 1.1 מייל ובהפרש גובה של 500 רגל ביניהם.

רגע החליפה

2.3 מאחר שהכיוונים הנמדדים במסך המכ"מ בנתב"ג הם אמיתיים, ניתן לקבוע כי הסייטשן חרג דרומה מהמגבלה והוא הגיע לרדיאל 303 מה – VOR, דהיינו: צוות הסייטשן חרג ממגבלות תהליך העזיבה. מטוס אל על עבר צפונה, לאחר רגע החליפה, כשתי מעלות (כשליש מייל), קודם שיירט והתיישר בקו הלוקלייזר, ככל הנראה עקב קרבתו לקו ציר המסלול (פחות משני מייל – רדיוס פניה במהירות 180 קשר ובהטיה של 30 מעלות, הוא כ – 1.2 מייל).
