דוח בדיקה בטיחותית

תיק תאונה מס' 86-11

- איבוד שליטה בריצה הנחיתה והתרסקות -

25.8.11	תאריך
S12 אז"מ	סוג כלי הטיס
4X-HFC	סימן רישום
מנחת עין ורד	מקום האירוע

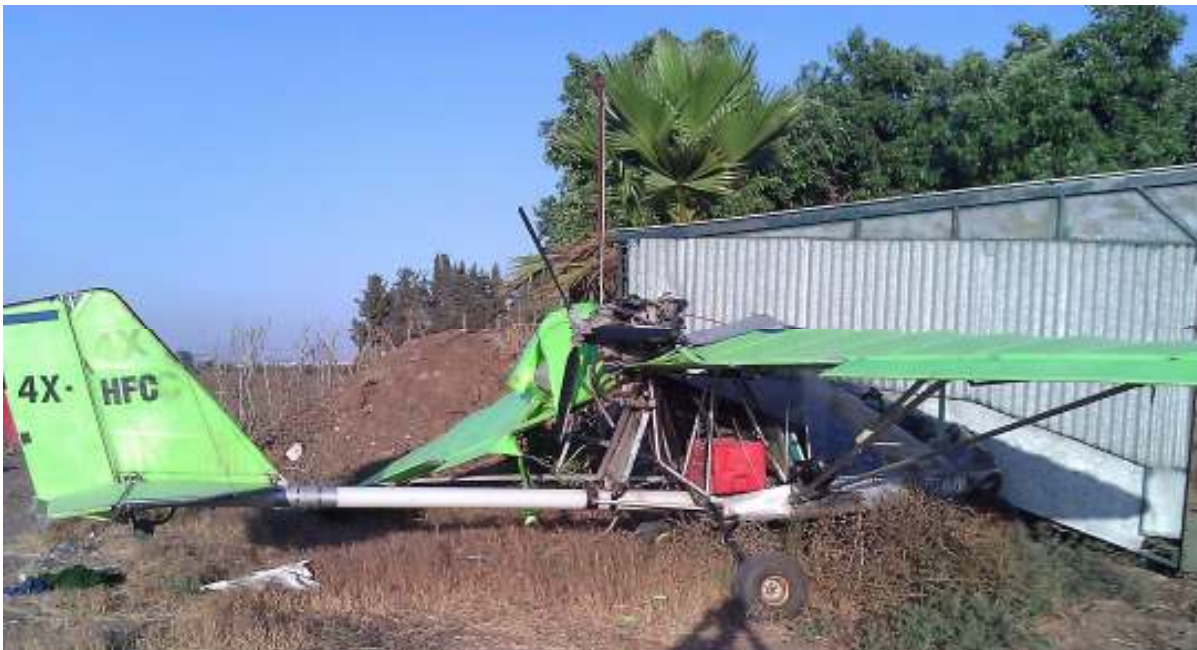
ביום האירוע, בשעות אחר הצהריים, ביצע טייס אז"מ טיסות אימון במנחת עין ורד. האימון כלל הקפות שנמשכו כשעה, בהן נחת הטייס תשע פעמים על מסלול 25 במנחת. בנחיתתו האחרונה, סטה מהמסלול ימינה, ניסה לתקן וללכת סביב – הטייס איבד שליטה, נסחף חריף לשמאל, תוך חציית המסלול ונעצר בכוח מלא במבנה המטוסים הראשון שמשמאל למסלול. המטוס נמחה והטייס נחלץ כשהוא פגוע באורח קל. מדריך טיסה שהיה במנחת היה בין אלו שחשו למקום והוא שדומם את המנוע שהיה עדיין בכוח מלא.

המטוס באתר התאונה

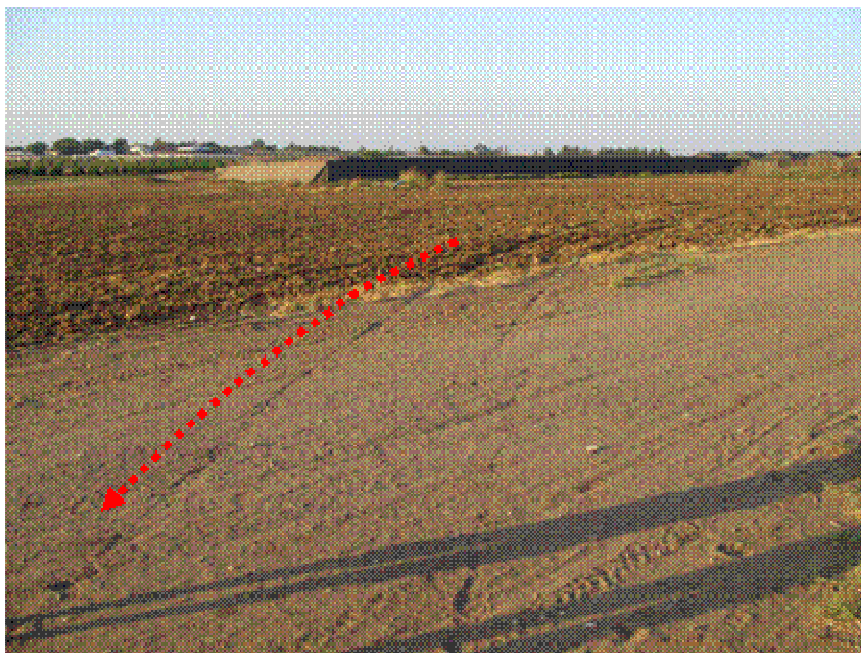
☒ הכלי "רץ" 46 מטר בשטח החרוש, מהכניסה אליו ועד ליציאה ממנו, תוך פניה שמאלה כשהמנוע בכוח מלא.

סימני הגלגלים בעת יציאה מהשטח החרוש תוך חציית המסלול

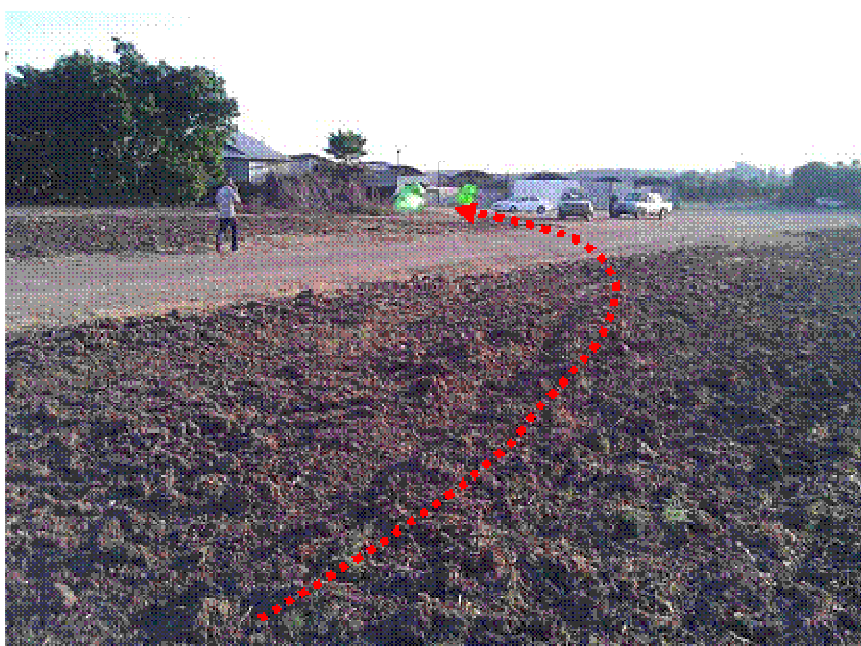
☒ לאחר שחצה את המסלול, פגע כלי הטייס עם הכנף השמאלית בשלט אזהרה גדול שהיה מוצב במקום. בהמשך, כלי הטייס פגע בחוזקה במבנה הראשון (הצפון מזרחי) שנקרה בדרכו ונעצר.

נתיב כלי הטייס בשטח החרוש עד לפגיעה במבנה

- 3.4 הטייס לא נקט בפעולות המיידיות הנכונות - לאחר שירד מהמסלול אל עבר השטח החרוש היה עליו לבלום את המטוס. החלטתו "ללכת סביב" תוך ריצה במשטח חרוש, גרמה לאובדן שליטתו במטוס, שהתבטאה באי יכולת שמירת כיוון, שבעטייה פגע לבסוף במבנה, מחוץ לצדו השמאלי של המסלול.
