דוח בדיקה בטיחותית

תיק תקרית מס' 11-90

- כניסה לתופעת רוטור ופגיעה בקרקע -

2.9.11	בתאריך
מצנח טאנדם	כלי הטיס
רכס נתניה	מקום האירוע

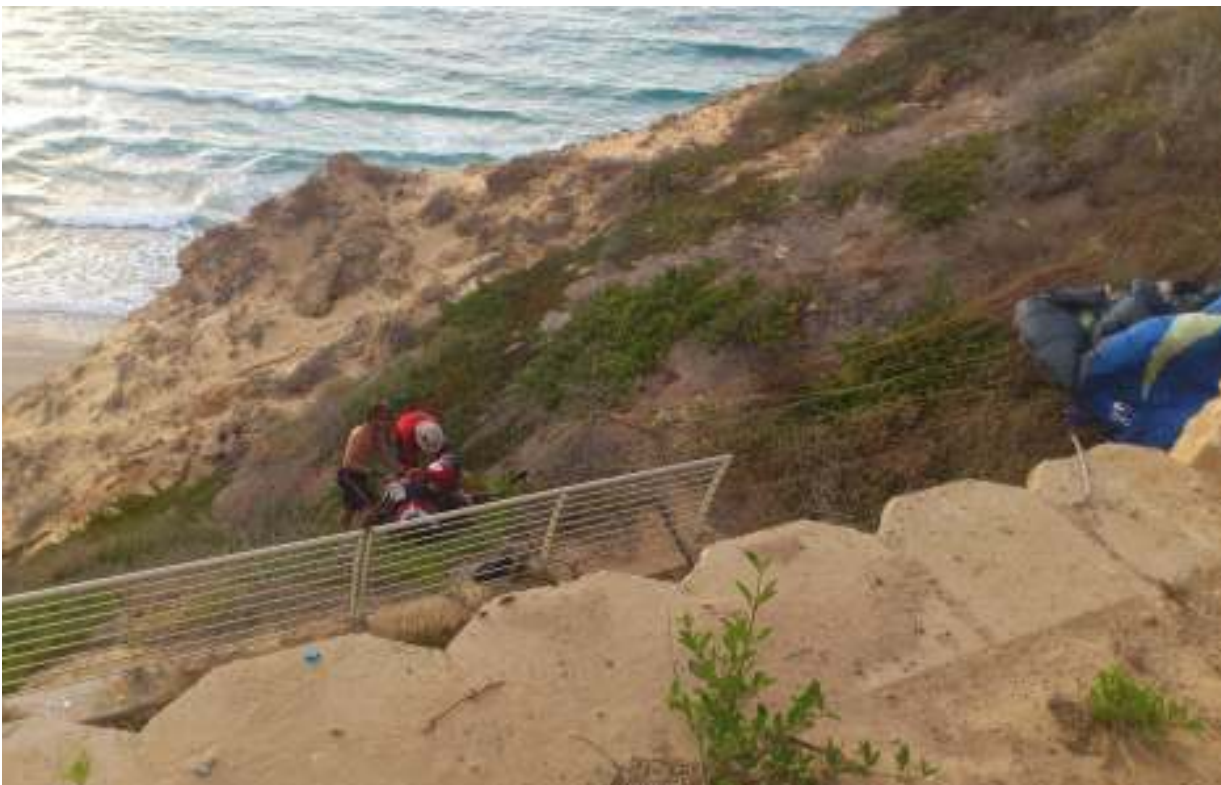
אזור הנפילה

במהלך ביצוע רכיפת טאנדם בקרבת הצוק בנתניה, נקלע המצנח למערבולת רוח שבעטיה אירעה קריסת כנף. כל ניסיונות המרחף להיחלץ מהמצב, לא צלחו. המצנח איבד גובה ומהירות עד שפגע לבסוף במצוק שנמצא בחלקה הצפוני של העמדה. למזלם, נבלמו המרחף והנוסע במדרגת קרקע שמתחת לעמדה ומשם חולצו. מאחר שעלה חשש כי הנוסע נפגע מהמצוק, הוא הועבר לבית חולים, שם נבדק ושוחרר ללא ממצאים מיוחדים.

2.1 המרחף במצנח הטנדס משך בעוצמה ברקס שמאל והספיק להסתובב לכוון מערב/דרום מערב, ותוך שהוא מאבד גובה במהירות, ובהמשך פגע במצוק שבחלקה הצפוני של העמדה, מתחת למעקה הבטיחות של נקודת התצפית. המרחף והנוסע נשאו יישובים על המדרגה שמתחת למעקה הנמוך כשגבם אל המצוק ופניהם לכוון דרום מערב. אמבולנס שהוזעק למקום, פינה את הנוסע לבית החולים "לניאדו", ולאחר בדיקות שוחרר לביתו, ללא שדווח על ממצאים מיוחדים.
