תיק תקרית חמורה מס' 94-10

- אובדן כוח מנוע ונחיתת חירום -

9.9.10	תאריך
LANCAIR 360	סוג כלי הטיס
4X-ADV	סימן רישום
ש"ת הרצליה	מקום האירוע

מדינת ישראל
משרד התחבורה והבטיחות בדרכים
חקירת תאונות ותקריות אוויר

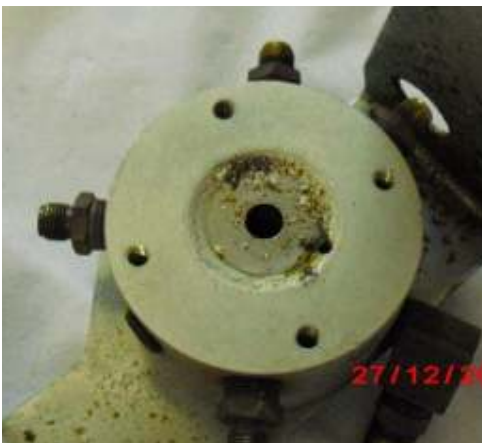
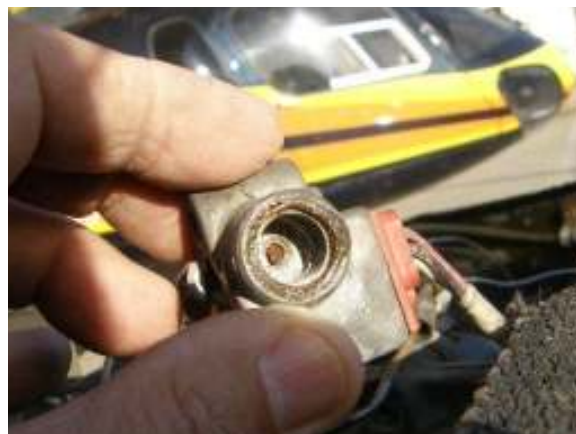
לאחר נחיתת המטוס ועגינתו, נעשה ניסיון התנעה שלא עלה יפה. סל"ד המנוע קרטע ולא ניתן היה לשליטה עם פתיחת המצרת. בבדיקת "העכביש" נמצאו כל פתחיו סתומים. לאחר ניקויים באמצעות תיל דק, בוצעה הרצה מחודשת וגם בה לא ניתן לשלוט בסל"ד. בבדיקת "העכביש" שוב נמצא שפתחי ההזרקה שלו סתומים. מתוך תוצאות שתי ההרצות, הובן, שבתוך מערכת הדלק ישנם זיהומים ברמה שכזו שמערכת הסינון של הדלק במטוס אינה מספיקה ללכדם, או שהם נוצרו אחרי מערכת הסינון והמשיכו לכיוון "העכביש". המזהמים השונים נאספו אל כלי מתאים ונשלחו למעבדה. בבדיקות הכימיות שבוצעו במעבדה נמצא, כי השבבים והלכלוך מכילים תחמוצת של אלומיניום, ברזל וקדמיום.

ממצאי המעבדה מעידים על כך, כי תכולת השבבים שנבדקו מאופיינת כתחמוצת, קרי, הייתה נוכחות של מים בתוך הדלק ובתוך מרכיבי מערכת הדלק. חרף העובדה שבוצע ניקוי רחב היקף של מערכת הדלק בעקבות השבתת המטוס לפרק זמן ארוך, לא מנע הדבר את היווצרות סחופת הלכלוך והשבבים. הסיבה נעוצה בכך, כי ניקוי המערכת שבוצע, כלל את המכלים ואת הצנרת, בעוד שהשבבים נוצרו ונמצאו בשבשבת מד צריכת הדלק **שמיקומה לאחר המסנן**. אין ספק בכך כי השבתת המטוס למשך כ - 4 שנים, כשבמכליו כמחצית כמות הדלק, היוותה את הסיבה העיקרית ללכידת המים במערכת הדלק וברכיביה. **הערה: אין זה מקרה ראשון בו כושל המנוע בשל הימצאות מזהמים בדלק, לאחר השבתת המטוס לפרק זמן ארוך.**

- 3.1 האירוע מסווג **כאישי** – **טכני** של בעל המטוס, **נבע עקב חזירת מזהמים** אל מפצל הדלק ("עכביש") בשל היווצרות תחמוצת של מתכות שונות ביחידת מד צריכת הדלק, הנמצאת בין מסנן הדלק לבין ה"עכביש".
- 3.2 **למרות הרקע הטכני העשיר וניסיונו הטיסתי**, לא צלחה דרכו של הטייס **להשמיש** כיאות את מערכת הדלק לאחר ההשבתה הארוכה של המטוס.
- 3.3 **חרף כשל המנוע בנקודה קריטית ביחס למסלול**, שאינה נוחה לנחיתה מבחינת הגובה והמהירות, הצליח הטייס **באמצעות החלקת המטוס לנחות בשלום**, עם נזקים קלים.
- 3.4 **חסרה הנחייה מקצועית מרוכזת** להשמשה של מנוע ומערכת הדלק לאחר השבתה ארוכה של כלי טיס (ישנן הנחיות אחדות בפרסומים של היצרנים ושל ה - FAA).

- 3.1 לשקול הצורך בפרסום הודעה, כיצד יש להשמיש מטוס על מערכותיו, לאחר שהיה מושבת פרק זמן ארוך עם דלק במכליו.
- אחריות:** מנהל רת"א
מועד ביצוע: לשיקולו
