דוח חקירה בטיחותית

תיק תאונה מס' 25-07

12.5.07	תאריך
דאש 6	סוג כלי טיס
4X-AHP	סימן רישום
שדה תימן	מקום האירוע

אירעה לכלי טיס דאש 6 – twin otter דגם 100, רישומו 4X-AHP,
בתאריך 12.5.07 בשדה תימן

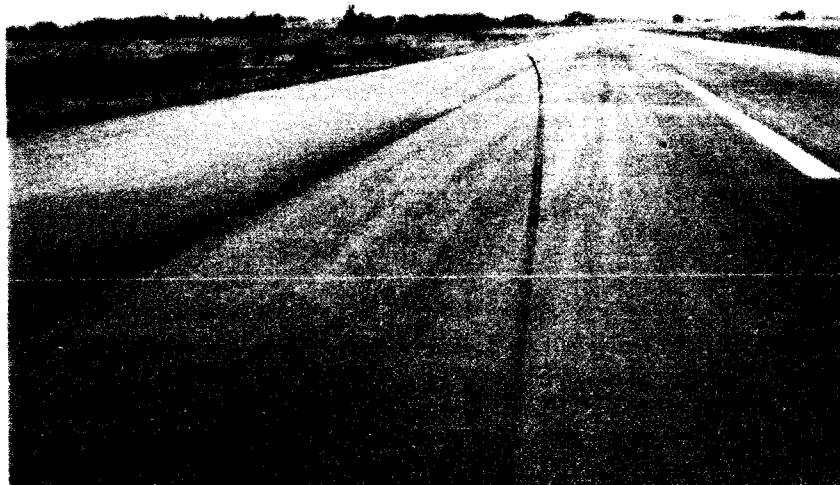
סימני הבלימה/החלקה של צמיגי המטוס

נראים במפורש סימני עצירה והחלקה של גלגל ימין. הסימנים מראים על החלקה ברורה, כשגלגל שמאל, נוגע – לא נוגע (כנף מורמת), וגם בסרט עצמו נראית כנף ימין נמוכה יותר. סימני החלקה מראים כי גלגל אף נכנס תוך ההחלקה לסימניו של גלגל שמאל, כלומר כ – 25-27 מעלות החלקה. באזור הירידה מהמסלול יש "זריקה" של אבנים, ימינה אל המסלול. עפ"י סרט וידאו שצילם אחד מעדי הראיה, בזמן אמיתי, נראה המטוס מחדד את הפניה שמאלה. תוך כדי כך נראה ערבול של אבק, ממנוע שמאל, המתאים לפתיחת כוח ברוורס או באפשרות קלושה שזו פתיחת מנוע רגילה.

6) בסבירות גבוהה הופעלה בטעות מערכת פסיעה אחורית שמאל, שאכן גרמה לירידה מהמסלול (אפשר שהייתה גם סיבת הירידה של מטוס זה מהמסלול לפני כ - 10 שנים, כאמור לעיל). בסבירות נמוכה, פתיחת מנוע רגילה, אחרי הסטייה, למטרות החזרת המטוס למסלול (פתיחת כוח נראית בברור בסרט המצורף, ונגיעה עם שלושת הגלגלים, כשהאף כבר מופנה שמאלה וכנף שמאל מורמת), הוחרפה הסטייה שמאלה, אך כיוון שאין במטוס זה רישומים כל שהם, כמו קופסה שחורה, קשה לקבוע עמדה חד משמעית. **כך או כך יכולת הטסה, לקויה בחסר בנחיתות ברוח צד - היא הסיבה המרכזית לתקרית זו.**
