דוח חקירה בטיחותית תיק תאונה מס' 05-08

1. תקציר האירוע

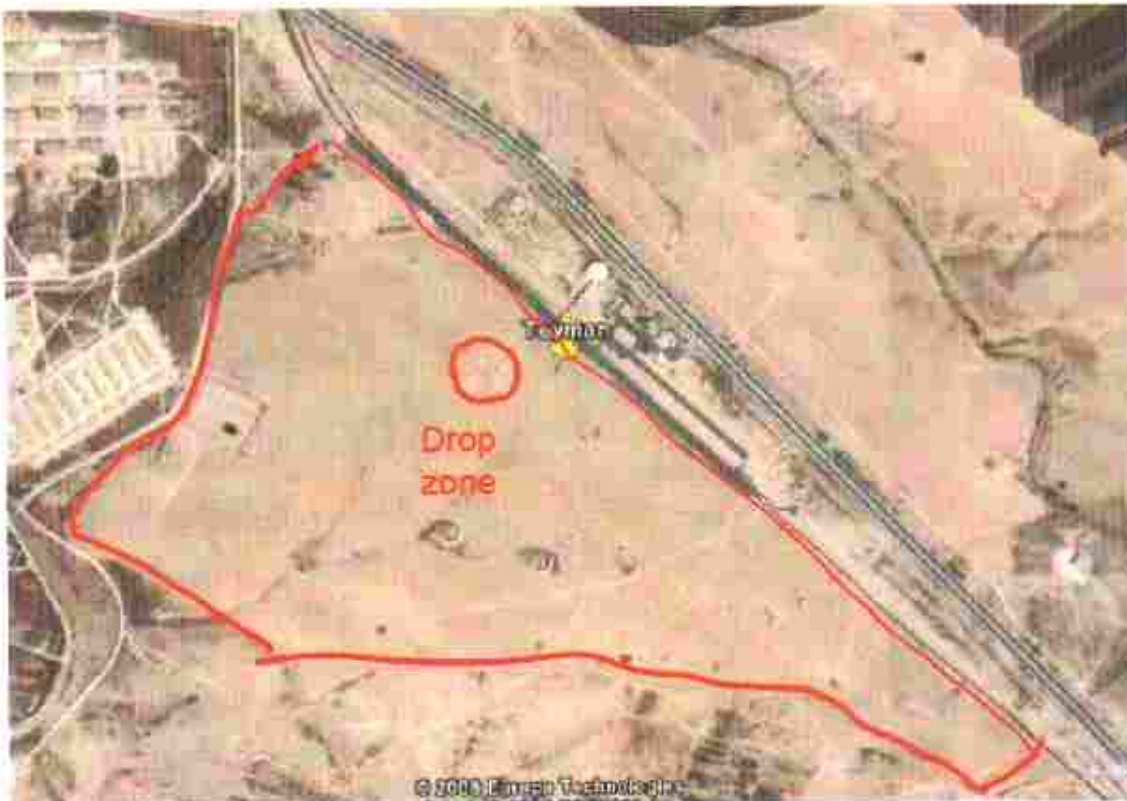
שטח ההצנחה - מסומן באדום

(2) כל האזור מערבית למסלול הנחיתה, משק הרוח ומערבה, אזור הנחיתה לצנחנים, כשלמדריכים בלבד, מותר לצנוח ליד שק הרוח במשבצת דשא הנמצאת במקום. שאר הצנחנים אמורים לצנוח מערבית לכר הדשא כ- 100 מטר לתוך השטח. (אזור ההצנחה המוגדר מסומן באדום בצילום האוויר המצורף).

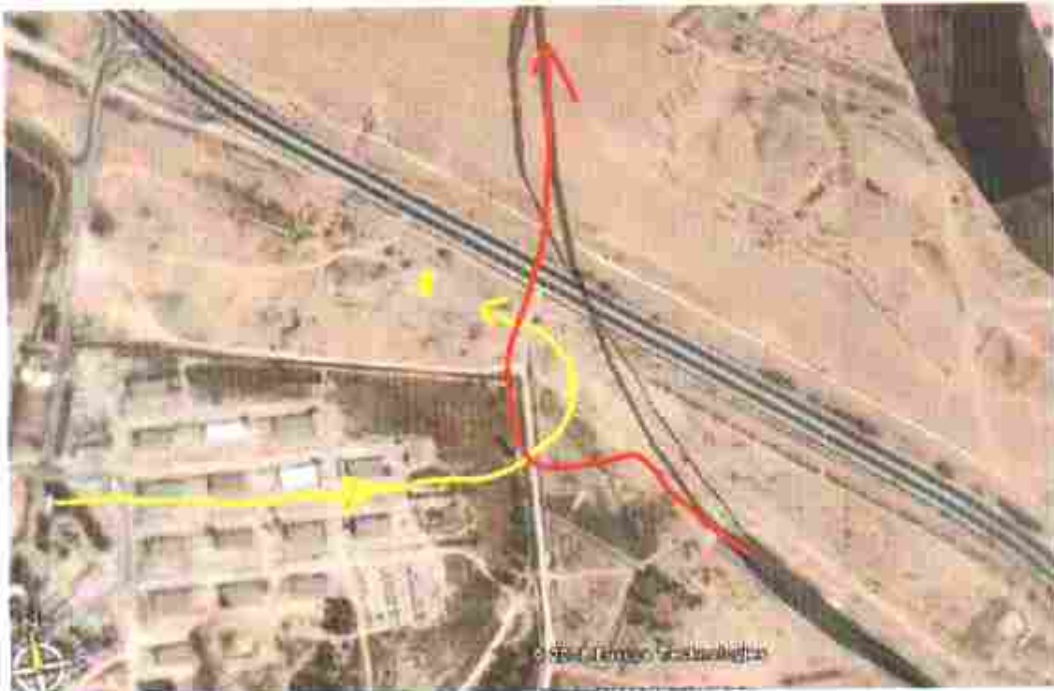
תיאור מסלול הטיסה של הגורר ומסלול הצניחה של הצנחן.

באותה שעה המריא מטוס גורר דאון מתחילת מסלול 32 ובהמשך להמראה, בהגיעו לקצה מסלול בגובה 150-200 רגל לערך חלף קרוב מאד לצנחן שהיה בצלע בסיס, לנקודת הנחיתה שבחר.

מאחר שהצנחן נשא מצלמת וידאו על קסדתו ומאחר שצילם באקראי את המטוס הגורר ואת הדאון, או את צילם, הייתה בידי החוקרים ראייה נדירה של תנועת המטוסים יחסית לצנחן ויחסית לקרקע. באמצעות חישוב זווית השמש ביחס לאופק, ניתן היה לחשב עפ"י מיקום תנועת הצל של המטוס הגורר את מיקומו, גובהו ותנועתו של המטוס הגורר (גובה המטוס שוחזר בעזרת חישובי זווית השמש בשעה 15:00 באזור מנחת תימן, 28 מעלות מעל האופק. אזימוט השמש 232.76 מע'. ומרחק הצל של המטוס מציר מסלול 121 מטר).
