## דוח חקירה בטיחותית

תיק תאונה מס' 49-07

24.8.07	תאריך
S2R - חקלאי	סוג כלי הטיס
4X-AQY	סימן רישום
בקרבת אלוני אבא	מקום האירוע

ארעה למטוס חקלאי מדגם S2R, רישומו 4X-AQY  
בתאריך 24.8.07, בקרבת אלוני אבא

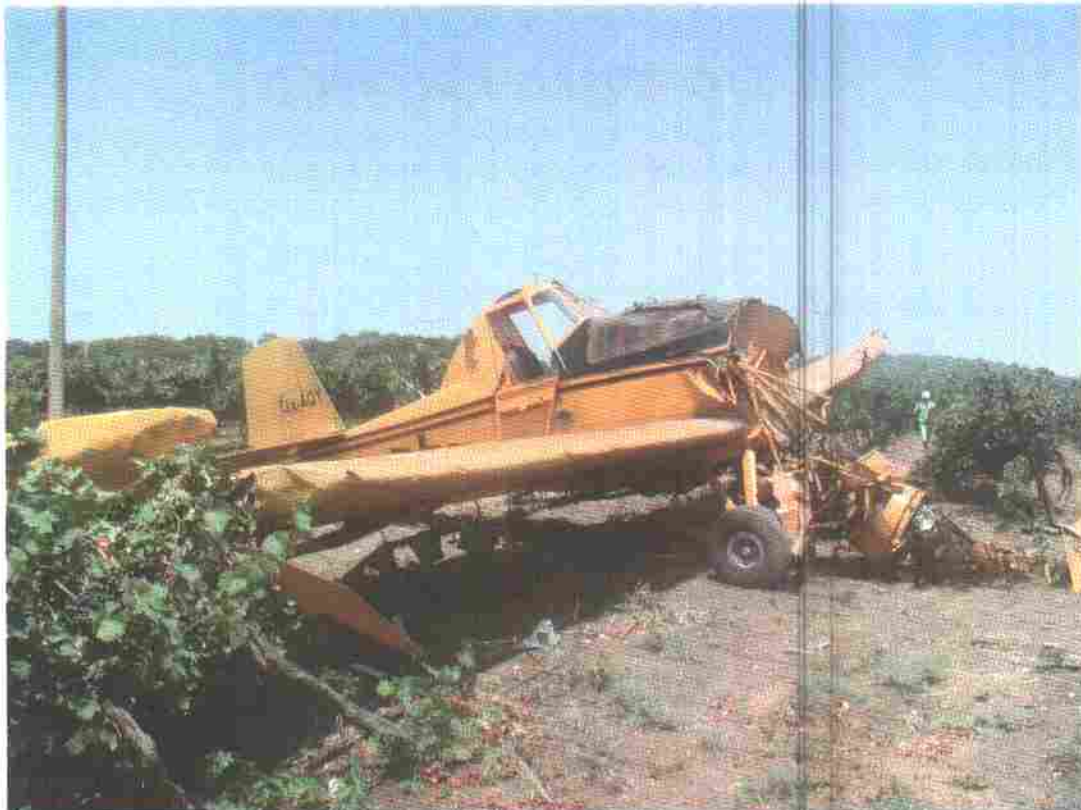
במהלך ביצוע ריסוס של חלקת כותנה, פגע המטוס בחלקו העליון של עמוד קו מתח חשמלי וכופף אותו. המטוס סבסב באופן חריף לימין, תוך הפלת החרטום, נחבט בעוצמה רבה בקרקע ונותר שהוא מונח על גלגליו הראשיים. הטייס נחלץ מהמטוס ללא פגע. המטוס נמחה.

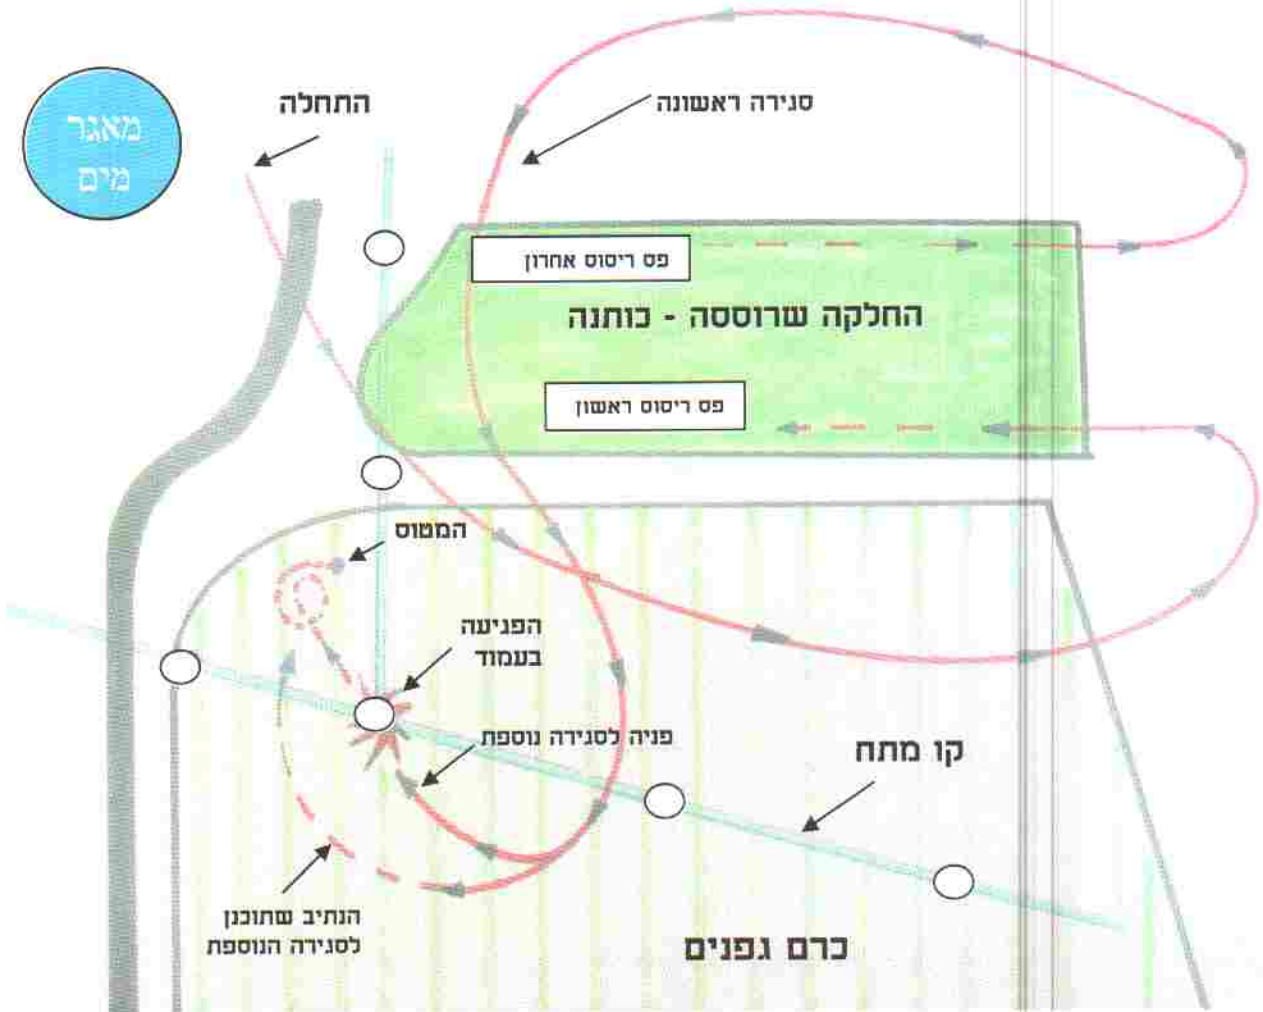
- 7) הטייס ביצע פנייה ימנית, שבסופה תכנן להתיישר מול קטע החלקה שנועד ל"סגירה". במהלך הפנייה, בעוד עיני הטייס נתונות לחלקה שעמד לרסס, פגע המטוס בחלקו העליון של עמוד חשמל שממנו מסתעפים חוטי חשמל לשני הכיוונים (ראה בשרטוט). מעוצמת הפגיעה, כופף חלקו העליון של העמוד.

- (1) כפי שנראה בשרטוט, כל חלקת הריסוס נקייה ממכשולים למעט הקטע הקיצוני מזרחי זה עובר קו מתח מצפון לדרום. בקטע זה תכנן הטייס לבצע "סגירה", מצפון לדרום.
- (2) הטייס היה מודע לשני קווי המתח העוברים בקרבת חלקת הריסוס, למרות שהם לא היו מסומנים בכדורי אזהרה.
- (3) עם סיום פס הריסוס האחרון (לפני "הסגירות"), חלף הטייס מעל החלקה והתרחק ממנה על מנת לבצע כניסה מסודרת לביצוע ה"סגירה" של הקצה המזרחי שלה. הטייס תכנן שהפנייה תהיה רחבה מספיק על מנת לחלוף את מכשול קו המתח.
- (4) בשל העובדה שבמהלך הפנייה עיני הטייס היו נתונות לקטע החלקה, אותה עמד "לסגור", בוצעה על ידו, מבלי משים, פנייה הדוקה מידי שבמהלכה פגע בעמוד חשמל שממנו יוצאת הסתעפות אל עבר החלקה אותה עמד לסגור.

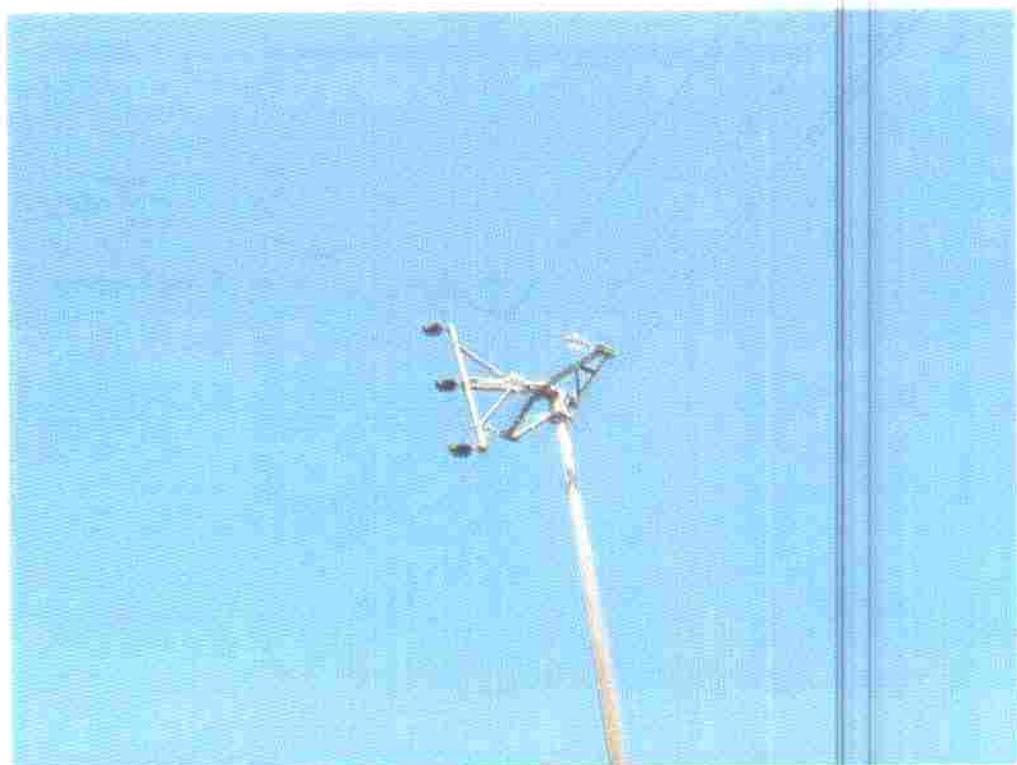
עמוד החשמל שכופף עקב פגיעת המטוס

- א. התאונה מסווגת כאישית צוות אוויר של הטייס, נבעה עקב חוסר תשומת לב לקיומו של מכשול קו המתח בנתיב הטיסה, וטכניקה לקויה בכניסה לנתיב הסגירה.
- ב. הטייס היה מודע למכשול שהיה בדרכו ותכנן לעקפו בפנייה ימנית, ברם, במהלך הפנייה, לפני ההתיישרות לביצוע פס הריסוס, עיניו היו נתונות לחלקה שעמד לרסס וכתוצאה מכך בוצעה על ידו פנייה הדוקה יותר מזו שתכנן ובמהלכה פגע עם קצה כנף ימין בעמוד החשמל.

לקיים דיון מקיף עם חברות המבצעות ריסוס ובהשתתפות נציג החוקר הראשי, בכדי להעריך את המשמעויות הכרוכות בסימון קווי החשמל ולהגדיר קווים מנחים לטיפול בנושא.

להגדיר בתקנות את הייזום ואופן הביצוע של בעלי שדות המיועדים לריסוס מהאוויר, המעוניינים לסמן את קווי המתח שבאזורים.

להגדיר תכנית ארצית/מחוזית לסימון קווי מתח באמצעות כדורי סימון.
