דוח חקירה בטיחותית תיק תקרית מס' 01-07

בין מטוס ATR-42, רישומו 4X-ATN, למטוס צסנה 172, רישומו 4X-CHM,
בשדה דב, בתאריך 16.1.07

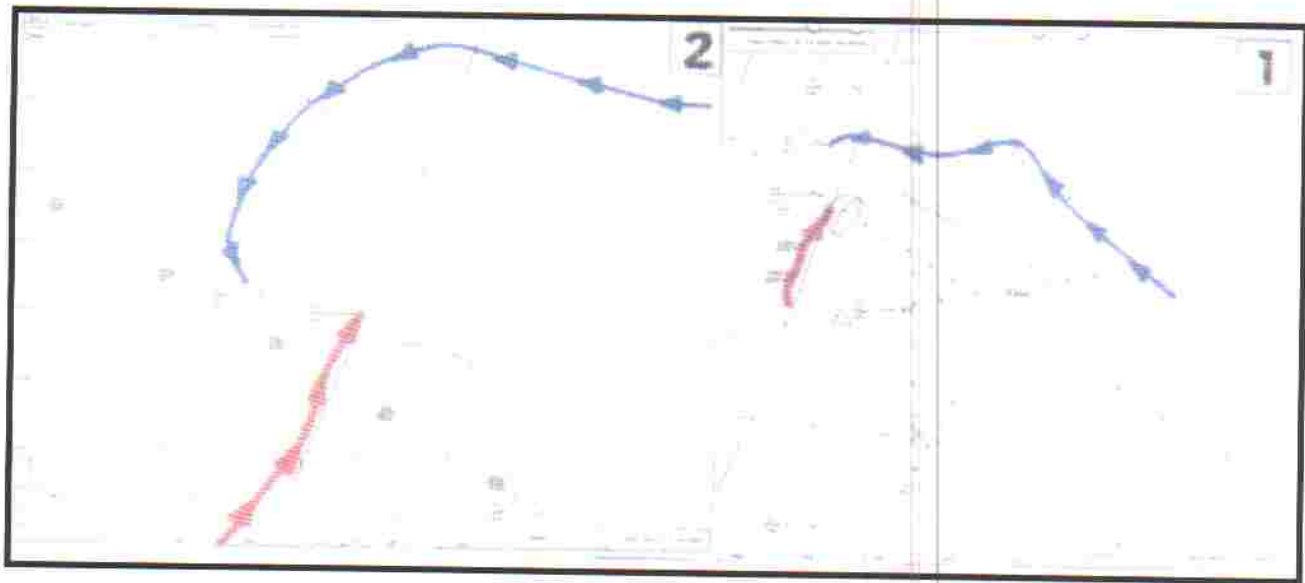
תמונת מכ"מ של תנועות שני המטוסים

המצב היחסי בין שני המטוסים
כעבור 4 דקות ו - 49 שניות

זמן אמת : המטוס הקל מול LL,
ה - ATR נכנס ל"עם הרוח"

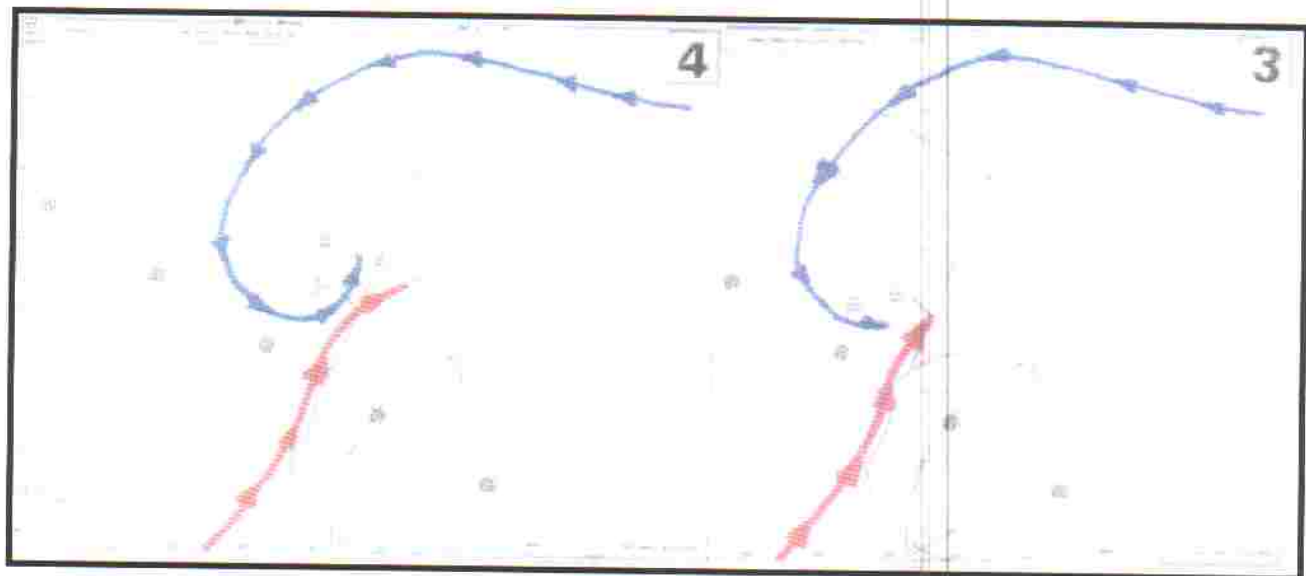
המטוסים בשלב ההפרדה ביניהם

ה - ATR נכנס לצלע בסיס
