דוח חקירה בטיחותית

תיק תאונה מס' 07-08

16.3.08	תאריך
מסוק רובינסון	סוג כלי הטיס
4X-BBW	סימן רישום
סמוך למנחת הדריס	מקום האירוע

ארעה בתאריך 16.3.08, למסוק רובינסון, רישום 4X-BBW,
סמוך למנחת הדריס

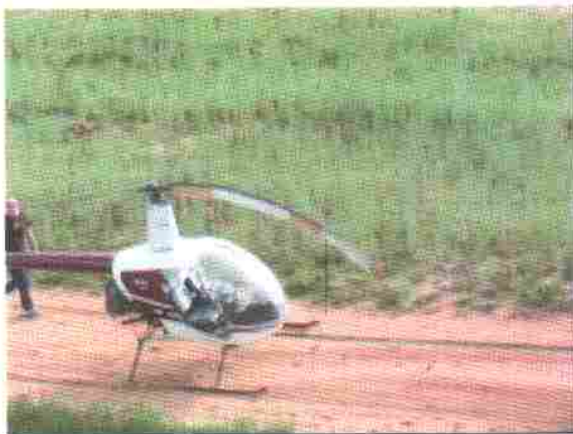
המסוק לאחר חילוץ מהשטח

פגיעות גוף - המדריך קיבל מכה בשורש כף ידו השמאלית, ולאחר מכן אותר שבר בשורף כף היד. החניך לא נפגע.
פגיעות המסוק - המסוק נפגע באופן חמור.

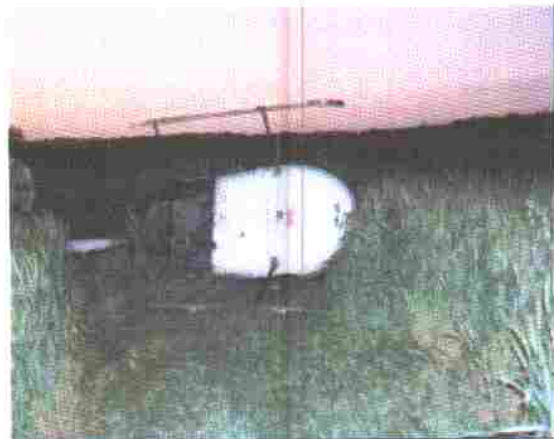
המסוק באתר התאונה

- 1) המסוק פגע בשדה חיטה שגובהה של כ- 80 ס"מ והחליק כ- 25 מטר, בכוון 280. בסוף סימני ההחלקה נראה סבסוב קטן ימינה.
- 2) המסוק נמצא הפוך על צידו השמאלי.
- 3) נזקים רבים במכלול הרוטור עקב הפגיעה בקרקע.
- 4) המסוק היה ללא דלתות.
- 5) מפתח ההצתה נמצא במצב פתוח (מופעל).
- 6) לא נמצאה כל פגיעה בזנב המסוק, לא מהקרקע ולא מהרוטור הראשי.
