דוח חקירה בטיחותית

תיק תאונה מס' 16-07

07.04.07	תאריך
אצטק	סוג כלי הטיס
4X-CBH	סימן רישום
ש"ת הרצליה	מקום האירוע

ארעה למטוס אצטק, PA-250-23, רישומו 4X-CBH

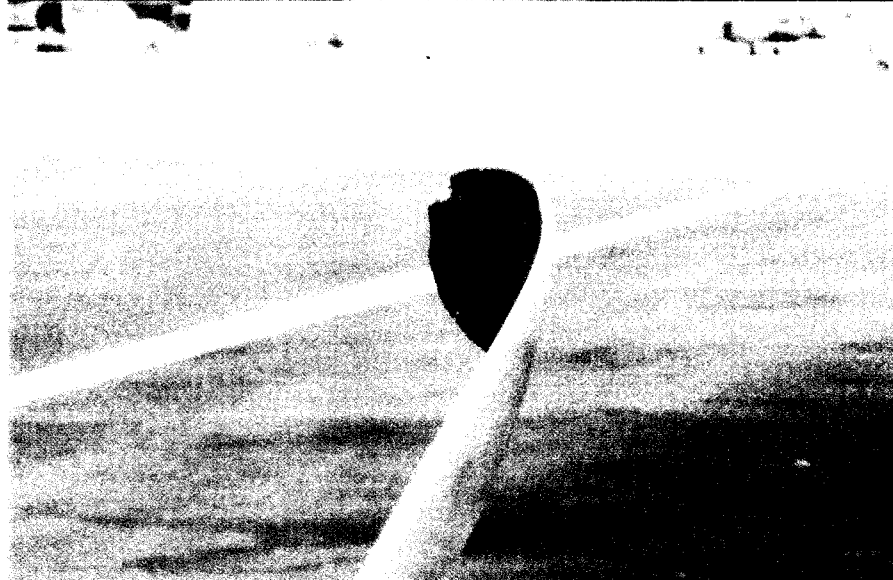
בחזרה משטח אימונים, המטוס נחת על מסלול 11, בצע 2 - 3 "קנגורו", פגע במסלול עם פרופלור שמאל, רץ ונעצר. לא היו נפגעים בנפש.

בבדיקת המטוס לאחר שהגיע לחניה, נמצאה כפיפה בקצות להבי הפרופלור שמאל וכן סימני שפשוף רבים. בהתבוננות עמוקה של צוות החוקרים, במכלול הגלגלים והמעצורים, לא נמצאו על הצמיגים סימנים שיעידו על בלימה חריפה.

- הערה: להבי הפרופלור נמצאו מכופפים לאחור בזווית של כ - 45 מעלות לערך, דבר המלמד על הספק מנוע בסל"ד סרק, בעת הפגיעה.
- ד. אפשר שמשב רוח אותו לא תיקן הטייס תרם להטיית כנף שמאל. מכל מקום ברור שאם הטייס היה נוהג כנדרש במצבים אלה (שמירת מצב האף תוך הוספת מעט כוח אם נדרש, או "הליכה סביב") הייתה התאונה נמנעת.
