מדינת ישראל
משרד התחבורה והבטיחות בדרכים
חקירת תאונות ותקריות אוויר

דוח חקירה בטיחותית

תיק תאונה מס' 22-08

18.5.08	תאריך
אצטק PA-23	סוג כלי הטיס
4X-CBH	סימן רישום
מנחת מגידו	מקום האירוע

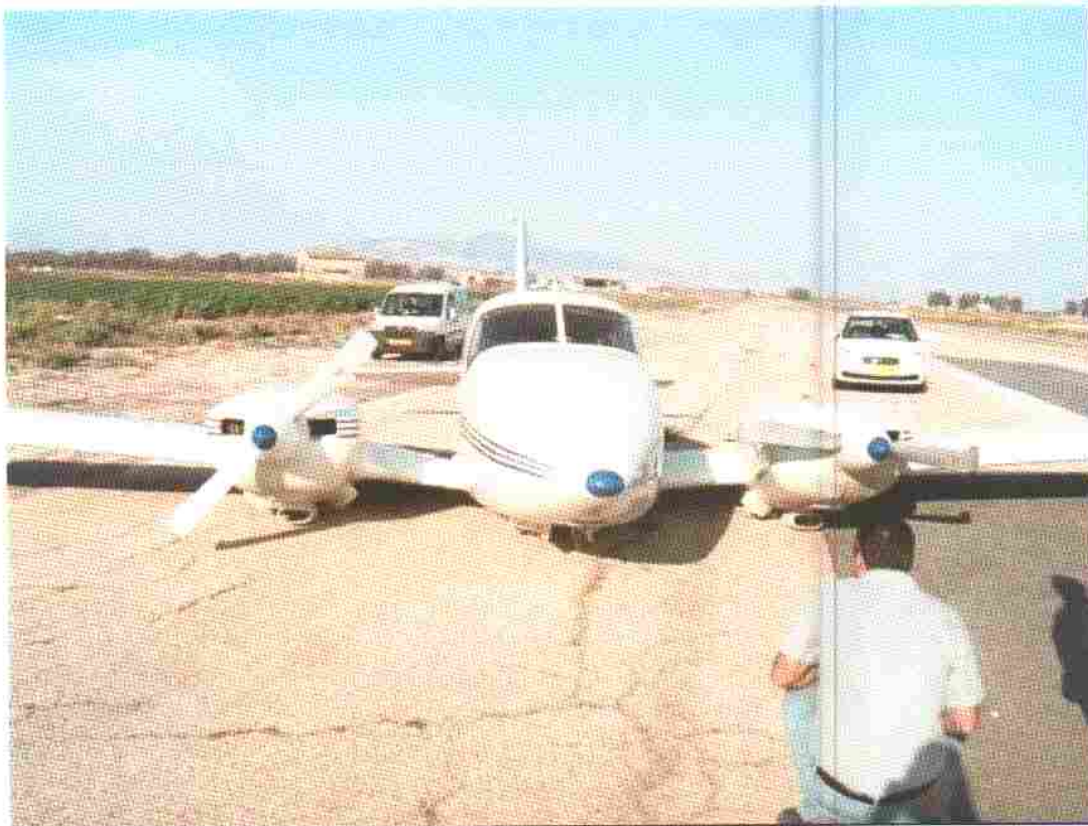
במהלך טיסת הדרכה, שכללה אימוני נחיתה ללא מדפים, נחת החניך על מסלול 27, מבלי שהוריד גלגלים. המטוס החליק על המסלול כ- 500 מטר, שמר על ציר מסלול ונעצר ימינה מציר המסלול. למטוס נגרם נזק ממגע הפרופלורים במסלול וכן נזק מבנה בחלקו התחתון. המדריך ושני החניכים שהיו במטוס יצאו ללא פגע.

- 1) קצות להבי הפרופלורים עקומים, כתוצאה מפגיעתם במסלול, כשהמנועים פועלים.
- 2) כן נסע פתוח, לתחילת הורדה (גלגלים לא נעולים מלא).
- 3) קמט קל בקצה מדף כנף שמאל.
- 4) כל הגחון משופשף.
- 5) כל המתגים במצב "סגור".
- 6) ידיות התערובת והמצערת היו במצב "סגור". ידיות הפסיעה היו במצב קדמי, אך לא סגורות.
- 7) ברזי דלק סגורים.
