דוח חקירה בטיחותית

תיק תקרית חמורה מס' 45-07

28.7.07	תאריך
172 צסנה	סוג כלי הטיס
4X-CDD	סימן רישום
צפונית לש"ת הרצליה	מקום האירוע

אירעה למטוס צסנה 172, רישומו 4X-CDD
בתאריך 28.7.07, צפונית לשדה התעופה הרצליה

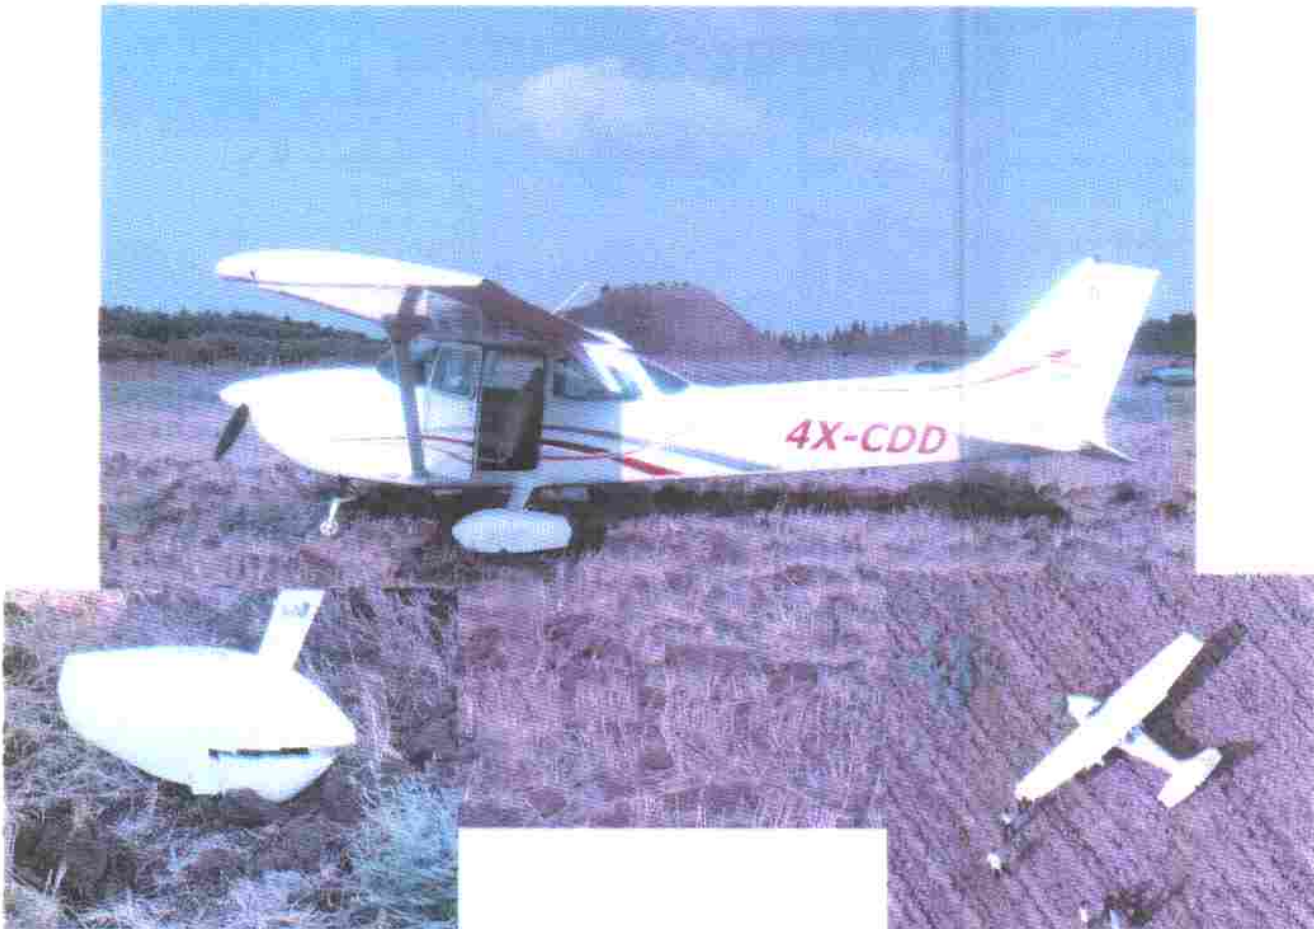
בגמר טיסת חזרה, משדה התעופה בלרנקה לשדה דב, בחציית קו חוף, כבה מנוע המטוס, ולאחר זמן קצר החל לפעול שוב וכבה בשנית. הטייס ביצע נחיתת אונס מוצלחת בשדה הפתוח, צפונית לשדה התעופה הרצליה - לא היו נפגעים בנפש והנזק שנגרם למטוס מזערי.
