מדינת ישראל
משרד התחבורה

דוח חקירה בטיחותית

תיק תקרית מס' 27-06

21.07.06	תאריך
172 צסנה	סוג כלי טיס
4X-CHQ	סימן רישום
שדה תימן	מקום האירוע

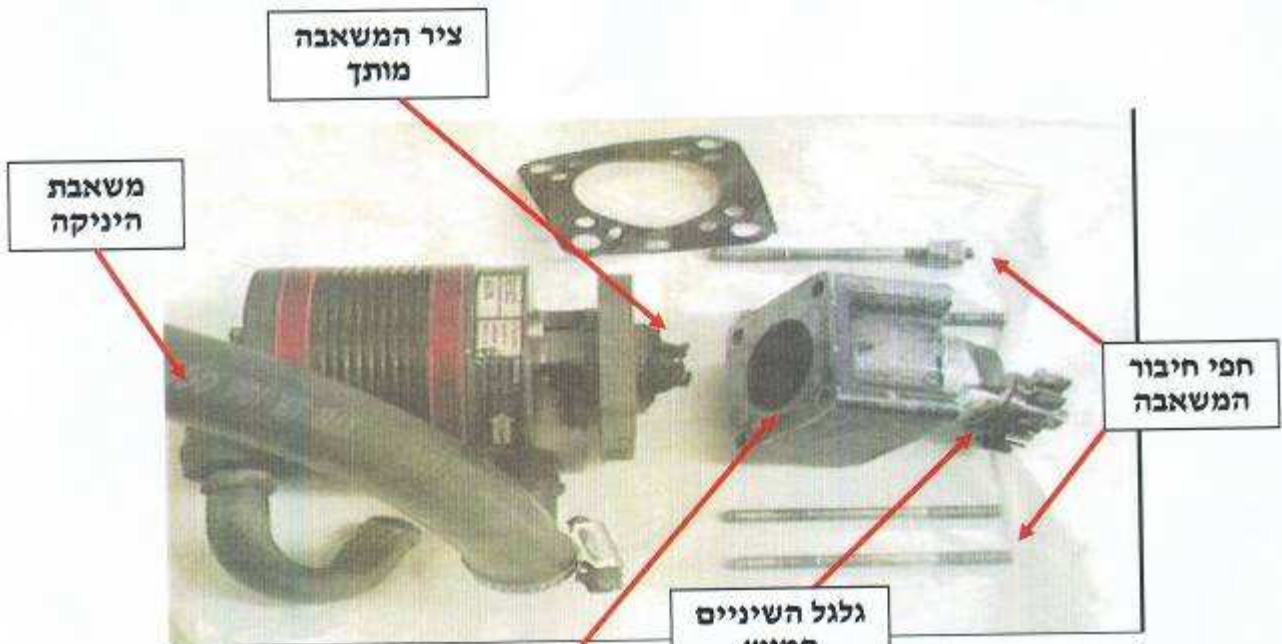
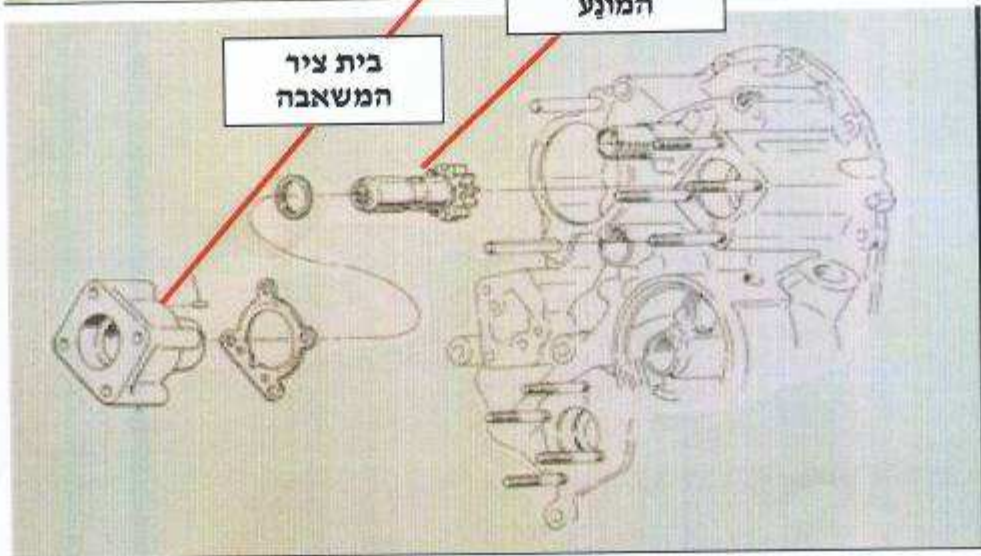
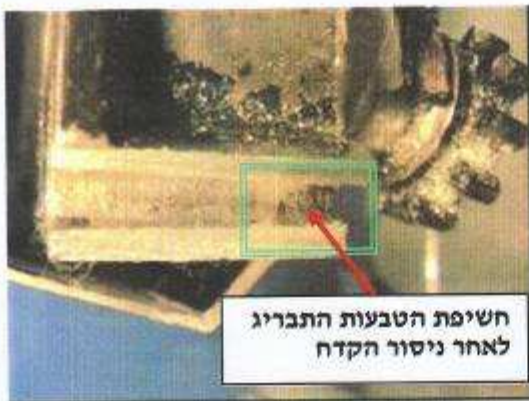
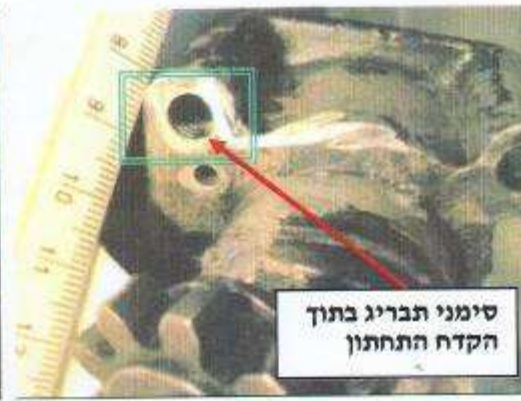
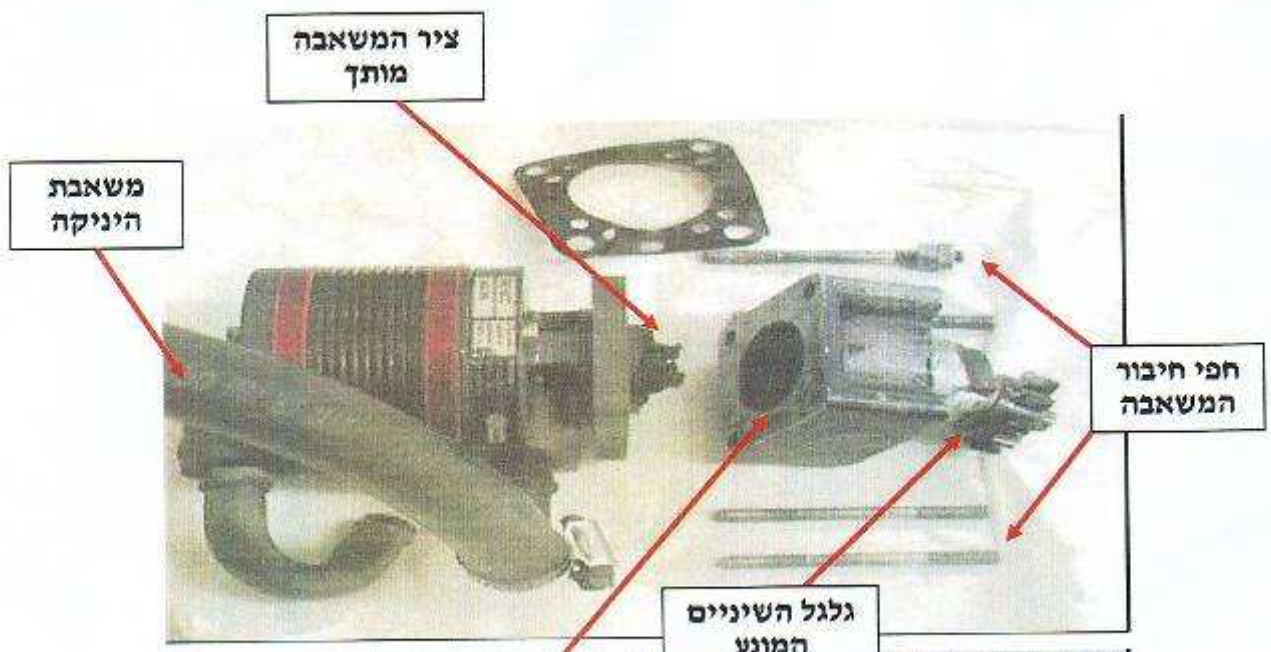
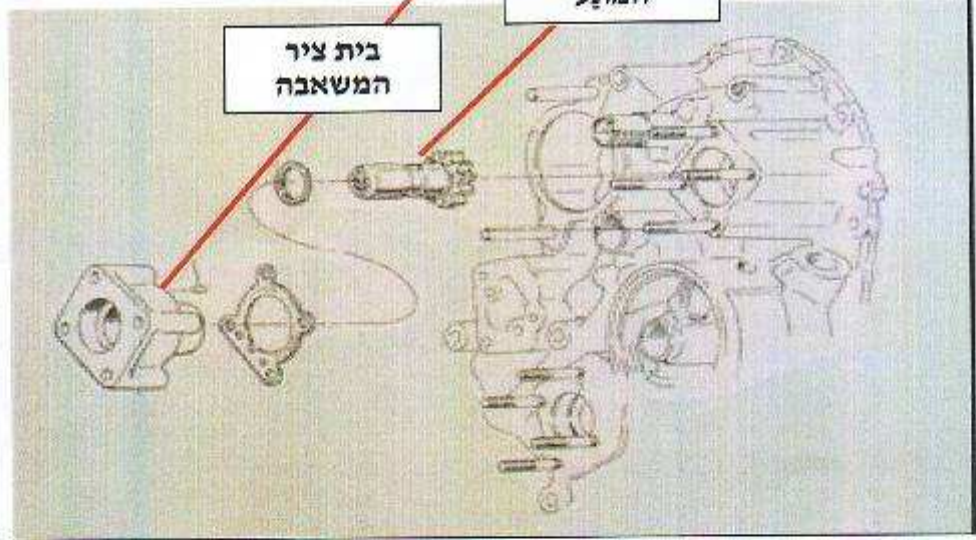
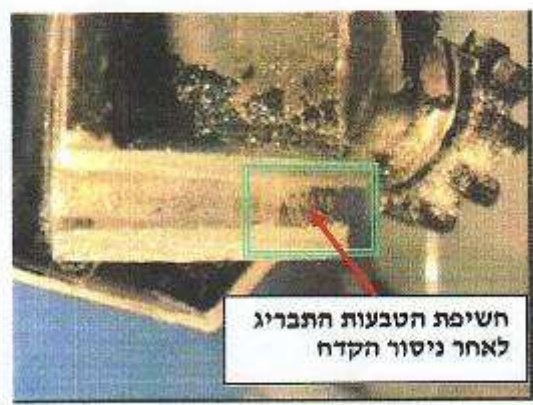
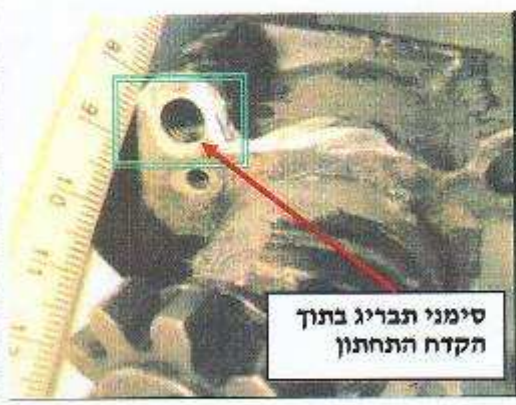
1) על פני גלגל השיניים המנוע (שנמצא נטוי), נראות מעיכות, המכסות כ- 40% מרוחב השן. זו תופעה טיפוסית לשילוב חלקי של שיני הגלגל כנגד שיני הגלגל הנגדי (המניע). בנוסף, אותרו סימנים ל"חבטה" שקיבל הציר.

2) לזר גלגל השיניים המנוע, צבע חום סגול והוא טיפוסי לחימום מקומי, עד 400 מעלות צלסיוס.

3) בתוך אזור ההשתלבות של הזר, נראית שחיקה של משטח הממוקם מול ציר המשאבה, אשר בנסיבות עבודה תקינות אינו בא במגע עם הציר. המגע ההדדי שנגרם על ידי הציר, מרמז על חופש תנועה של הציר (קדימה ואחורנית).

4) החפים המחברים את מכלול המשאבה לגוף המנוע, נבחנו בהנדלה, באמצעות סטריאוסקופ. בצדו של החף שאליו מחוברות אומי ההדוק, נמצאו בכל החפים פגיעות מכאניות, ברוחב 1-2 מ"מ על פני כריכות התברוג.

5) במבט לתוך קדחי בורגי החף הנמצאים בבסיס המשאבה, נראו בשני קדחים סימני חירוף טיפוסיים, המעידים על פגיעה של כריכות הברגים בקדח. על מנת לאמת ממצא זה, בוצע ניסור צירי של מקטע הקדח ושם נמצא מקבץ של 7 כריכות עוקבות בגזרות הולכות וקטנות פנימה אל תוך הקדח.

6) הסימנים המוזכרים לעיל, הנם הוכחה לכך כי הייתה תנועה יחסית בין החפים לבין אומי החיבור, דבר שיכול להתקיים עקב אי הידוק מספק של האומים.

- 3) ככל שרחק בית המשאבה מגוף המנוע, כך גברה נזילת השמן וכך התהווה מגע "לא טבעי" בין גלגל השיניים המניע של המנוע לבין גלגל השיניים המונע. במצב שכזה מתחיל השילוב של גלגלי השיניים ל"התערער" ועקב אי מעבר שמן אל בית המשאבה (כתוצאה מריחוקו מבית המנוע) מתחיל הציר הפלסטי שבתוכו להתחמם, עד אשר הוא ניתך ומופסקת למעשה פעולת המשאבה, כפי שחווה אותה הטייס בתא.

- 4) שילוב מצב של גלגל שיניים מונע, שאינו מקבל שימון ומיקום "לא טבעי" של השיניים בגלגל, יוצר מצב חימום יתר בציר המתכתי של הגלגל המונע, עד להיתפסותו, ובהמשך ל"הטחות" הגלגל המונע, על ידי הגלגל המניע, כנגד בית ציר המשאבה, עד כדי ביקוע בית הציר.
