דוח חקירה בטיחותית

תיק תקרית חמורה מס' 10-111

- נחיתת אונס בשטח עקב בעיות מנוע -

20.10.10	תאריך
172 צסנה	סוג כלי הטיס
4X-CHQ	סימן רישום
סמוך לחוות רונית	מקום האירוע

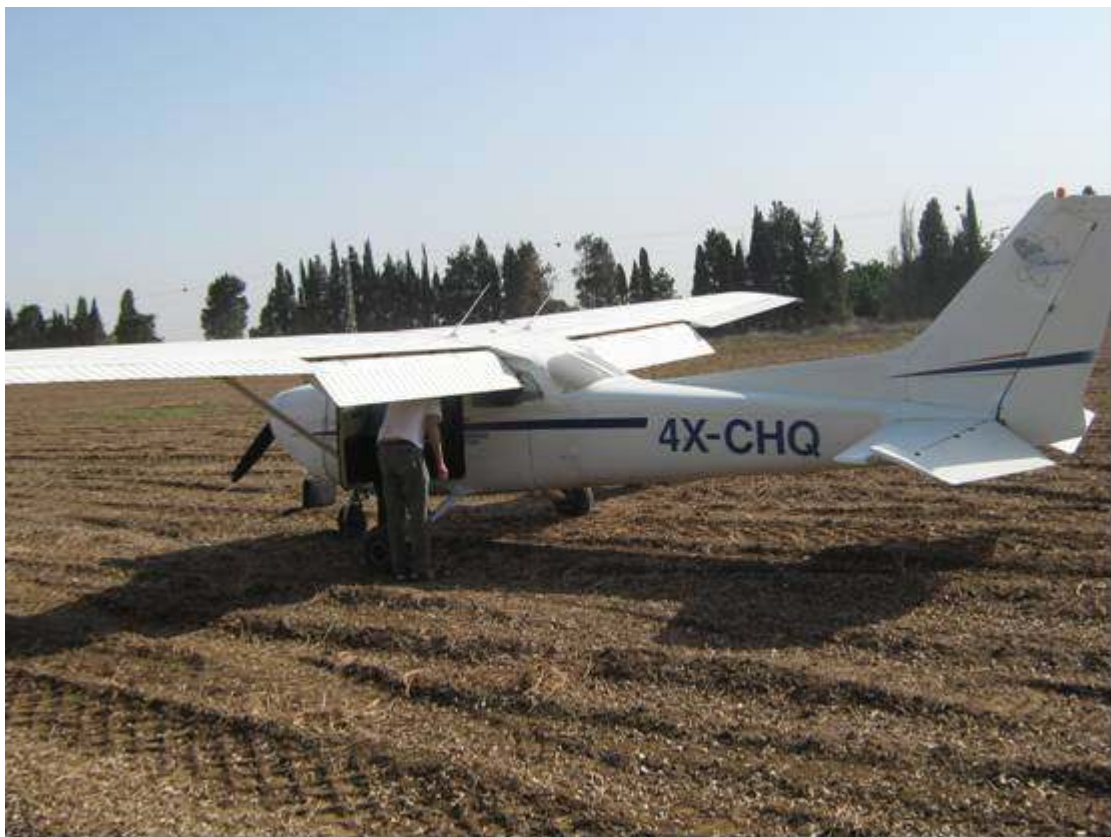
במהלך טיסת הדרכה, זמן קצר לאחר ההמראה ממסלול 29 בשדה התעופה בהרצליה, חשו המדריך והטייס בירידת כוח ורעידות במנוע. המדריך לקח את השליטה במטוס וביצע נחיתה בשדה פתוח, בסמוך ל"חוות רונית". המדריך והטייס נחלצו בכוחות עצמם מהמטוס, ללא פגע. למטוס לא נגרם נזק הנראה לעין.

המטוס בשדה בו בוצעה הנחיתה

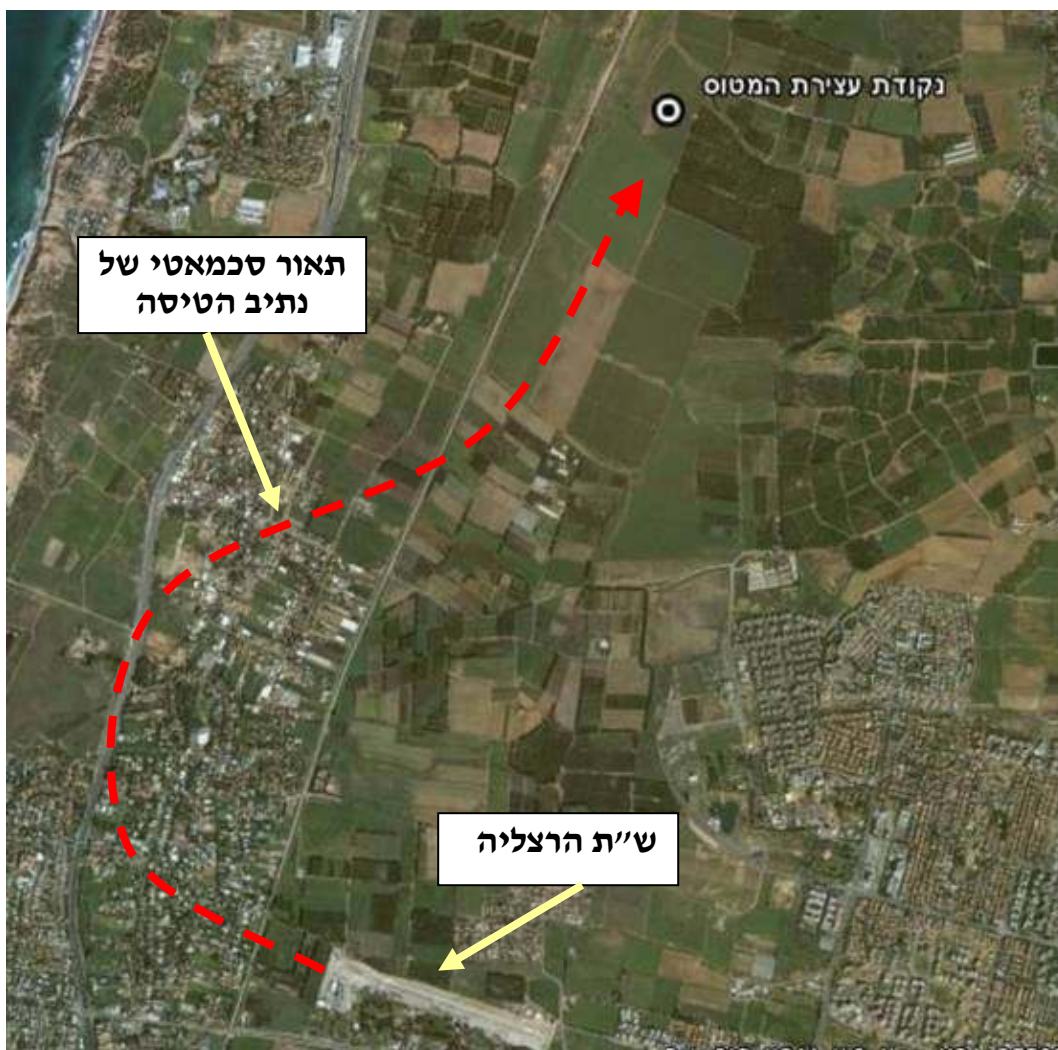
המדריך הנחית המטוס לכיוון צפון, במקביל לתלמים, בשדה הפתוח, והמטוס רץ כ - 62 מטר, טרם נעצר. המדריך והחניך לא נפגעו ולמטוס לא נגרם נזק הנראה לעין.

אזור נחיתת המטוס , בסמוך לחוות רונית
