דוח חקירה בטיחותית

תיק תאונה מס' 13-08

תאונת מטוס "אצטק", רישומו 4X-CIA
בתאריך 30.3.08 בשדה דב

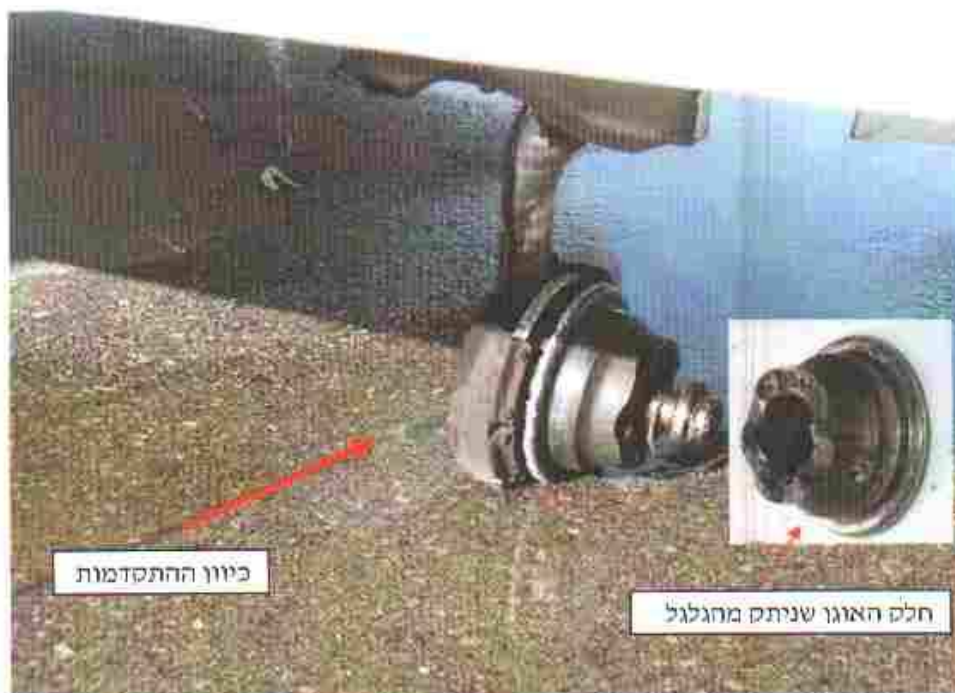
לאחר ביצוע תרגול הקפות בשדה דב, הטייס נחת והסיע על מסלול ההסעה 17, בדרכו לעמדת החניה באזור J. במהלך הסעה איטית נשמע לפתע פיצוץ צמיג והמטוס נטה מעט על צידו הימני. הטייס כיבה מנועים ודיווח על האירוע למגדל הפיקוח. בבדיקת הזירה והמטוס הובחן, שהגלגל הראשי הימני ניתק ממקומו ועל המסלול נראה בבירור חריץ שנוצר מחיכוך יחידת המעצור של כן-הנסע הימני (ללא גלגל) במסלול. המטוס נגרר ידנית אל עמדה סמוכה לצורכי חקירה.

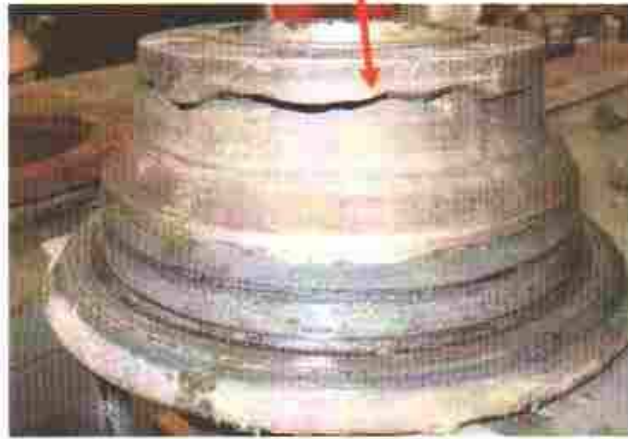
- א. הגלגל הימני ראשי נמצא מחוץ למטוס, כאשר הפנימית שלו ממוצצת ועל גבי הצמיג סימני שחיקה רוחביים המעידים על יציאת הצמיג ממקומו בהטיה, תוך שפשוף יחידת המעצור בצמיג.
- ב. בכך הנסע הימני נראה שפשוף עמוק בדסקת המעצור וכן בחלק אוגן הגלגל שנשאר מחובר לכן הנסע.
- ג. בבחינת שני חצאי אוגן הגלגל, הובחן סדק גלי בכל היקפו של האוגן, כאשר חלק הארי של הסדק ישן מאוד.

- א. התאונה מסווגת כטכנית-תכנונית של היצרן, נבעה עקב תכנון לוקה של אופן הידוק שני חצאי האוגן בגלגל, כתוצאה מכך התקבלה עמיסה לא סימטרית של שני חצאי האוגן, דבר שיצר סידוק עם הזמן, עד לכשל סופי.
- ב. חרף העובדה שכשל אוגן מהסוג הנ"ל ארע לפחות חמש פעמים, לא הובא הדבר לידיעת אגף כושר אווירי ברת"א ולא ננקטו פעולות אחזקה למניעתו.
- ג. תמוה, כיצד כשל תכנוני מובהק, לא קיבל התייחסות לאורך השנים מצדו של היצרן, או מצדו של ה- FAA, אלא אם קיים הליך שלא התוודעו אליו בחקירה.

להורות על בדיקת סדקים בראייה לאוגני הגלגלים של מטוסי "אצטק" בביקורת המחזורית הקרובה. אם יאותרו סדקים, להחליף את האוגנים לדגם CLEVELAND.
אחריות: מנהל רת"א
מועד ביצוע: שוטף

לשקול הצורך בהחלפת אוגני הגלגלים במטוסי אצטק לדגם CLEVELAND בתוך פרק זמן סביר.
אחריות: מנהל רת"א
מועד ביצוע: 1.6.08

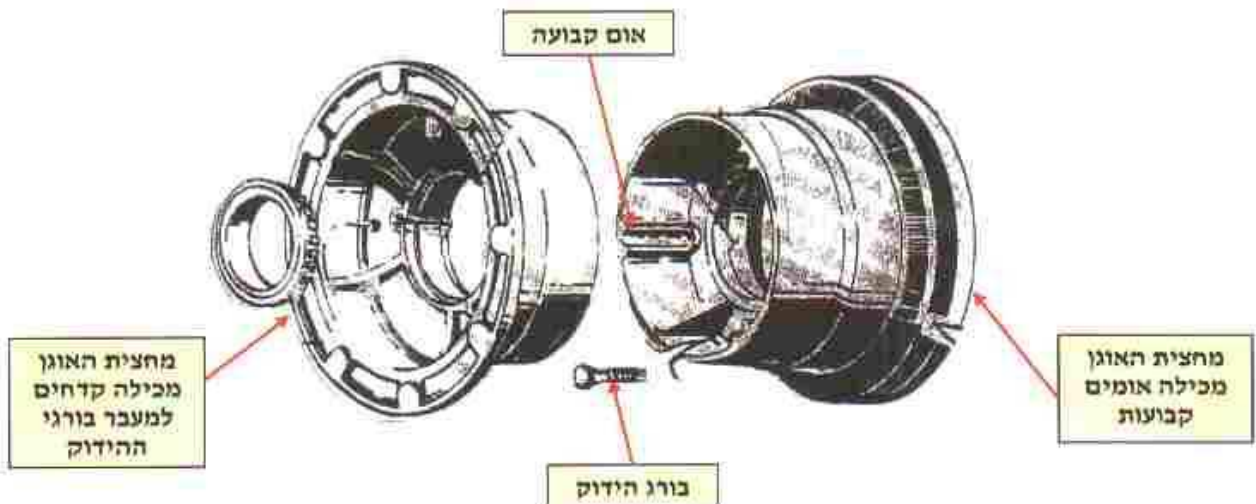
- ד. על פי בדיקת שני חצאי אוגן הגלגל, ניתן לקבוע כי שיטת ההידוק בין שני החצאים מבוססת על הידוק ברגים בצידו האחד של האוגן כנגד אומים קבועים, הנמצאים במחציתו השנייה של האוגן.

ב. ככל שמוכר לצוות החקירה, אופן חיבור שני חצאי האוגן, בדגם המטוס נשוא התאונה, הינו ייחודי, והוא מבוסס על סגירת חלקו האחד של האוגן כנגד אומים קבועים הנמצאים בחלקו השני של האוגן. חיבור שכזה יוצר עמיסה לא סימטרית בין שני חצאי האוגנים, בהשוואה למקובל בעולם התעופה, כאשר ברגים חוצים את שני צידי האוגנים ומחברים ביניהם עם אומים חיצוניים, ובכך יוצרים עמיסה אחידה.
