חקירת תאונות ותקריות אוויר

דוח חקירה בטיחותית

תיק תאונה מס' 30-06

17.8.06	תאריך
PA-31	סוג כלי טיס
4X-CIG	סימן רישום
שדה דב	מקום האירוע

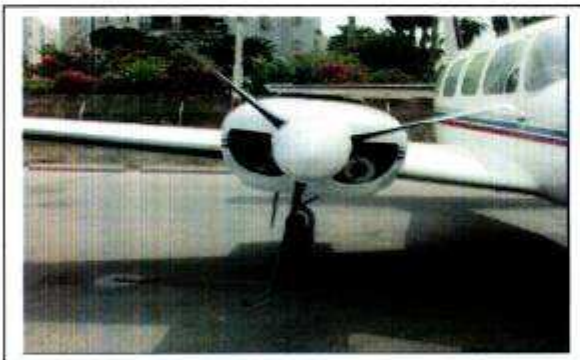
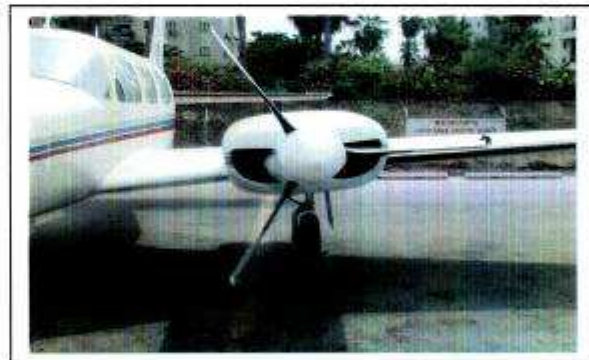
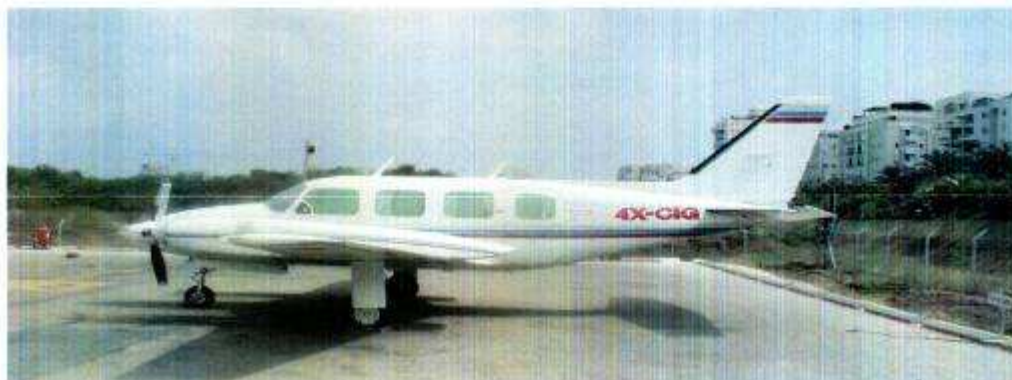
בנחיתה על מסלול 36, בשדה דב, לא הוריד הטייס גלגלים והמטוס שפסף את המסלול וניזוק, בחלקו האחורי של גחון הגוף ובלהבי שני המדחפים. הטייס הלך סביב, מבלי שהכריז על חרום כלשהו, נחת חזרה בשלום, פינה והסיע לעמדת החניה. שני הטייסים וחמשת הנוסעים יצאו ללא פגע.

7) החוקר הראשי שלח את אחד מחוקריו לסור לשדה דב, על מנת לאתר את המטוס ולבחון את הנזקים. בתוך זמן קצר התברר כי כל ששת הלהבים מכופפים. נמצאו סימני שפשוף בחלק האחורי של גחון המטוס וכן אנטנה משויפת לחלוטין ואנטנה תחתונה נוספת שבורה. להבי המדחף העידו כי המנועים הונצו.

- 1) המטוס פגע במסלול 03, כ – 240 מטרים לאחר "הזברה".
- 2) סימני הפגיעה במסלול מתחילים כמעט בקו ישר אחד והם כוללים את הפגיעות של להבי המדחפים במסלול (65 ס"מ ו – 53 ס"מ בין הסימנים של כל צד) וכן חריץ של אנטנת הרדיו התחתונה, הממוקמת בחלק השמאלי האחורי של הגחון. סימני מדחף ימין החלו מספר סנטימטרים שמאלה לציר מסלול.
- 3) סימני הפגיעות של הלהבים נמשכים לאורך כ – 125 מטרים, כשהם מלווים בסימני אנטנת הרדיו וכן בסימני שפשוף של הגחון.
- 4) במטרים האחרונים של הסימנים על המסלול "נעלמים" סימני הלהבים של מדחף ימין (כנראה הטיה של המטוס מעט שמאלה) ומתחזקים הסימנים הלבנים. של החלק האחורי של הגחון (הרמת האף לניתוק).
הערה: כל הסימנים על המסלול הם משמאל לציר מסלול.
- 5) תנאי הראייה של המסלול מהמגדל החדש שנבנה בשדה דב הם מצוינים. המגדל הגבוה ממוקם סמוך יחסית למסלול והוא צופה בכל אורכו של המסלול. בשל גובהו וקרבתו, קשה לקלוט במבט אחד, הן את עמדת ההתיישרות על 03 והן את ריצתו של מטוס הנוחת על אותו מסלול.
