## דוח חקירה בטיחותית

תיק תקרית חמורה מס' 14-08

10.4.08	תאריך
צסנה 208B	סוג כלי הטיס
4X-CSX	סימן רישום
מעל חוף הבונים	מקום האירוע

ארעה למטוס צסנה 208 בעת יעף הצנחה,  
בתאריך 10.4.08, מעל חוף הבונים

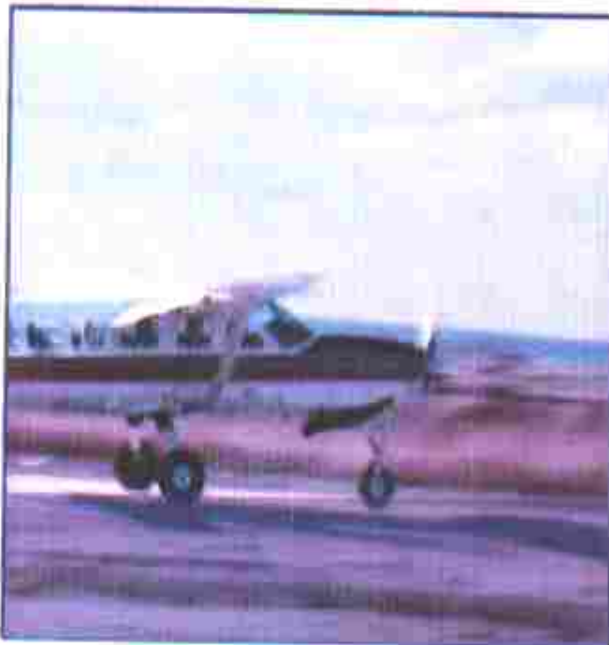
מטוס הצסנה קראון המעורב באירוע
