דוח חקירה בטיחותית

תיק תקרית מס' 10-12

- גמר מסלול בנחיתה -

תאריך	-	29.1.10
סוג כלי הטיס	-	פייפר מאליבו, PA-46
סימן רישום	-	4X-CYS
מקום האירוע	-	שדה תעופה הרצליה

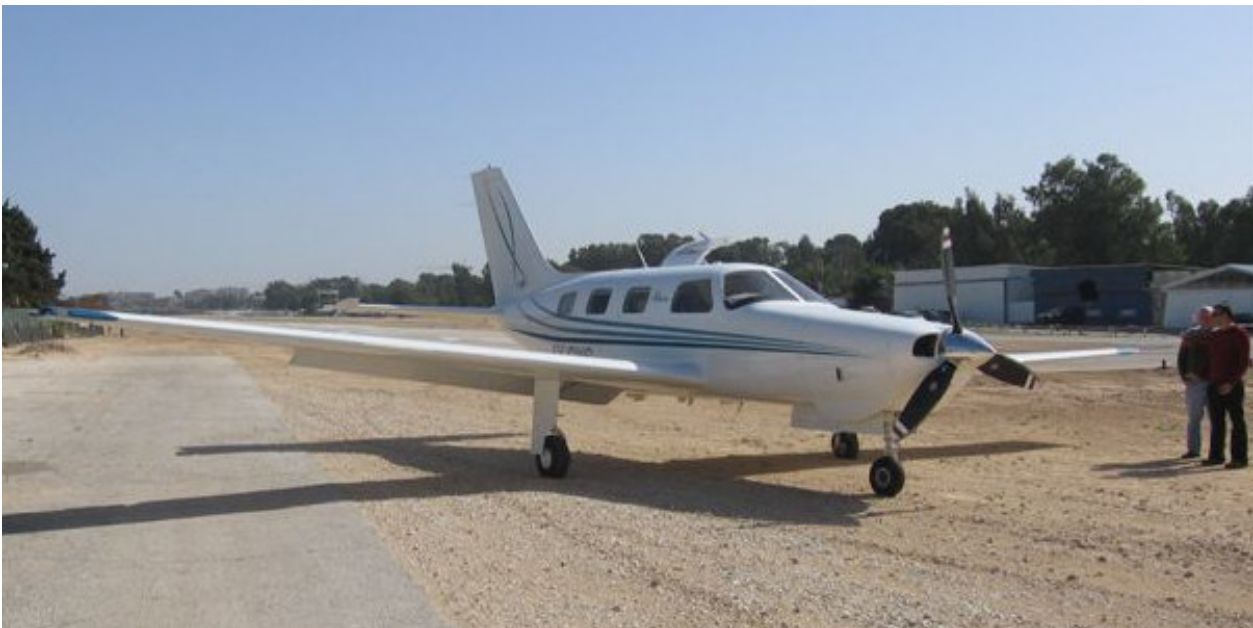
במהלך נחיתה על מסלול 29 בשדה התעופה הרצליה, ביצע הטייס הצפה ארוכה ונגע במסלול לאחר מעבר קו סימון השליש האחרון. הטייס בלם בחוזקה - גלגל שמאלי נשחק עד ליצירת קרע מלא והמטוס נעצר כעשרים מטר אחרי סוף המסלול, בצדו הימני, על העפר.

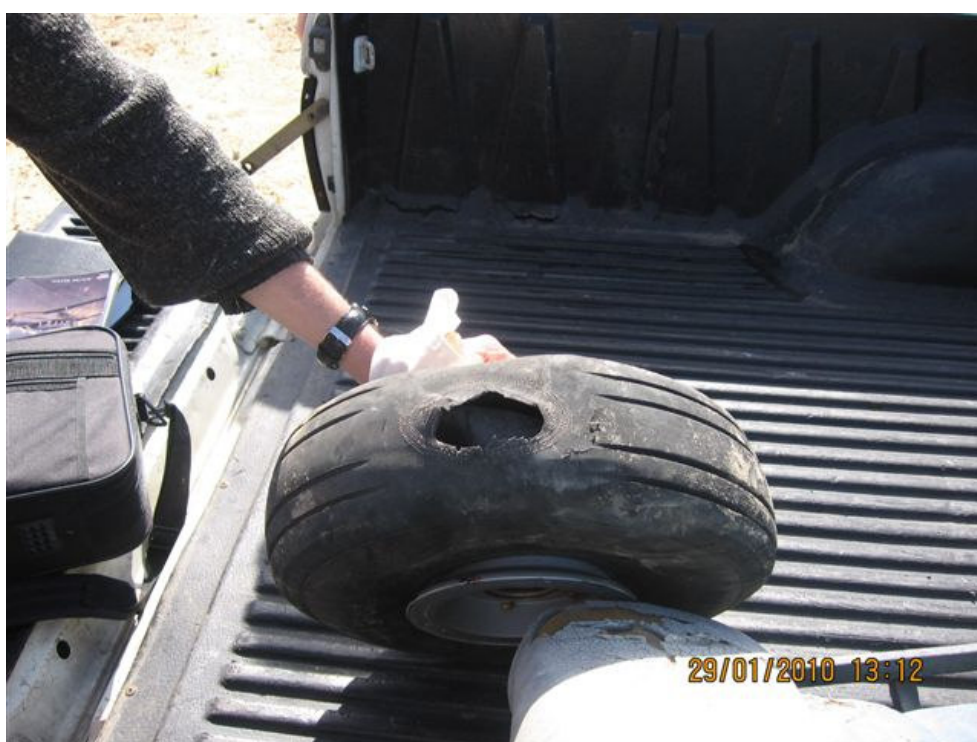
1.5.1 המטוס נעצר כ - 20 מטר מימין לסוף מסלול 29, על שטח הכורכר, כשקצה כנף ימין שלו במרחק 12 מטר מהגדר הצפונית.
הצמיג השמאלי נמצא שחוק, עם חור גדול, בקוטר של כ - 5 ס"מ על המדרס.
בבדיקת ראייה שבוצעה על ידי צוות החקירה, לא אותר נזק אחר, נוסף לנזק לצמיג ולפנימית של גלגל שמאל. המטוס הועבר בגרירה ידנית ממונעת, למכון בדק, לצורך בדיקות נוספות.
עם נחיתת המטוס, התנועה בשדה הופסקה בהוראת המגדל ונשלחו רכבי הצלה אל המטוס.

1.5.2 על המסלול נמצא סימן החלקה רציף, באורך של כ - 195 מטר, שהשאייר הצמיג השמאלי ואשר נמשך עד סוף המסלול.
פירוט סימני ההחלקה:
1.5.2.1 סימן ראשון (נגיעה במסלול) החל במרחק 55 מטר, מערבית לקו השליש האחרון.
1.5.2.2 כ - 50 מטר לאחר הסימן הראשון, נמצא סימן באורך של כ - 195 מטר המסתיים בסוף המסלול.

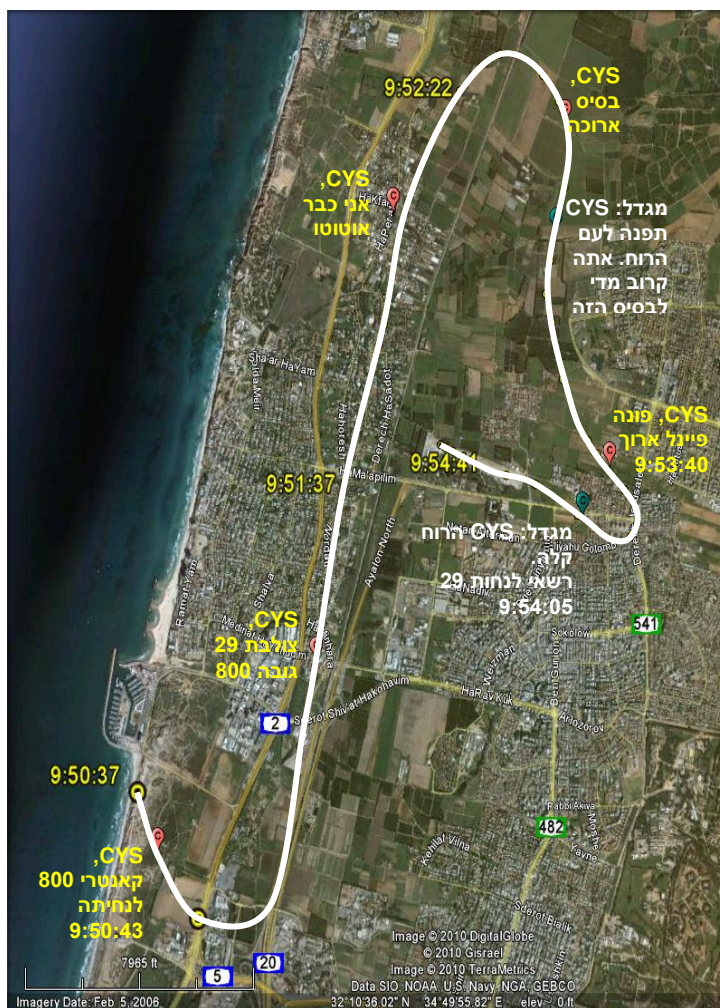
הקלטת נתיב הטיסה מזיכרון מסך המטוס

הטייס לא הצליח לאחזר את נתוני ה-GPS של המטוס, בין השאר כיוון שלא בוצעה הקלטה יזומה. בהתייעצות עם מומחים בחו"ל, הבקיאים במסך המשוכלל של המטוס מסוג "אבדיין", התברר כי נתוני הטיסות נשמרים בזיכרון של המסך. עפ"י ההנחיות ועזרת המומחים הצליח צוות החקירה "לאחזר" נתונים אלה ולהציג את הנתיב המדויק שבוצע בטיסה – הנתיב היה תואם לתמונת המכ"ם.

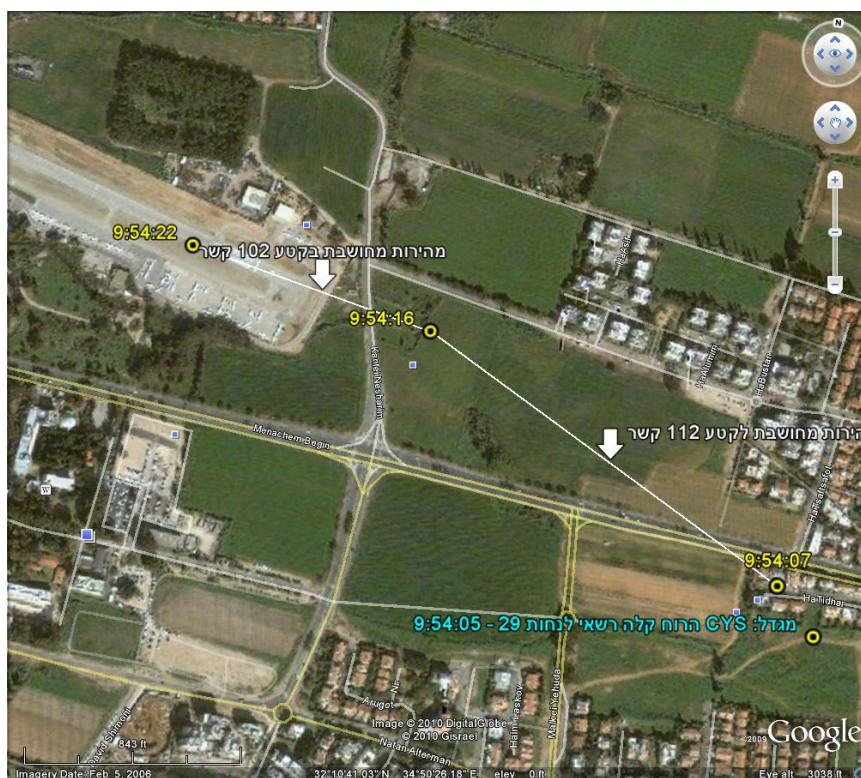
מתשאל צוות המגדל בהרצליה, עדי ראייה לאירוע, ומבדיקת הממצאים על מסלול הנחיתה, עולה, כי הטייס "הציף", במהירות גבוהה ונגע במסלול, לאחר קו סימון שני שלישים של המסלול.

הטייס עצמו ציין בחקירתו הראשונית, כי נגע בסביבות קו שני שלישים של מסלול 29. נתוני מערכות המטוס מצביעים, כי מהירות המטוס בצלע הסופית הייתה כ - 112 קשר, ומהירותו בעת חציית המסלול כ - 102 קשר. שתי המהירויות גבוהות ממהירות הגישה המומלצת, בספר המטוס, הן בגישה רגילה והן בגישה לנחיתה קצרה (לדברי הטייס, נחיתה בהרצליה הינה במתכונת "נחיתה קצרה"). הטייס לא "הלך סביב", טרם הנגיעה וגם לא לאחר הנגיעה, למרות שלדבריו הבחין, כי לא ניתן יהיה לעצור בגבולות המסלול. הטייס הסביר זאת באומרו "אסור ללכת סביב עם המטוס הזה".
