דוח סופי לחקירה בטיחותית

תיק תאונה מס' 51-07

31.08.07	תאריך
סופר דריפטור	סוג כלי הטיס
4X-HHD	סימן רישום
עין ורד	מקום האירוע

ארעה לאז"ם סופר דריפטר, רישומו 4X-HHD,
בתאריך 31.08.07, בעין ורד

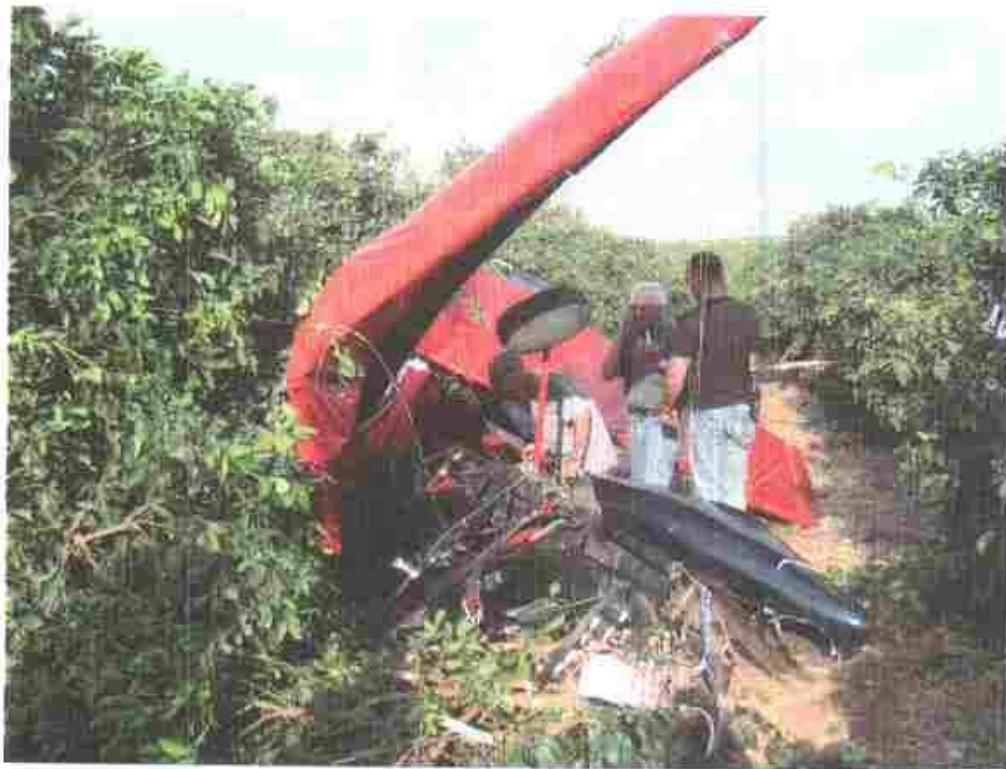
במסגרת טיסת הדרכה, מייד לאחר ההמראה ממנחת עין ורד, תורגל החניך בביצוע נחיתת אונס. בסיום התרגול נראה המטוס ממשיך הנמכה בפניה שמאלית, במהלכה פגע המטוס בקו מתח והתרסק. הטייס והחניך נפצעו באורח בינוני. כלי הטיס ניזוק בצורה חמורה ונמחה.

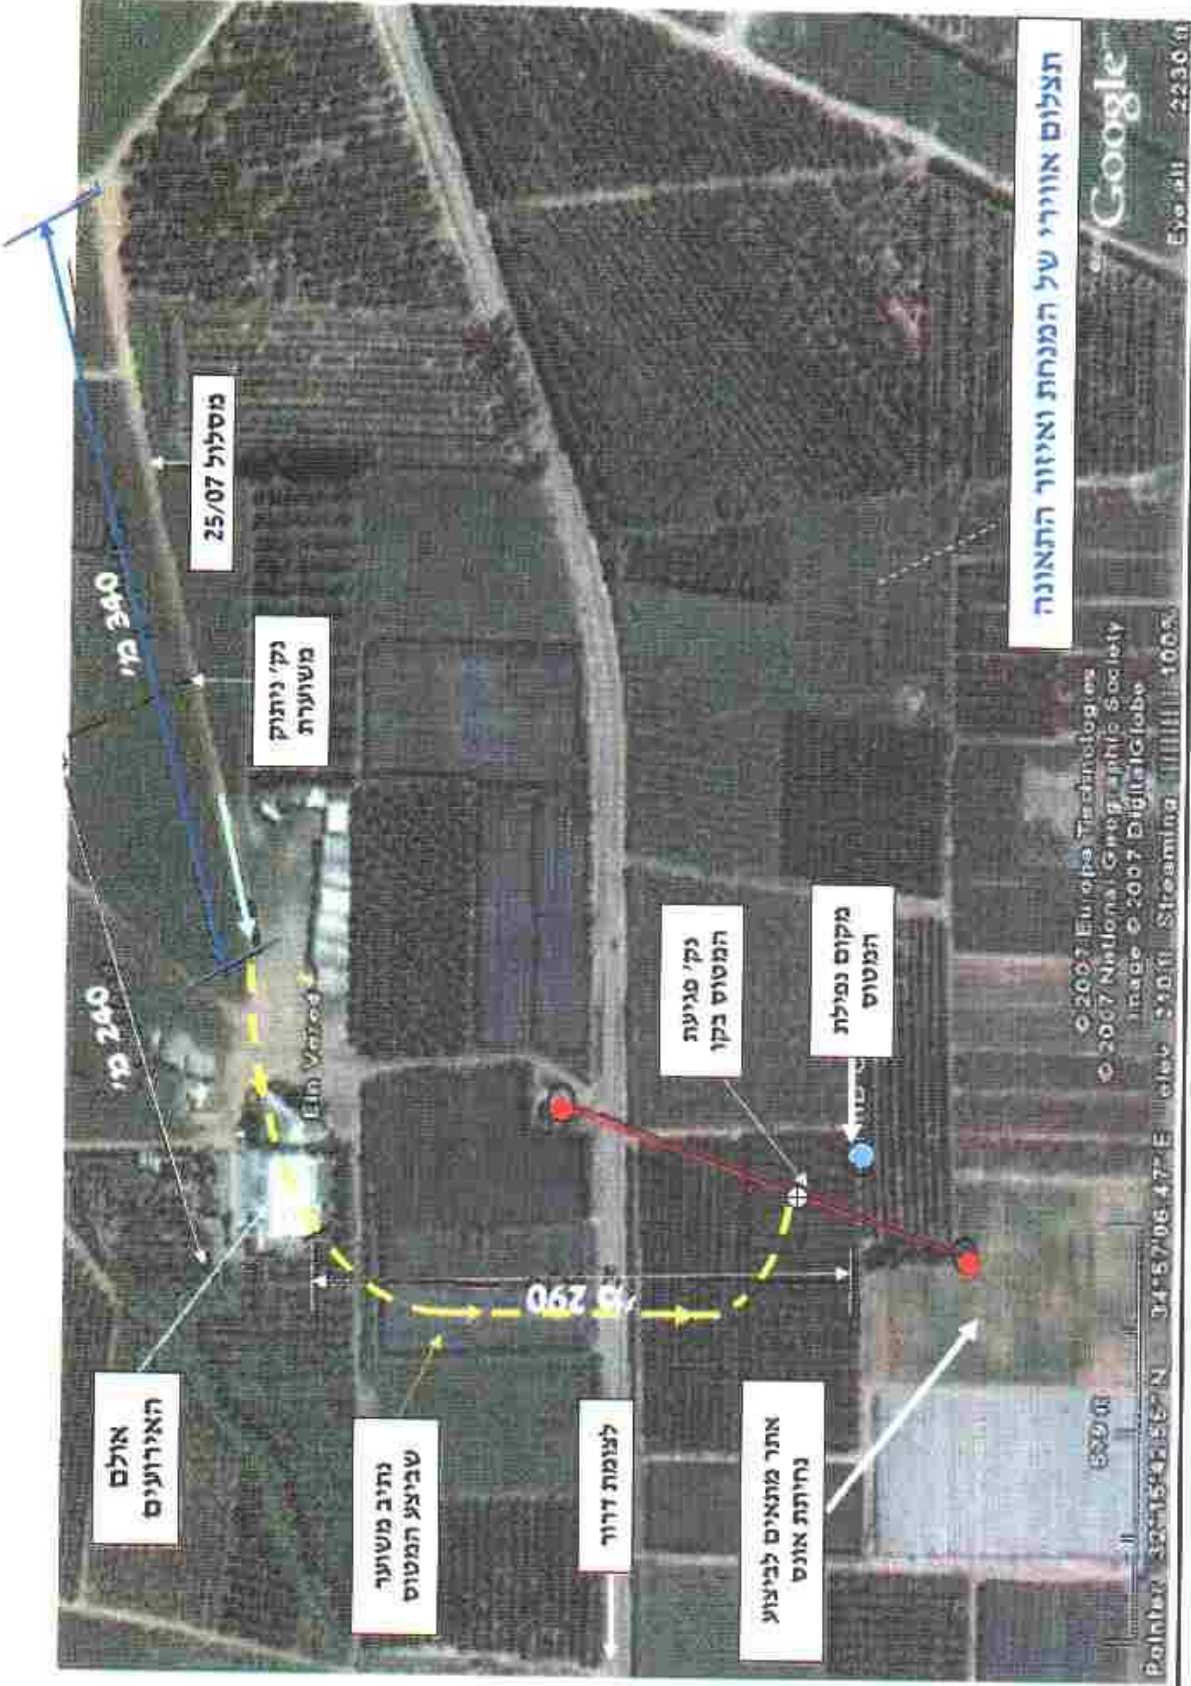
תצלום אווירי של המנחת ואזור התאונה

- 1) בחינת שברי המטוס מלמדת על כך, שהפגיעה הראשונה בכבל החשמל, ארעה בשפת ההתקפה של כנף ימין, במהלך הטיה שמאלה, כאשר כנף שמאל נמצאת מתחת לכבלי החשמל. כפי שהוזכר קודם, גובה קו המתח כ- 25 רגל מעל פני הקרקע ומכאן עלתה השאלה, כיצד הגיע המטוס למצב המתואר לעיל?
- 2) המדריך טען שלאחר הפנייה ל"צלע הצולבת", בהיות המטוס בגובה 250 רגל מעל פני השטח, החל בתרגול החניך לביצוע פעולות ראשוניות שנדרשות לאחר כביית מנוע. לטענת המדריך המטוס איבד כ- 30 רגל בלבד בטרם החל שלב ההיחלצות ואילו החניך טוען שאבדו בין חצי לשליש מהגובה שבו נמצא המטוס, בטרם החל שלב ההיחלצות.
- 3) חרף מאמצים מרובים, שכללו שיחות רבות עם החניך לאחר התאונה, לא ניתן ליצור תמונה רצופה של האירועים כפי שחוות אותם החניך. לטענתנו יש לו "מחיקה" של ההתרחשויות, בקטע הטיסה האחרון, וכל שזכור לו, זה אובדן גובה ולאחר מכן תמונה ברורה של קו המתח שפגעו בו.

- 1) כאמור לעיל, עפ"י טענת המדריך, הוחל התרגול ב"צלע הצולבת", בגובה של 250 רגל מעפ"ש. עדי ראיה טייסים, שעקבו אחר תנועת המטוס משלב ההמראה, העריכו, שלא היה שלב בו נראה המטוס מעל 150 רגל.
- 2) גובה קו המתח שבו פגע המטוס מוערך בן 7-8 מטר, שהם כ-25 רגל.
- 3) גם אם נצא מההנחה שהתרגול החל מיד עם התיישרות המטוס ב"צלע צולבת", אזי עד לנקודת הפגיעה בקו המתח חלף המטוס כ-280 מטר, במהירות של כ-60 מי"ש.
- 4) על מנת לעבור קטע זה במהירות האמורה, נדרשת טיסה בת 10 שניות לערך.
בפרק זמן זה, עפ"י מתאר התרגיל, בוצעו לכאורה:
 - ✓ התיישרות ל"צלע הצולבת".
 - ✓ סגירת מנוע, מעט מעבר לסליד סרק, ע"י המדריך.
 - ✓ הגבת החניך למצב המתורגל: איתור חלקת קרקע שמתאימה לביצוע נחיתת אונס, למקרה שישתבש דבר מה בתרגול, ודחיפת מוט ההיגוי לאיסוף מהירות.
 - ✓ הגעה למהירות גלישה.
 - ✓ פתיחת המנוע בסיום התרגול והתחלת טיפוס, עד להשגת מהירות טיפוס.
 - ✓ פנייה לצלע "עם הרוח".

העובדה שהמטוס פגע בחוטי החשמל יכולה להיות, לפיכך, מוסברת רק באפשרות שהגובה שבו הוחל התרגול היה 170-150 רגל, כפי שדיווחו עדי הראייה, **ובכל העת הייתה הנמכה רציפה**.

סיכום: ההפרש בין גובה ההתחלה לכאורה של תחילת התרגול - 250 רגל, ובין גובהו של קו המתח - 25 רגל לערך, אינו מתיישב עם נתיב הטיסה שעבר המטוס, כפי שנצפה ע"י מספר עדי ראייה.
