מדינת ישראל  
משרד התחבורה והבטיחות בדרכים  
חקירת תאונות ותקריות אוויר

## דוח חקירה בטיחותית תיק תאונה מס' 22-07

אירעה למטוס PA-31T (שאיין), רישומו N700RG  
בתאריך 29.4.07, בנתב"ג

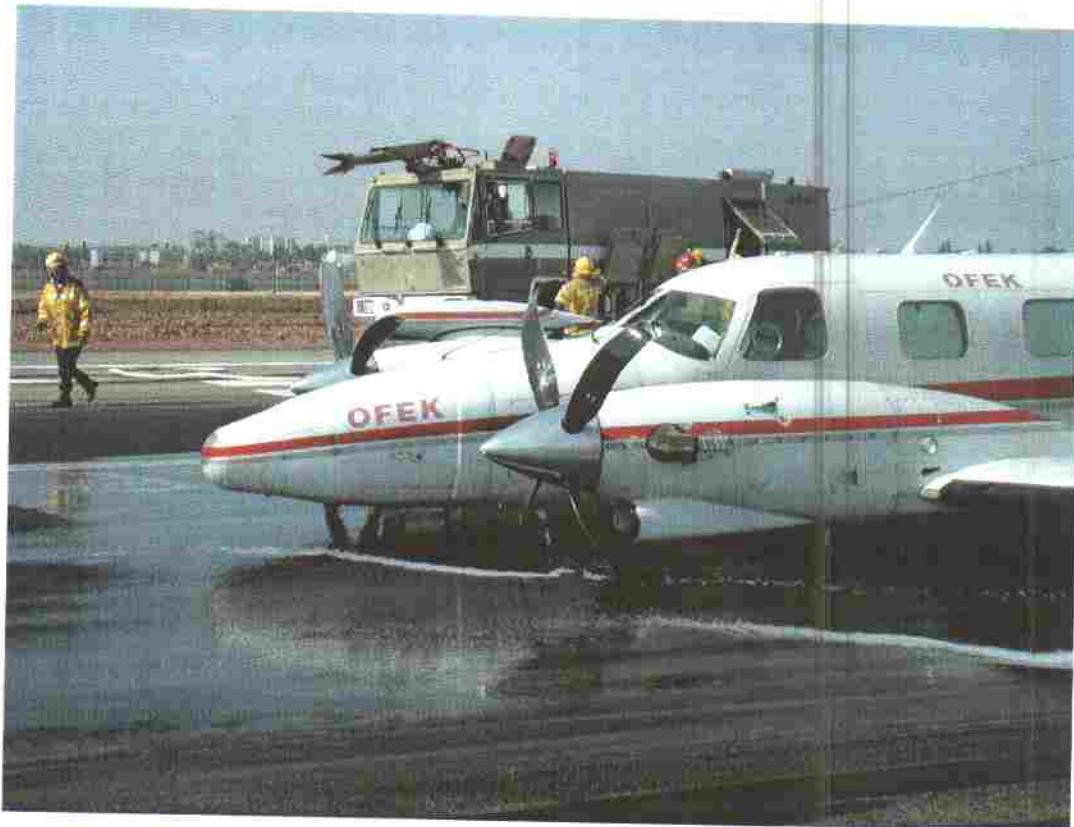
בטיסת העברה מהרצליה לשדה דב, בהורדת כני הנסע, הכן השמאלי הראשי לא ירד. הטייס ביצע ניסיונות שונים להורדה, ברגיל ובחירום, ברם, ללא הצלחה. המטוס הופנה לנתב"ג, שם ביצע הצוות נחיתת גחון מוצלחת. הטייס וטייס מתורגל שהיה עימו, נחלצו מהמטוס ללא פגע, למטוס נגרם נזק בינוני. בבדיקה ראשונית, לאחר עצירת המטוס, נמצא שבורג חיבור הצילינדר המפעיל לכן הנסע השמאלי, גזור.

המטוס נראה מונח על גחונו, כאשר ניכרת כפיפה לאחור של כל להבי הפרופלורים. עם עצירת המטוס, צוות כיבוי אש של נתבי"ג התיז מים על חלקו התחתון של המטוס ועל אזור המסלול הסמוך.

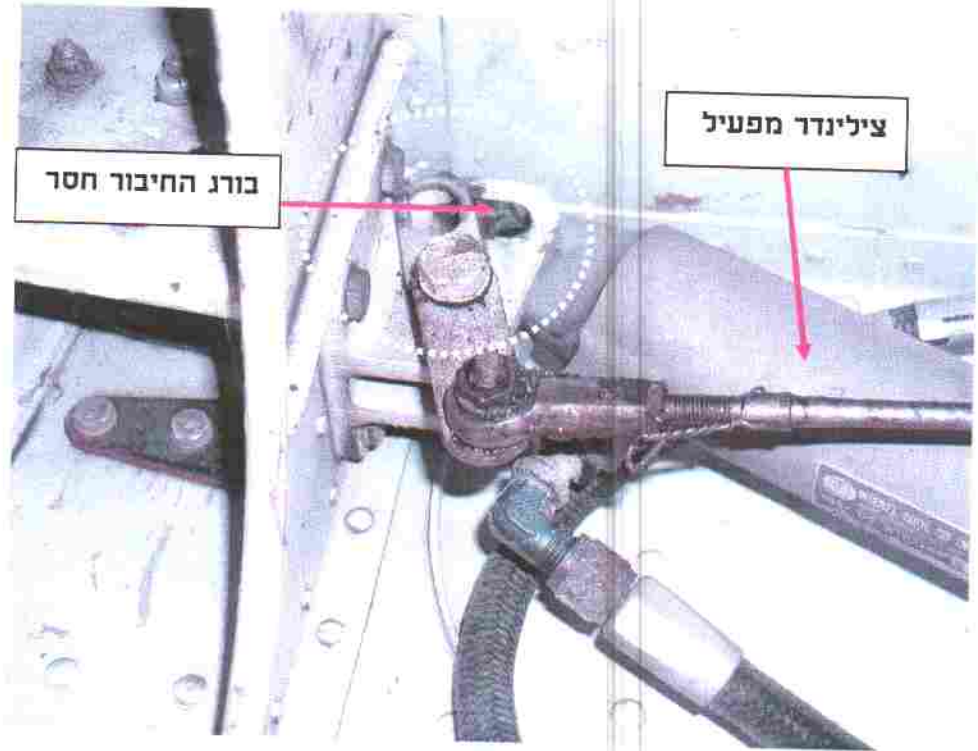
- 1) למעבדה לחקר כשל הועברו שני ברגים: זה שכשל והדומה לו שנמצא בכך הנסע הימני, ואשר שימש כייחוס במהלך הבדיקה.
- 2) בבורג שכשל נמצא שבר לרוחב הקנה של הבורג (באזור החלק שלו), כך שמשטח השבר ניצב לציר הבורג.

- 5) הבורג שכשל נבדק באמצעות מיקרוסקופ אלקטרוני סורק. בבדיקה נמצאו קמטי התעייפות עדינים שהתפתחו מהיקף הבורג למרכזו, דבר המאופיין התקדמות הדרגתית של סדק. באזור השבר הסופי אובחנו גומות האופייניות לעומס-יתר.

- 6) המאפיינים המיקרוסקופיים של השבר, שוללים ליקוי מטלורגי כל שהוא, כגורם לכשל.
- 7) **סכום ממצאי המעבדה**: הבורג נשבר כתוצאה מהתהוות סדק התעייפות בהיקפו. ריבוי מקורות ההתעייפות בהיקף הבורג, מרמז על מאמצי כפיפה מתחלפים שפעלו עליו. העובדה כי כל היקף הבורג מכיל מקורות התעייפות, מלמדת על "החופש" שבו היה נתון הבורג, כך שיכול היה לסוב על צירו, ובכך להיחשף בכל פעם לכפיפה בכיוון שונה.

צילינדר מפעיל

בורג החיבור חסר

לקבוע לברגים האמורים אורך חיים מוגדר, ולציין זאת במערך האחזקה של המטוסים הרלוונטיים.

בכל דגמי המטוסים הכוללים את סוג כן הנסע שכשל, להחליף בביקורת הקרובה את הבורג שכשל (בשני כני הנסע).

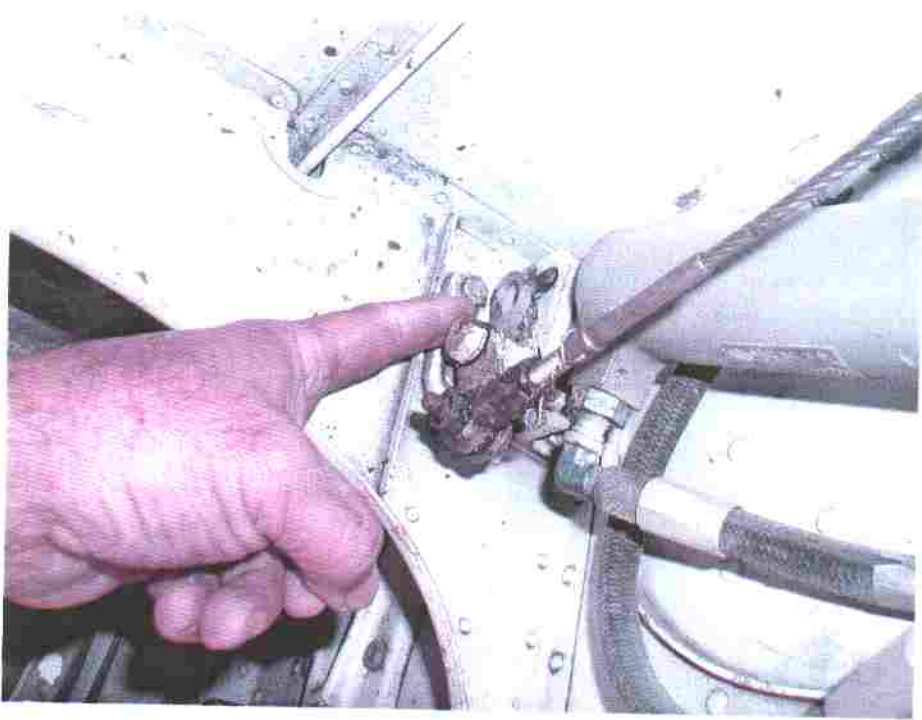
מיקום הבורג שכשל בכך הנסע

- ג. הבורג שכשל הינו קשיח תעופתי נפוץ (AN5-17A). אין לגביו אורך חיים מוגדר ואין דרישה ספציפית של היצרן לבודקו לסדקים. למרות שמאופי תפקידו, בהיותו משמש כציר הנתון בתוך תותב, מתהווה בו מעת לעת חריצה (במיקום הקיצוני של התותב), כפי שאותר בבורג הימני של המטוס נשוא החקירה, וכפי שהוברר לנו מניסיון העבר של המבקר הראשי במוסד בו תוחזק המטוס.
